COMMUNE DE REAL
(66210)

ANNEXES

SCHEMA DIRECTEUR D'ASSAINISSEMENT
DU VILLAGE DE REAL ET DU HAMEAU
D'ODEILLO DE REAL

Rapport final

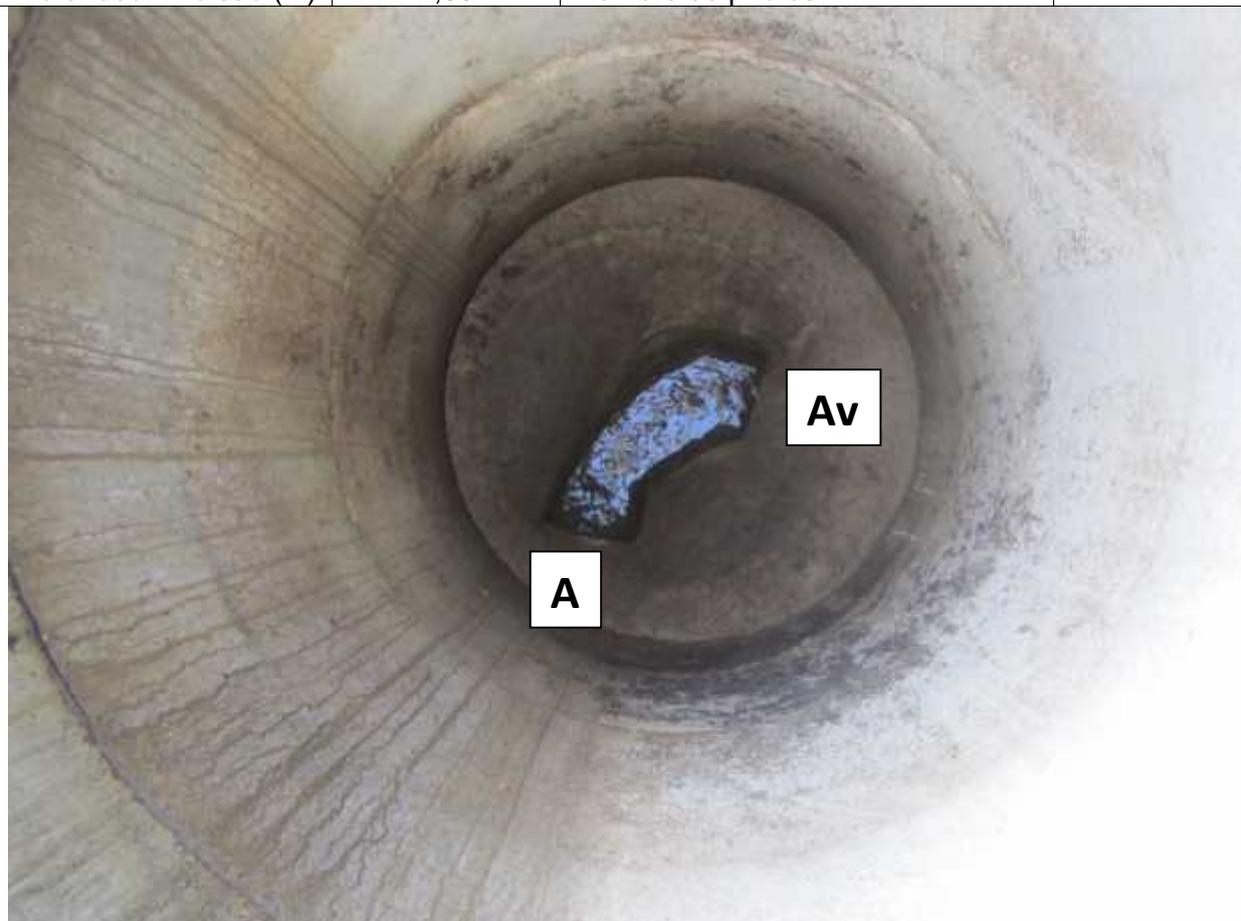
Numéro de regard 1	Voie communale n°2 (de Réal au Bousquet) – devant STEP	Date et conditions d'observation	17/05/13 Temps sec
Bon état		Mauvais état	
Préfabriqué		Fait main	
Nombre de branchements amont	1	Nombre de branchements aval	1
Profondeur fil d'eau (m)	2,05	Nombre de photos	1

Branchement	Diamètre (mm)	Matériau	Hauteur de chute branchement au-dessus banquettes (m)
A	200	PVC	
Av	200	PVC	
Remarques			
Virole et couronne non étanches – ECPP = 0,6 l. s ⁻¹

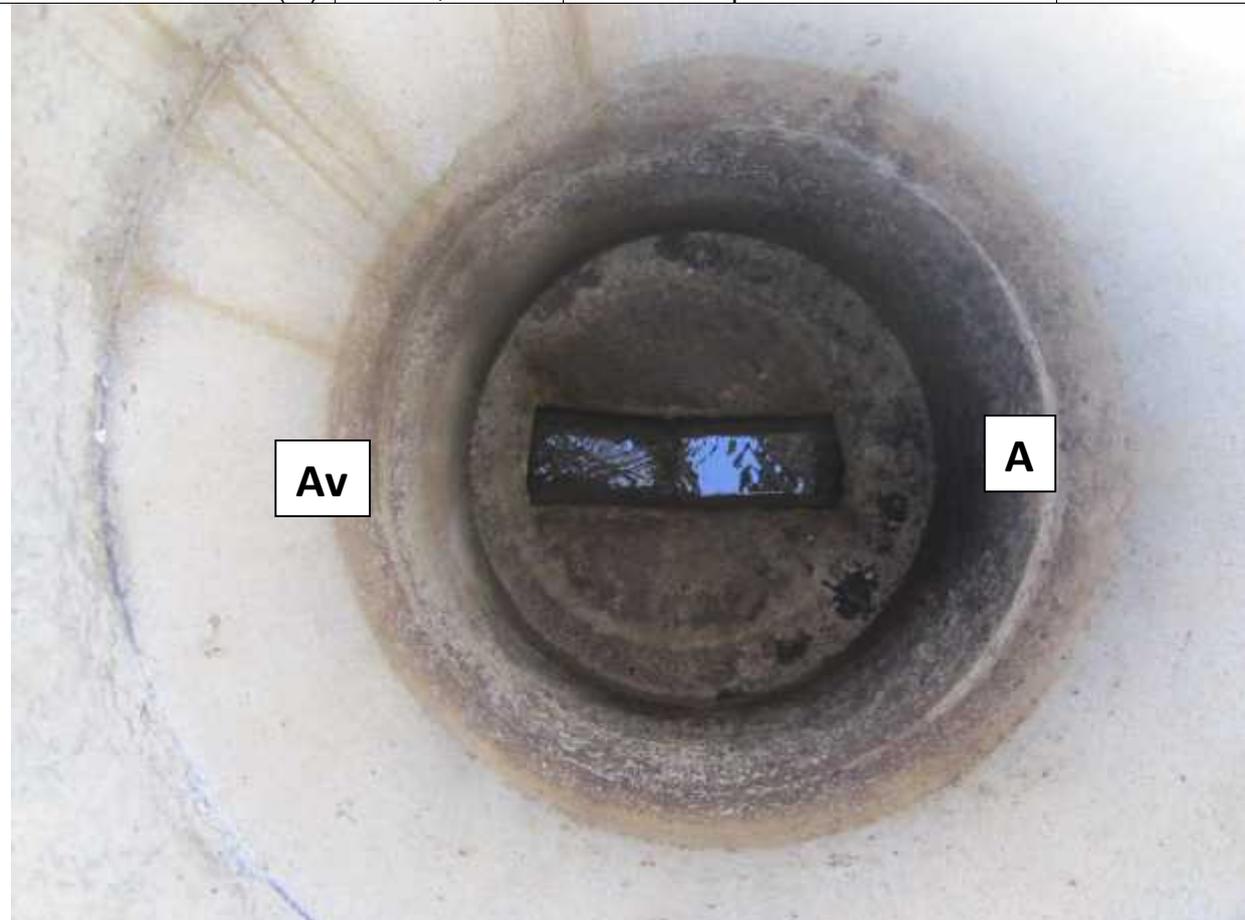
Numéro de regard 2	Voie communale n°2 (de Réal au Bousquet)	Date et conditions d'observation	17/05/13 Temps sec
Bon état		Mauvais état	
Préfabriqué		Fait main	
Nombre de branchements amont	1	Nombre de branchements aval	1
Profondeur fil d'eau (m)	1,89	Nombre de photos	1

Branchement	Diamètre (mm)	Matériau	Hauteur de chute branchement au- dessus banquettes (m)
A	200	PVC	
Av	200	PVC	
Remarques	Traces de mise en charge importante (hauteur cheminée) – virole et couronne non étanches – odeur H ₂ S – ECPP = 0,6 l. s ⁻¹

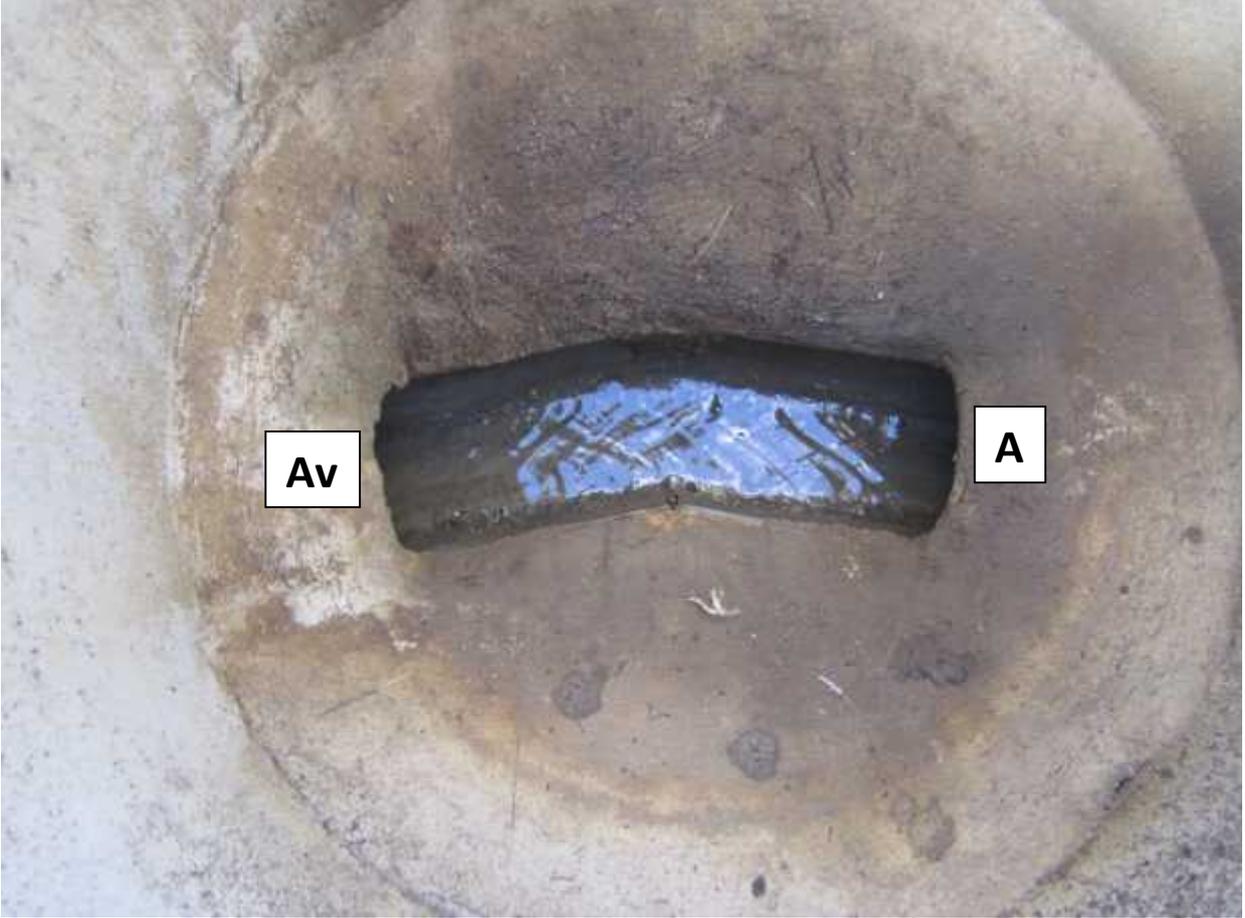
Numéro de regard 3	Voie communale n°2 (de Réal au Bousquet)	Date et conditions d'observation	17/05/13 Temps sec
Bon état		Mauvais état	
Préfabriqué		Fait main	
Nombre de branchements amont	1	Nombre de branchements aval	1
Profondeur fil d'eau (m)	1,10	Nombre de photos	1

Branchement	Diamètre (mm)	Matériau	Hauteur de chute branchement au- dessus banquettes (m)
A	200	PVC	
Av	200	PVC	
Remarques	Cunette non étanche (extrusion par joint défectueux au point d'inflexion) – virole non étanche – ECPP = 0,6 l. s ⁻¹

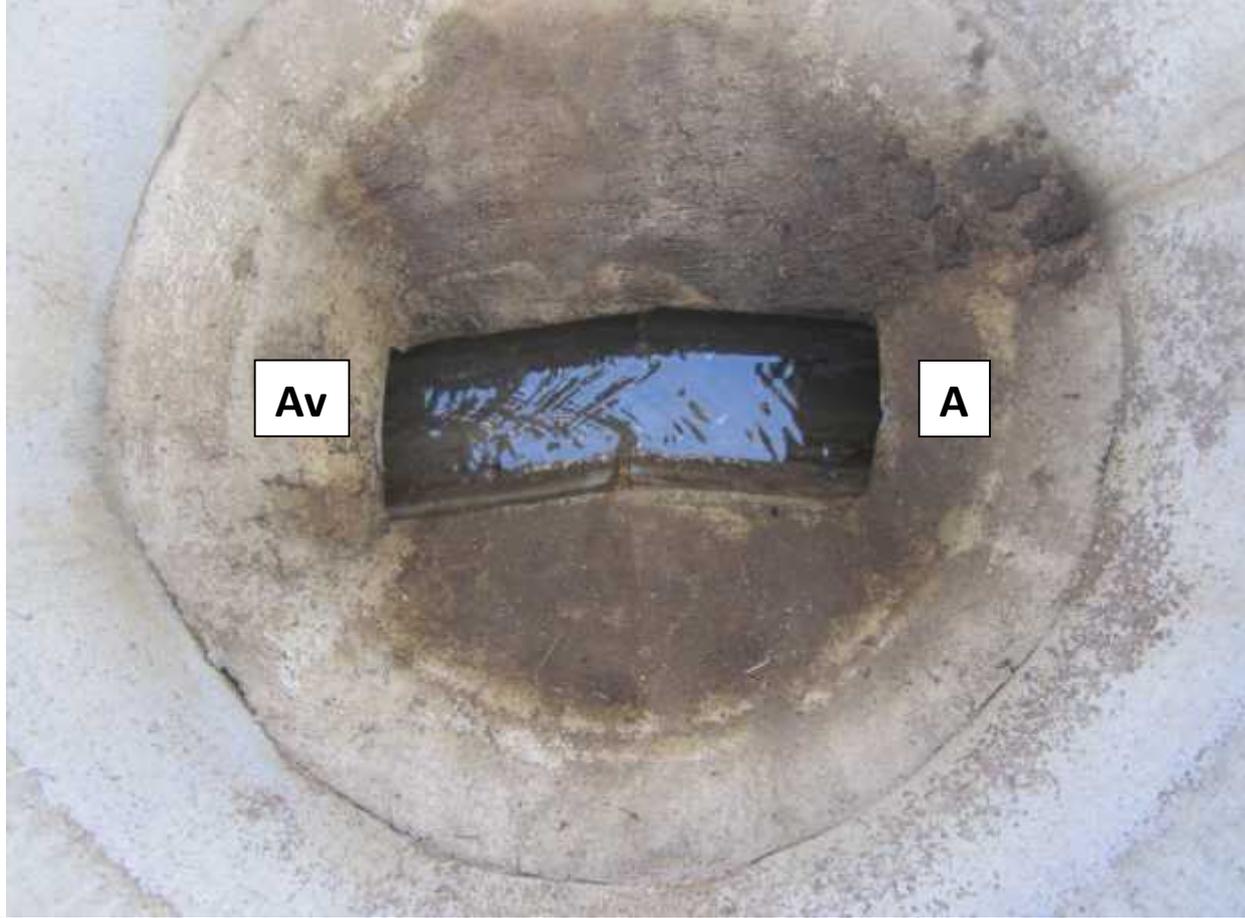
Numéro de regard 4	Voie communale n°2 (de Réal au Bousquet)	Date et conditions d'observation	17/05/13 Temps sec
Bon état		Mauvais état	
Préfabriqué		Fait main	
Nombre de branchements amont	1	Nombre de branchements aval	1
Profondeur fil d'eau (m)	1,03	Nombre de photos	1

Branchement	Diamètre (mm)	Matériau	Hauteur de chute branchement au- dessus banquettes (m)
A	200	PVC	
Av	200	PVC	
Remarques	Cunette non étanche (extrusion par joint défectueux au point d'inflexion) – béton radier poreux – trace de mise en charge – virole non étanche – ECPP = 0,6 l. s ⁻¹

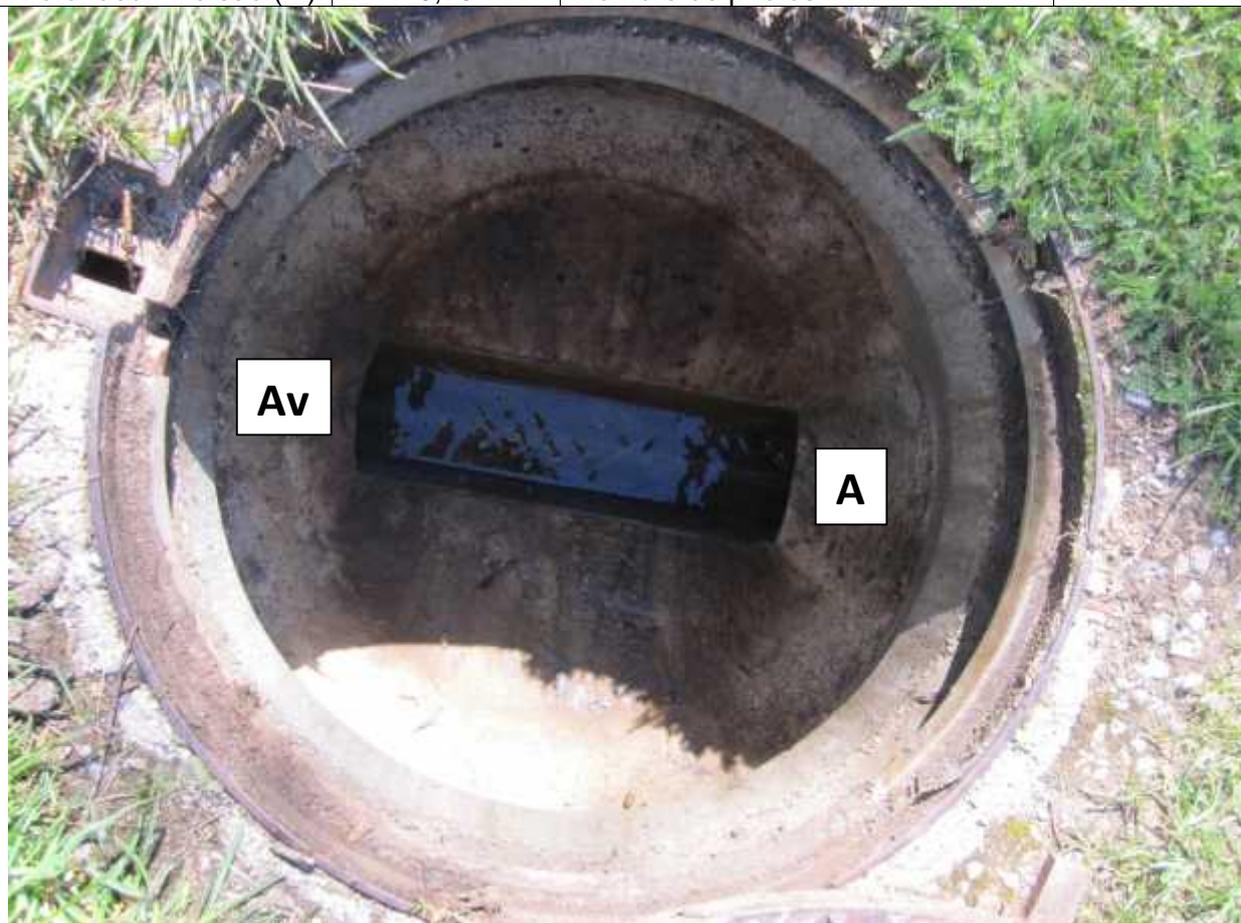
Numéro de regard 5	Voie communale n°2 (de Réal au Bousquet)	Date et conditions d'observation	17/05/13 Temps sec
Bon état		Mauvais état	
Préfabriqué		Fait main	
Nombre de branchements amont	1	Nombre de branchements aval	1
Profondeur fil d'eau (m)	0,73	Nombre de photos	1

Branchement	Diamètre (mm)	Matériau	Hauteur de chute branchement au- dessus banquettes (m)
A	200	PVC	
Av	200	PVC	
Remarques	Virole non étanche – ECPP = 0,6 l. s ⁻¹

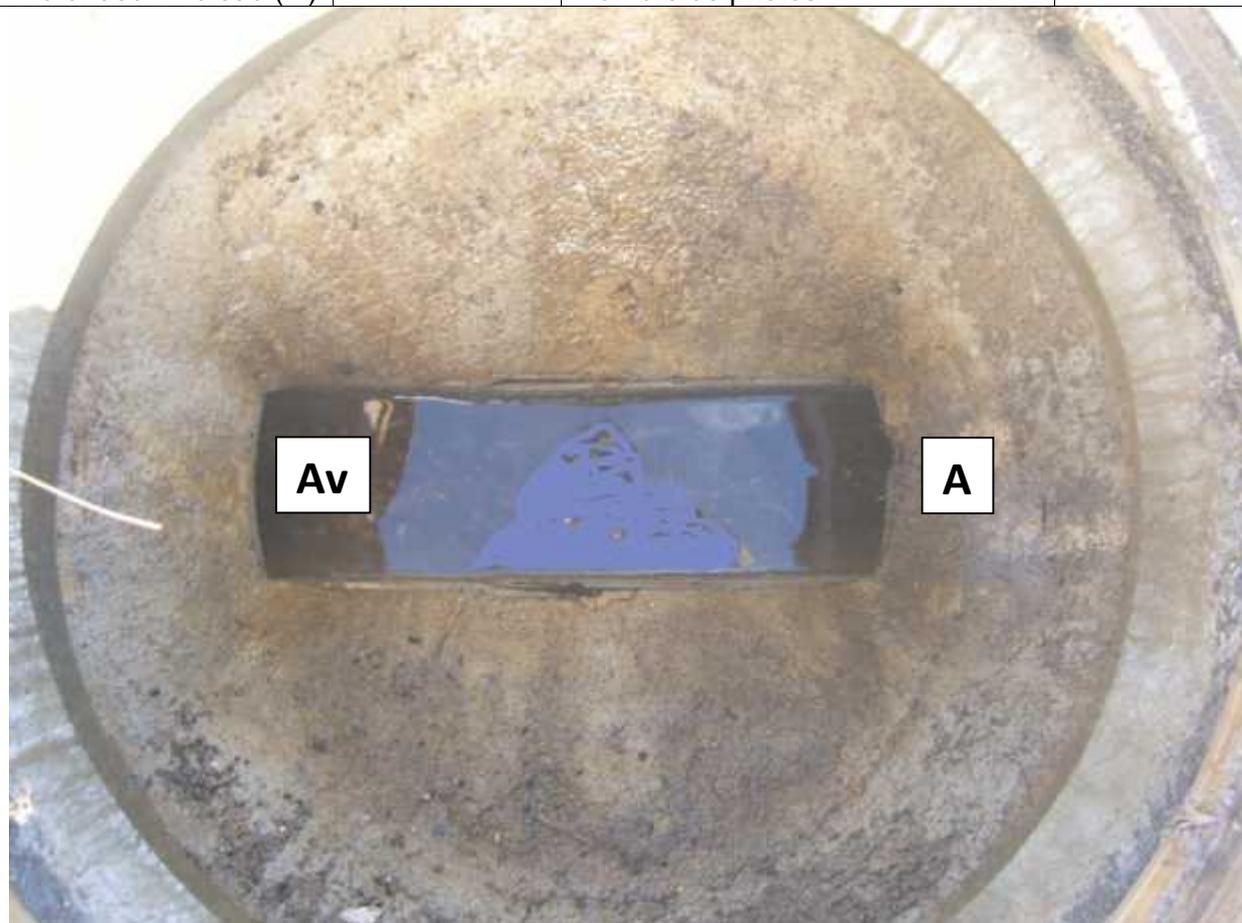
Numéro de regard 6	Voie communale n°2 (de Réal au Bousquet)	Date et conditions d'observation	31/01/13 Temps sec Fonte neige
Bon état		Mauvais état	
Préfabriqué		Fait main	
Nombre de branchements amont	1	Nombre de branchements aval	1
Profondeur fil d'eau (m)		Nombre de photos	1

Branchement	Diamètre (mm)	Matériau	Hauteur de chute branchement au- dessus banquettes (m)
A	200	PVC	Fil d'eau
Av	200	PVC	
Remarques	Virole rouillée et non étanche - Pente très faible (écoulement très peu perceptible) probablement par obstruction - ECPP = ¼ Ø 200

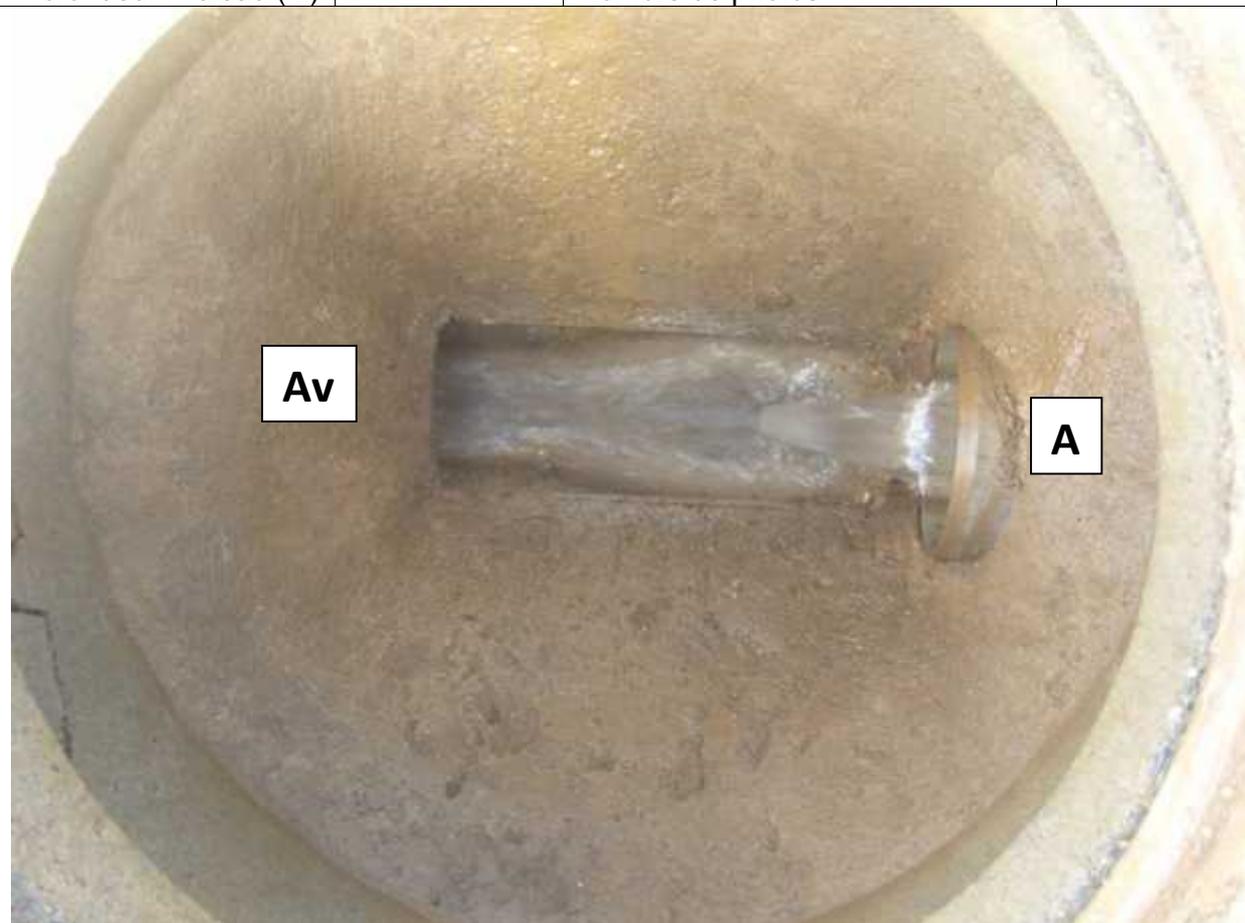
Numéro de regard 7	Voie communale n°2 (de Réal au Bousquet)	Date et conditions d'observation	31/01/13 Temps sec Fonte neige
Bon état		Mauvais état	
Préfabriqué		Fait main	
Nombre de branchements amont	1	Nombre de branchements aval	1
Profondeur fil d'eau (m)		Nombre de photos	1

Branchement	Diamètre (mm)	Matériau	Hauteur de chute branchement au- dessus cunette (m)
A	200	PVC	0,20
Av	150	PVC	
Remarques	ECPPI importantes = 1,15 l*s ⁻¹ – Fissure sur haut cheminée

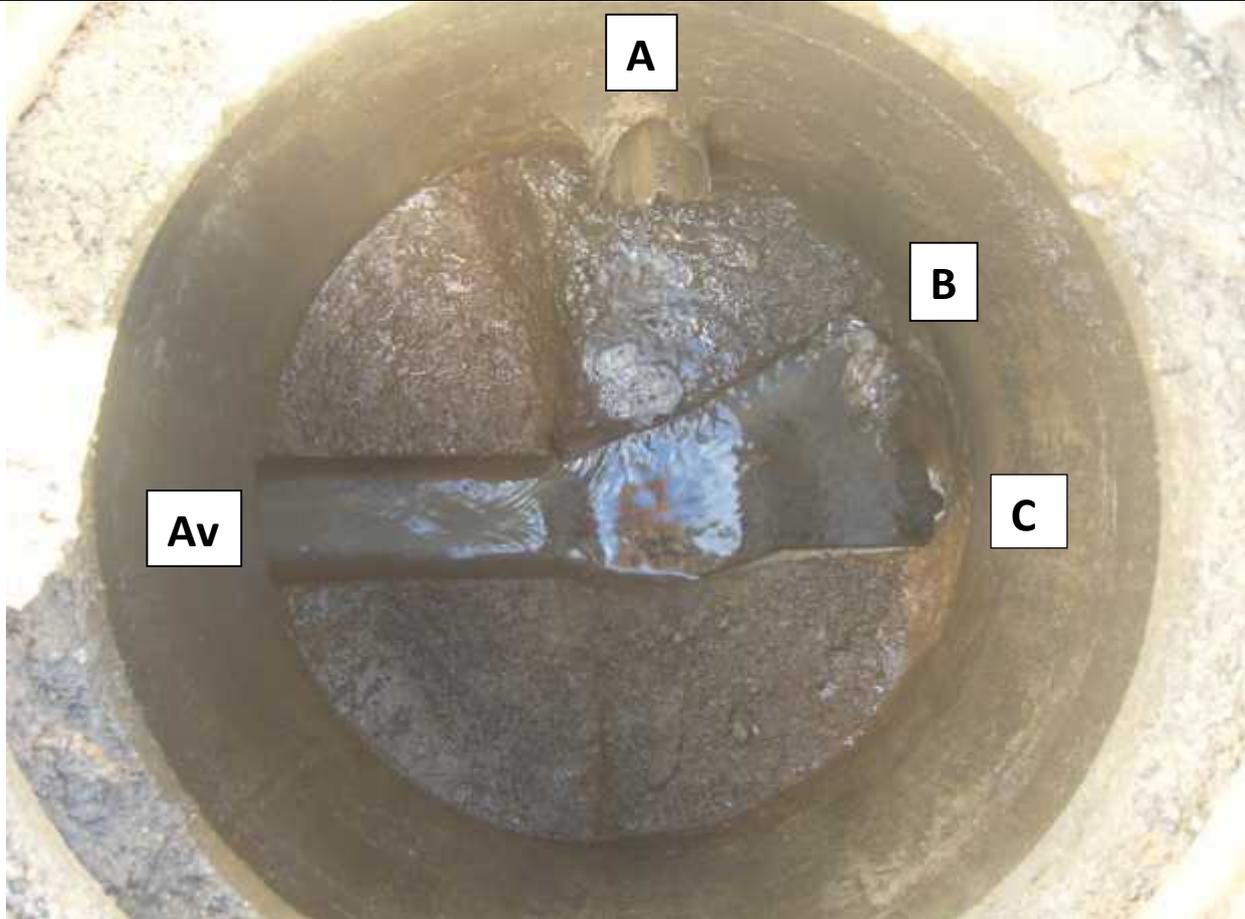
Numéro de regard 8	CD N°32 (aval mairie)	Date et conditions d'observation	31/01/13 Temps sec Fonte neige
Bon état		Mauvais état	
Préfabriqué		Fait main	
Nombre de branchements amont	3	Nombre de branchements aval	1
Profondeur fil d'eau (m)		Nombre de photos	1

Branchement	Diamètre (mm)	Matériau	Hauteur de chute branchement au- dessus cunette (m)
A	100	PVC	0,05
B	150	PVC	
C	150	PVC	
Av	150	PVC	
Remarques	Matière sur radier et cunette – obstruction partielle fil d'eau en « B » et « C » – ECPP de trois origines : « A » = fuite WC public (0,05 l*s ⁻¹), « B » = 0,5 l*s ⁻¹ , « C » = 0,6 l*s ⁻¹

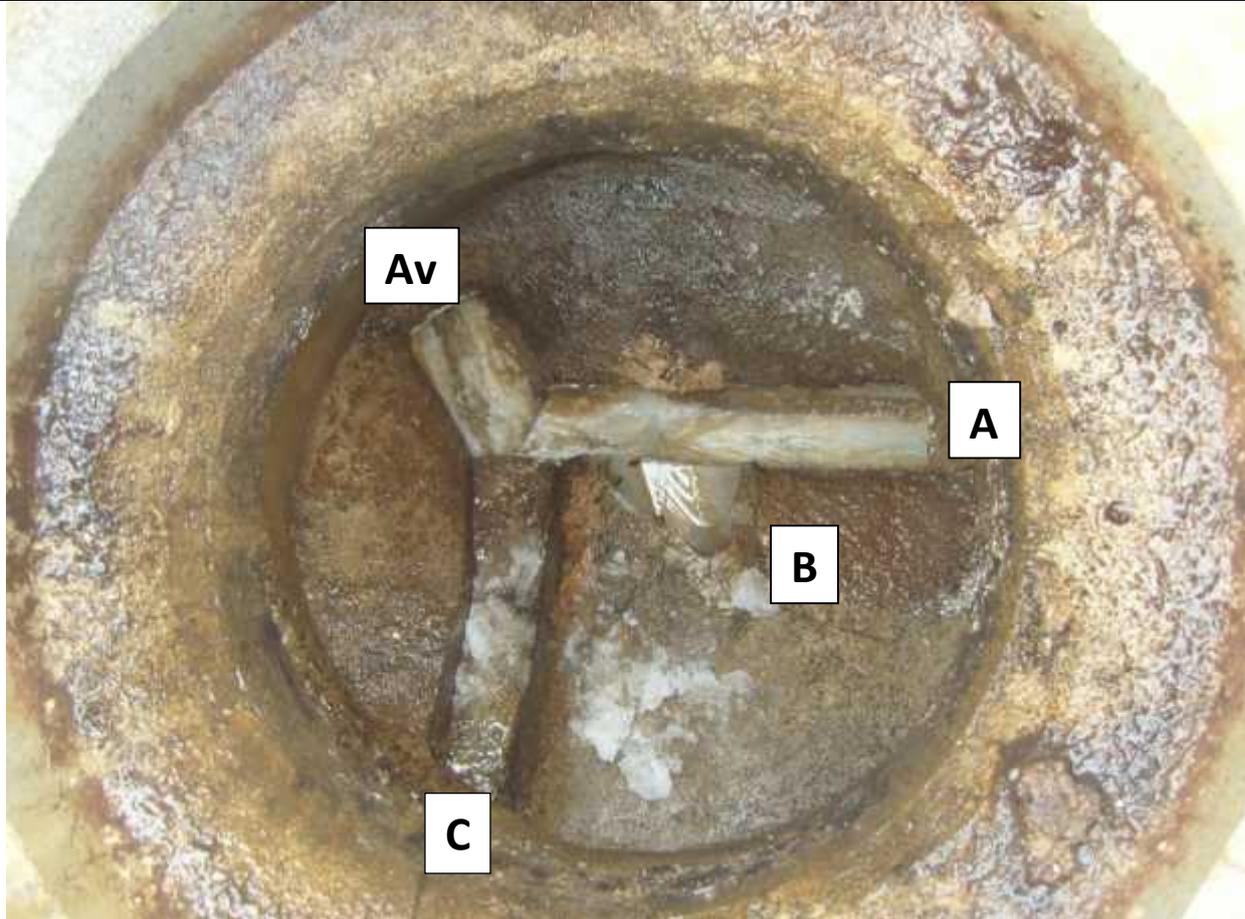
Numéro de regard 9	Sous jardin d'enfants	Date et conditions d'observation	31/01/13 Temps sec Fonte neige
Bon état		Mauvais état	
Préfabriqué		Fait main	
Nombre de branchements amont	3	Nombre de branchements aval	1
Profondeur fil d'eau (m)	1,40	Nombre de photos	1

Branchement	Diamètre (mm)	Matériau	Hauteur de chute branchement au- dessus cunette (m)
A	125	PVC	
B	200	PVC	0,125
C	100	?	0,125
Av	160	PVC	
Remarques	Virole non étanche – ECPP plus importantes en R10 – ECPP : « A » = 0,4 l*s-1, « B » = 0,2 l*s-1 et « C » 0,05 l*s-1 – Regard amont de la traversée torrent vers step

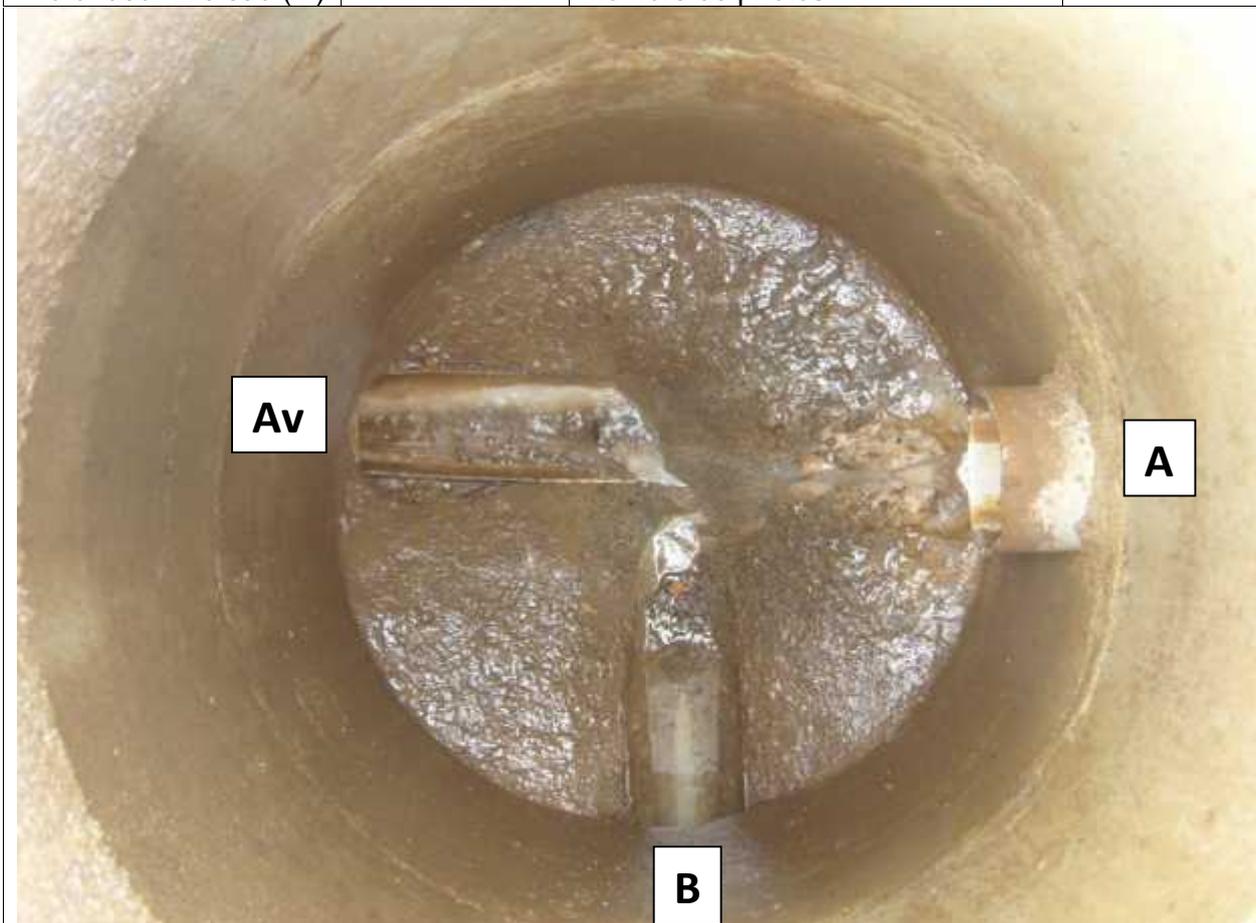
Numéro de regard 10	Croisement carrer del Torrentell avec CD N°32	Date et conditions d'observation	31/01/13 Temps sec Fonte neige
Bon état		Mauvais état	
Préfabriqué		Fait main	
Nombre de branchements amont	2	Nombre de branchements aval	1
Profondeur fil d'eau (m)		Nombre de photos	1

Branchement	Diamètre (mm)	Matériau	Hauteur de chute branchement au- dessus cunette (m)
A	160	PVC	0,40
B	125	PVC	
Av	125	PVC	
Remarques	Matière sur cunette – sens hydraulique contrarié entre « B » et « Av » – présence corrosion sur virole – ECPP en « A » = 0,2 l*s ⁻¹ et « B » faibles = 0,1 l*s ⁻¹ ECPP (depuis R11)

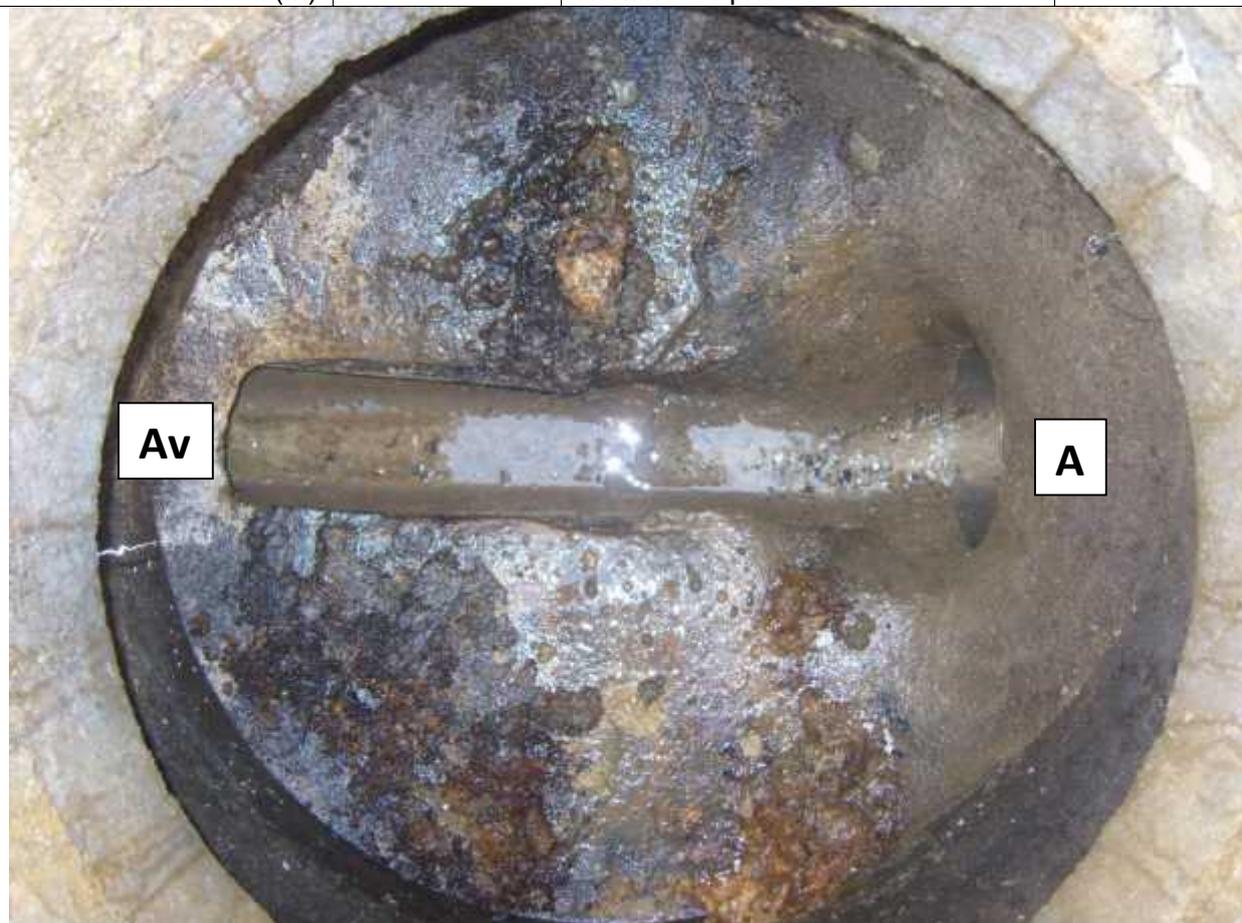
Numéro de regard 11		Date et conditions d'observation	31/01/13 Temps sec Fonte neige
Bon état		Mauvais état	
Préfabriqué		Fait main	
Nombre de branchements amont	1	Nombre de branchement aval	1
Profondeur fil d'eau (m)		Nombre de photos	1

Branchement	Diamètre (mm)	Matériau	Hauteur de chute branchement au- dessus cunette (m)
A	200	PVC	
Av	160	PVC	
Remarques	Couronne perméable non bétonnée – ECPP « A » faibles = 0,1 l*s ⁻¹ – cunette plate – traces de mise en charge (matières sur banquette)

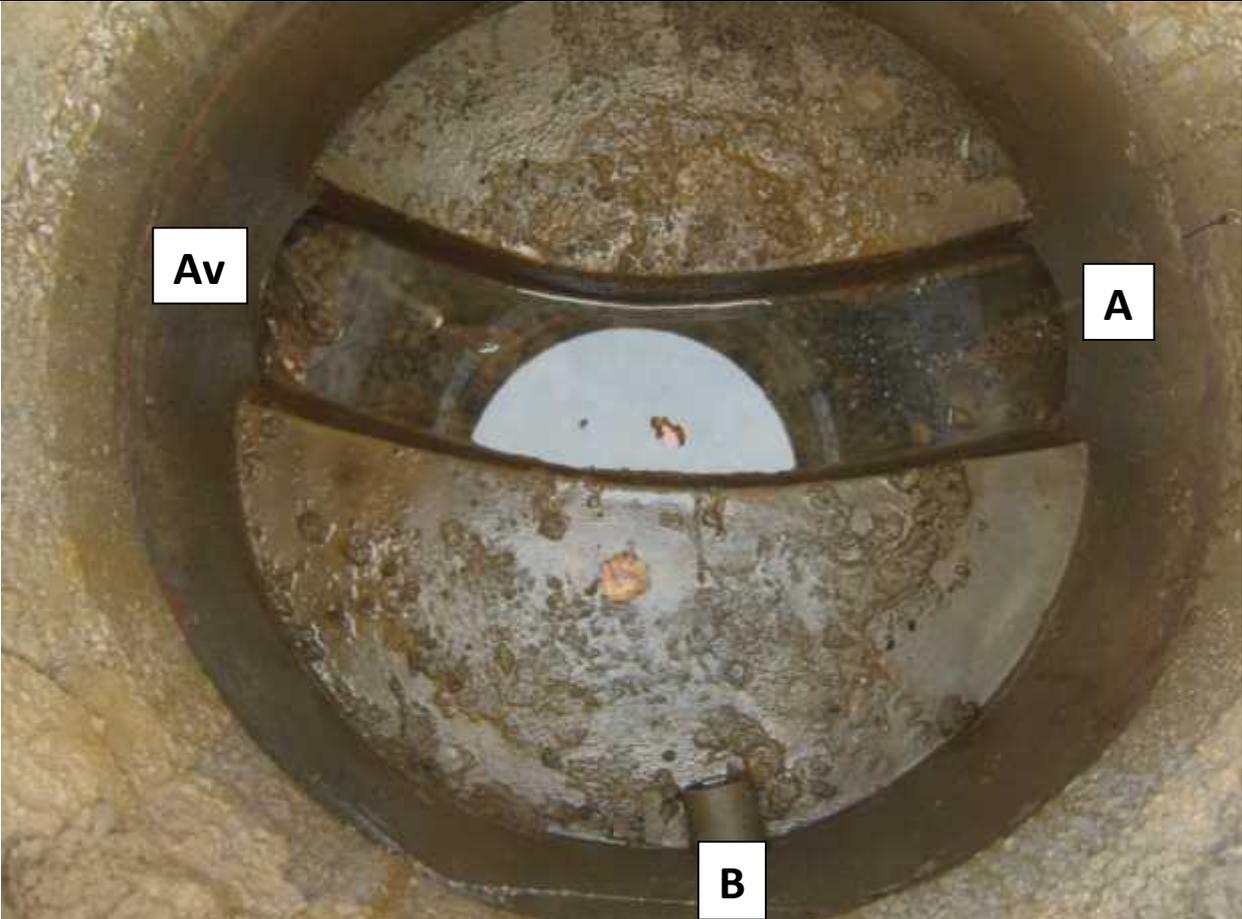
Numéro de regard 12	Route de Villeneuve	Date et conditions d'observation	31/01/13 Temps sec Fonte neige
Bon état		Mauvais état	
Préfabriqué		Fait main	
Nombre de branchements amont	2	Nombre de branchements aval	1
Profondeur fil d'eau (m)		Nombre de photos	1

Branchement	Diamètre (mm)	Matériau	Hauteur de chute branchement au- dessus cunette (m)
A	200	PVC	
B	60	PVC	0,05
Av	200	PVC	
Remarques	Cunette béton 30° non nécessaire et donc non alignée sur canalisations amont et aval – obstruction par matière en Av – ECPP très faibles (0,1 l*s ⁻¹) – « B » évacuation pompe relevage

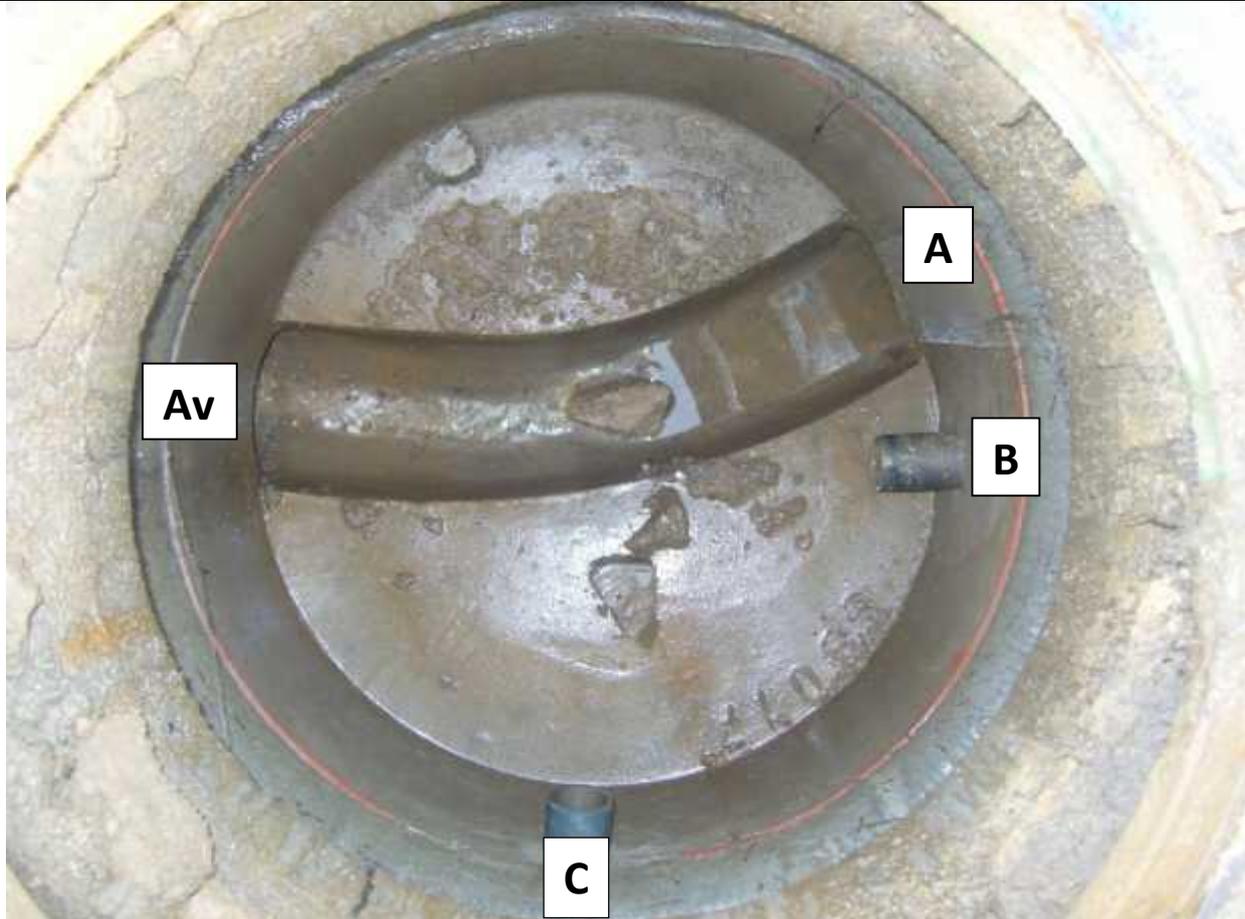
Numéro de regard 13	Route de Villeneuve	Date et conditions d'observation	31/01/13 Temps sec Fonte neige
Bon état		Mauvais état	
Préfabriqué		Fait main	
Nombre de branchements amont	3	Nombre de branchement aval	1
Profondeur fil d'eau (m)		Nombre de photos	1

Branchement	Diamètre (mm)	Matériau	Hauteur de chute branchement au- dessus cunette (m)
A	200	PVC	
B	60	PVC	0,08
C	60	PVC	0,30
Av	160	PVC	
Remarques	Cunette béton 30° non nécessaire et donc non alignée sur canalisations amont et aval – tampon monté à l'inverse sens de circulation – matière et matériaux sur banquette (blocs ciment) – obstruction partielle – couronne non bétonnée – ECPP faibles (= 0,1 l*s ⁻¹)

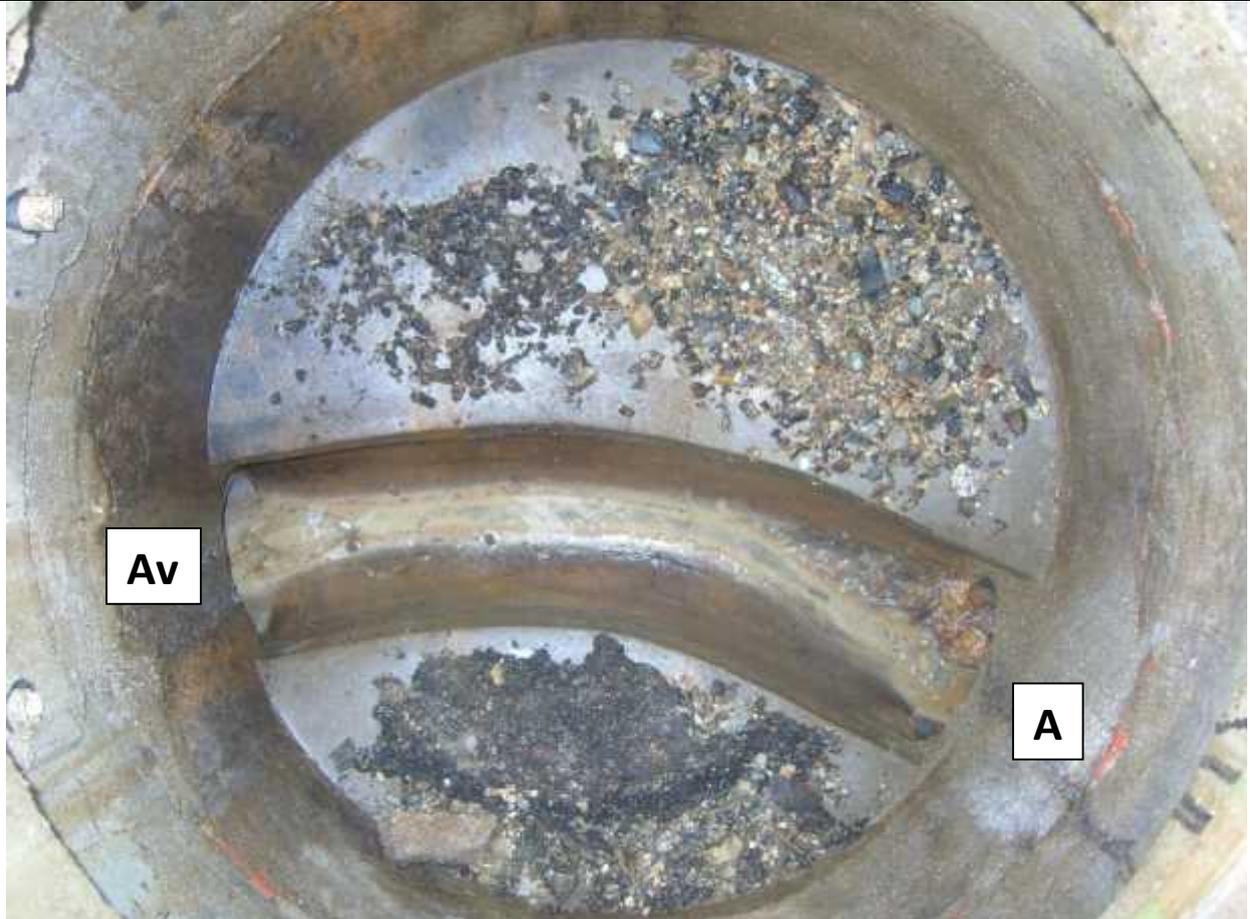
Numéro de regard 14	Route de Villeneuve	Date et conditions d'observation	31/01/13 Temps sec Fonte neige
Bon état		Mauvais état	
Préfabriqué		Fait main	
Nombre de branchement amont	1	Nombre de branchement aval	1
Profondeur fil d'eau (m)		Nombre de photos	1

Branchement	Diamètre (mm)	Matériau	Hauteur de chute branchement au- dessus cunette (m)
A	200	PVC	
Av	200	PVC	
Remarques	Cunette béton 30° non nécessaire et donc non alignée sur canalisations amont et aval – matières dans cunette – obstruction partielle en A (stagnation) – couronne supérieure cassée en 3 parties – cheminée non étanche – absence dalle de répartition – matériaux sur banquette (graviers + goudron) – ECPP faibles (= 0,1 l*s ⁻¹)

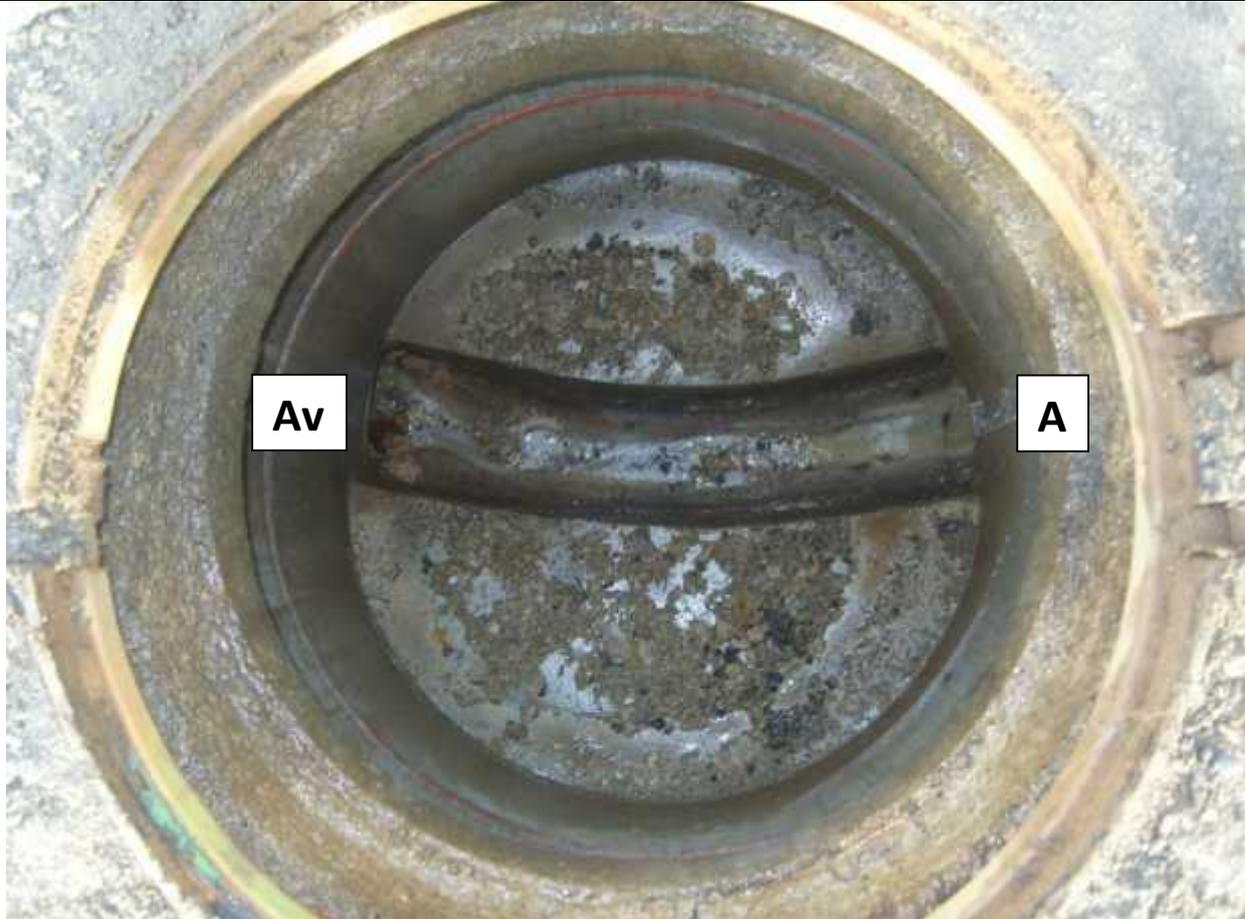
Numéro de regard 15	Route de Villeneuve	Date et conditions d'observation	31/01/13 Temps sec Fonte neige
Bon état		Mauvais état	
Préfabriqué		Fait main	
Nombre de branchements amont	1	Nombre de branchements aval	1
Profondeur fil d'eau (m)		Nombre de photos	1

Branchement	Diamètre (mm)	Matériau	Hauteur de chute branchement au- dessus cunette (m)
A	200	PVC	
Av	200	PVC	
Remarques	Tampon monté à l'inverse du sens de circulation – cunette béton 30° non nécessaire et donc non alignée sur canalisations amont et aval – obstruction par matière en Av – ECPP faibles (= 0,1 l*s ⁻¹) – virole non étanche – matériaux sur banquettes (terre + graviers)

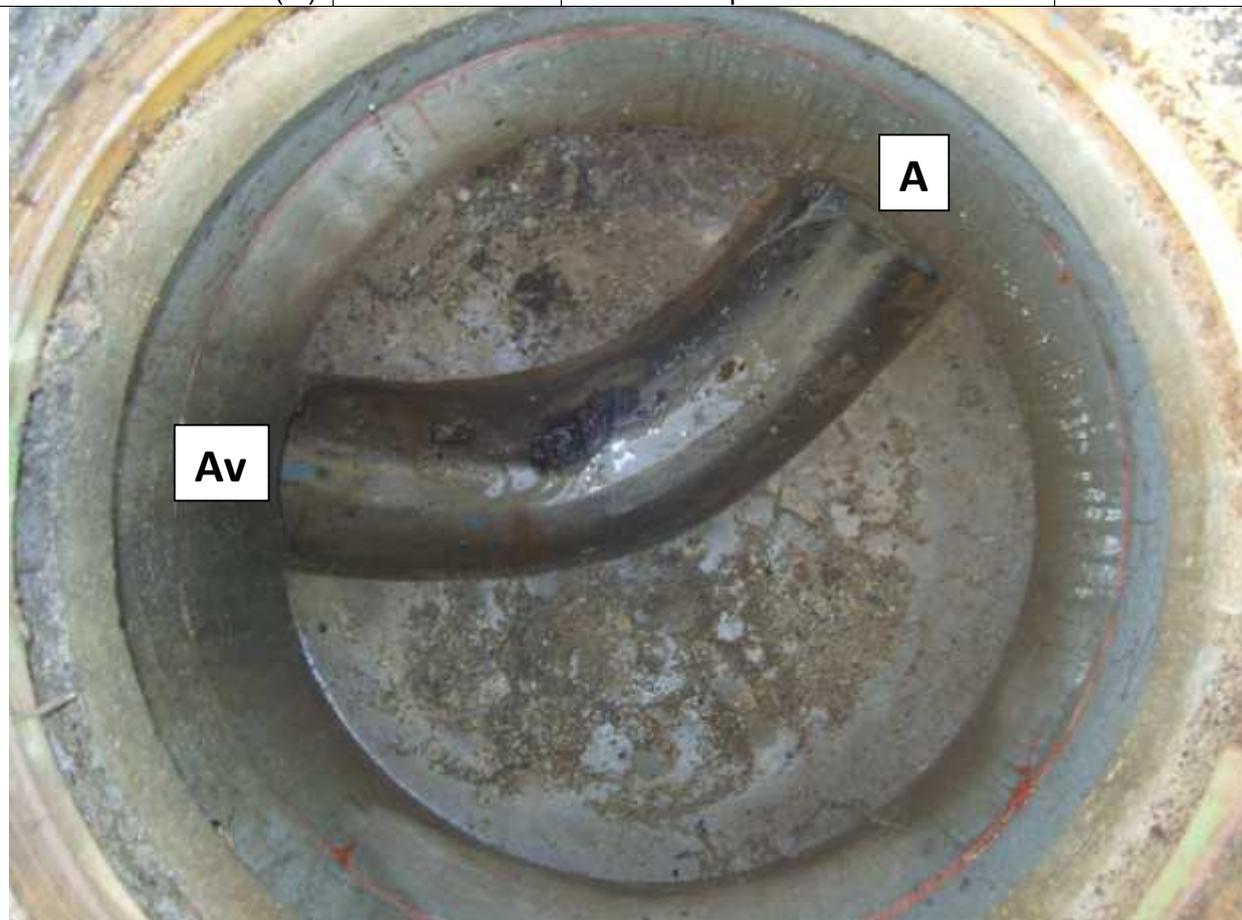
Numéro de regard 16	Route de Villeneuve	Date et conditions d'observation	31/01/13 Temps sec Fonte neige
Bon état		Mauvais état	
Préfabriqué		Fait main	
Nombre de branchements amont	1	Nombre de branchement aval	1
Profondeur fil d'eau (m)		Nombre de photos	1

Branchement	Diamètre (mm)	Matériau	Hauteur de chute branchement au- dessus cunette (m)
A	200	PVC	
Av	200	PVC	
Remarques	Cunette béton 45° – virole non étanche – matériaux sur banquette – matière dans cunette – ECPP faibles = 0,1 l*s ⁻¹

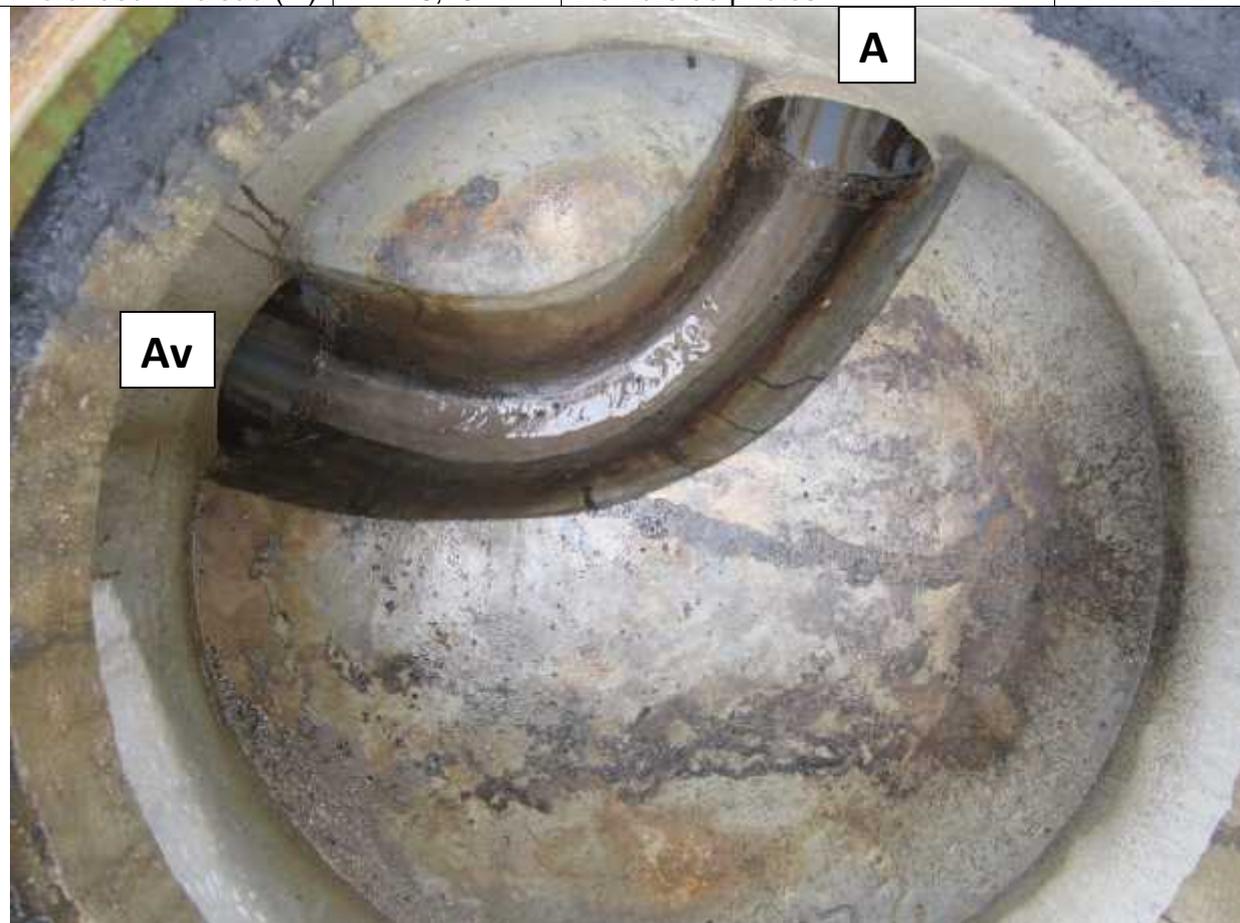
Numéro de regard 17	Patte d'oie entrée Réal depuis Villeneuve	Date et conditions d'observation	28/08/14 Temps pluvieux
Bon état		Mauvais état	
Préfabriqué		Fait main	
Nombre de branchements amont	1	Nombre de branchement aval	1
Profondeur fil d'eau (m)	0,75	Nombre de photos	2

Branchement	Diamètre (mm)	Matériau	Hauteur de chute branchement au- dessus cunette (m)
A	Ø 200	PVC	
Av	Ø 200	PVC	
Remarques	Sous chaussée – traces ECPP ou EPM
