COMMUNE DE REAL
(66210)

ANNEXES

SCHEMA DIRECTEUR D'ASSAINISSEMENT
DU VILLAGE DE REAL ET DU HAMEAU
D'ODEILLO DE REAL

Rapport final

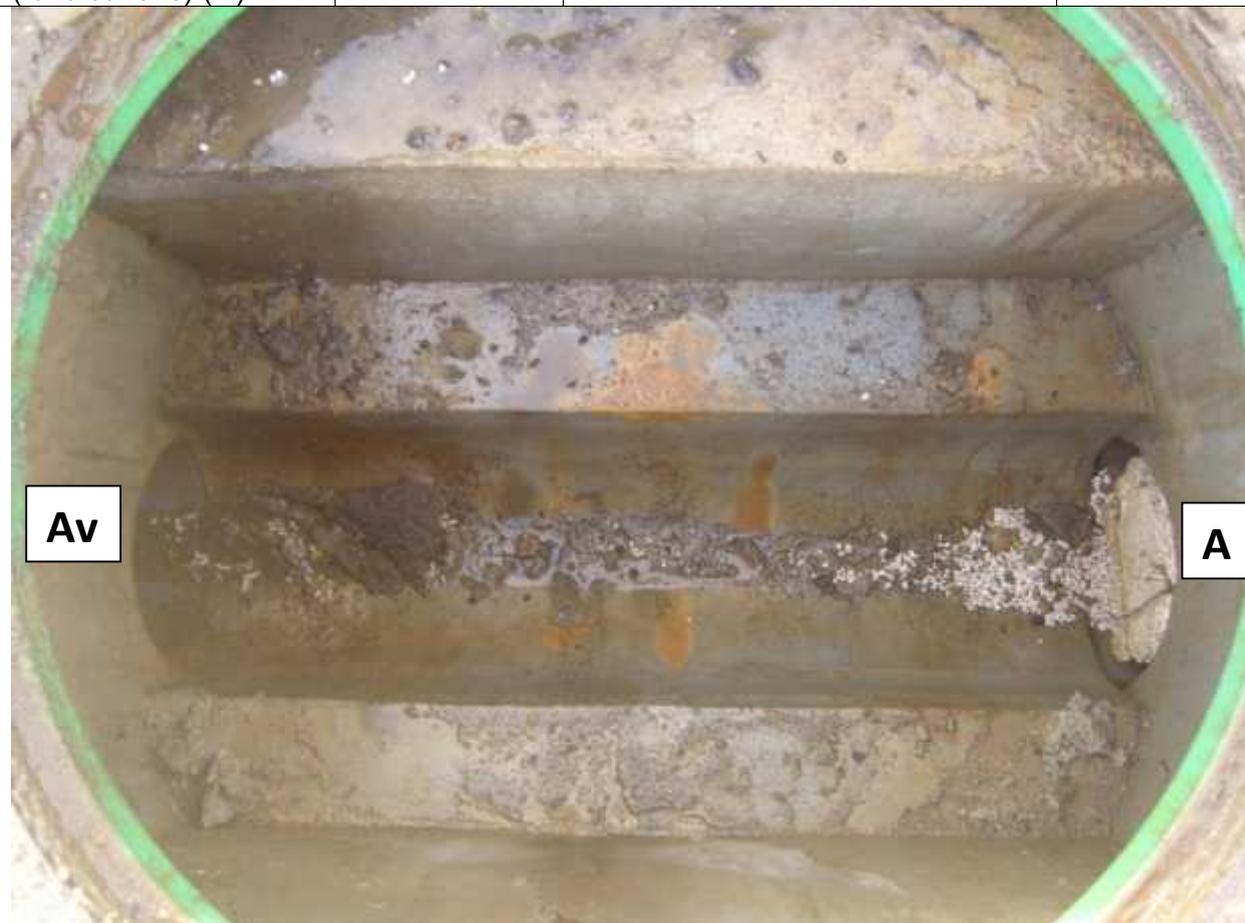
Numéro de regard 18	Camé de Villeneuve (route du haut)	Date et conditions d'observation	31/01/13 Temps sec Fonte neige
Bon état		Mauvais état	
Préfabriqué		Fait main	
Nombre de branchements amont	0	Nombre de branchement aval	1
Profondeur fil d'eau (fond cunette) (m)		Nombre de photos	1

Branchement	Diamètre (mm)	Matériau	Hauteur de chute branchement au- dessus cunette (m)
A	200	PVC	
Av	200	PVC	
Remarques	Regard de tête – obstruction partielle par matériaux dans cunette (blocs ciment en Av) – fermeture amont par bouchon polystyrène en partie désagrégé – pas d'ECPP (Q = 0)

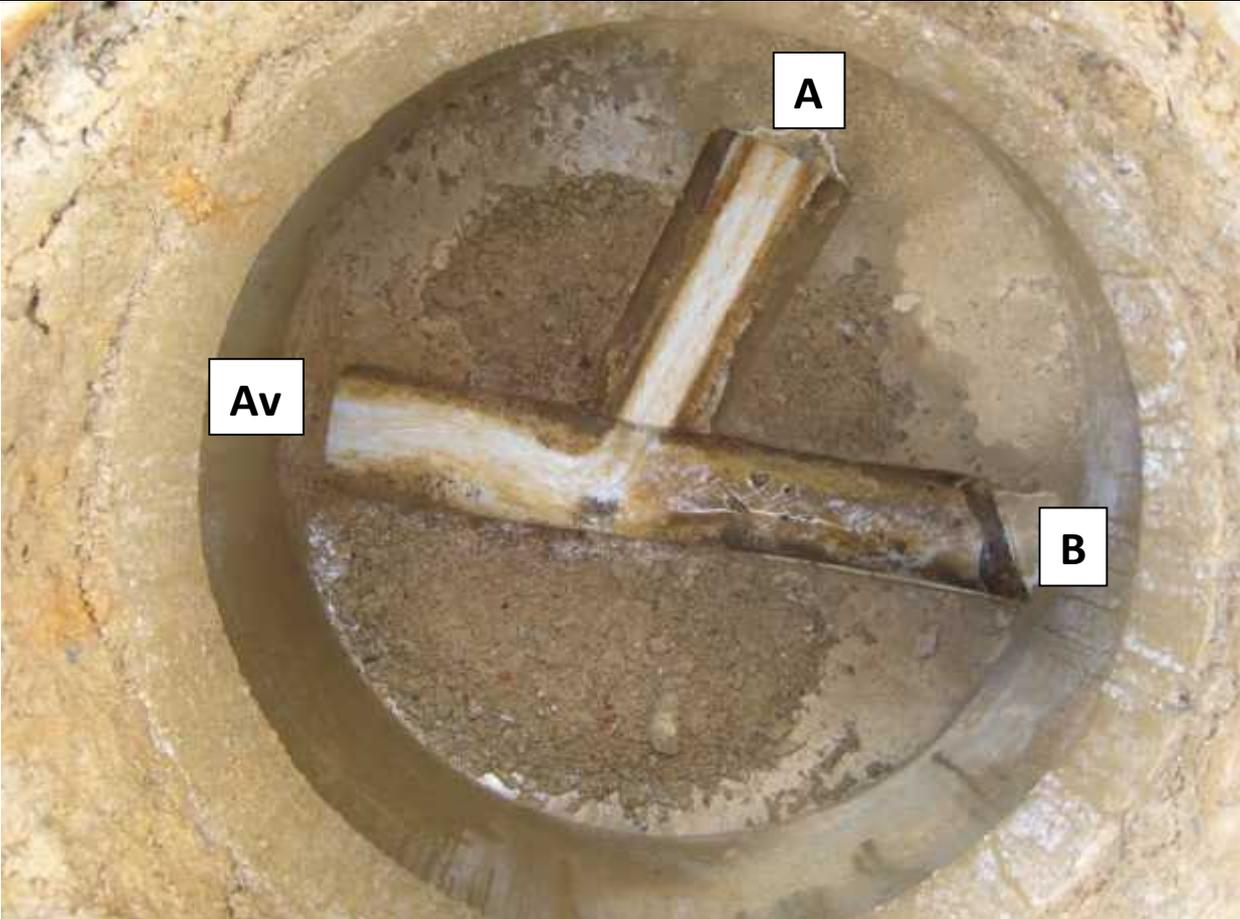
Numéro de regard 20	Rue de Lescloper	Date et conditions d'observation	31/01/13 Temps sec Fonte neige
Bon état		Mauvais état	
Préfabriqué		Fait main	
Nombre de branchements amont	2	Nombre de branchements aval	1
Profondeur fil d'eau (m)		Nombre de photos	1

Branchement	Diamètre (mm)	Matériau	Hauteur de chute branchement au- dessus cunette (m)
A	100	PVC	
B	10	PVC	
Av	100	PVC	
Remarques	Tampon monté à l'inverse du sens de circulation – Terre sur cunette – béton couronne désagrégée – B désaxé entre canalisation et cunette, point d'infiltration ou extrusion – A 9/10 ECPP et B 1/10 ECPP

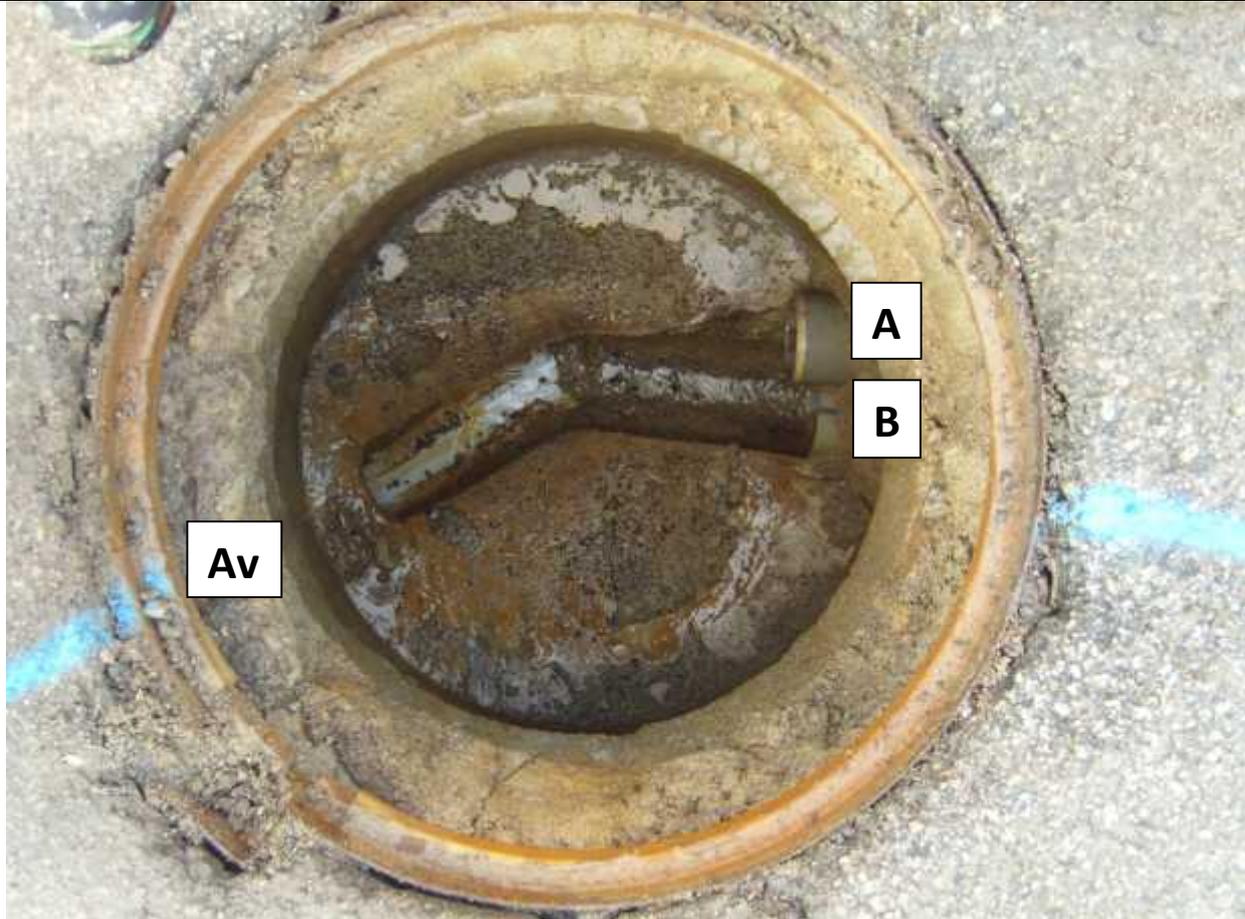
Numéro de regard 22	La Placeta – El Carrerot	Date et conditions d'observation	31/01/13 Temps sec Fonte neige
Bon état		Mauvais état	
Préfabriqué		Fait main	
Nombre de branchements amont	2	Nombre de branchement aval	1
Profondeur fil d'eau (m)	1,04	Nombre de photos	1

Branchement	Diamètre (mm)	Matériau	Hauteur de chute branchement au-dessus cunette (m)
A	125	PVC	
B	140 ?	PVC	0,125
Av	125	PVC	
Remarques	Pas de dalle de répartition – couronne fissurée - cunette 45° – traces de mise en charge – matériau sur banquette (sable) – infiltration EPM par joint couronne/cheminée – ECPP en « B » = 8/10 (Q = 0,1 l*s ⁻¹) et joint 2/10 EPM

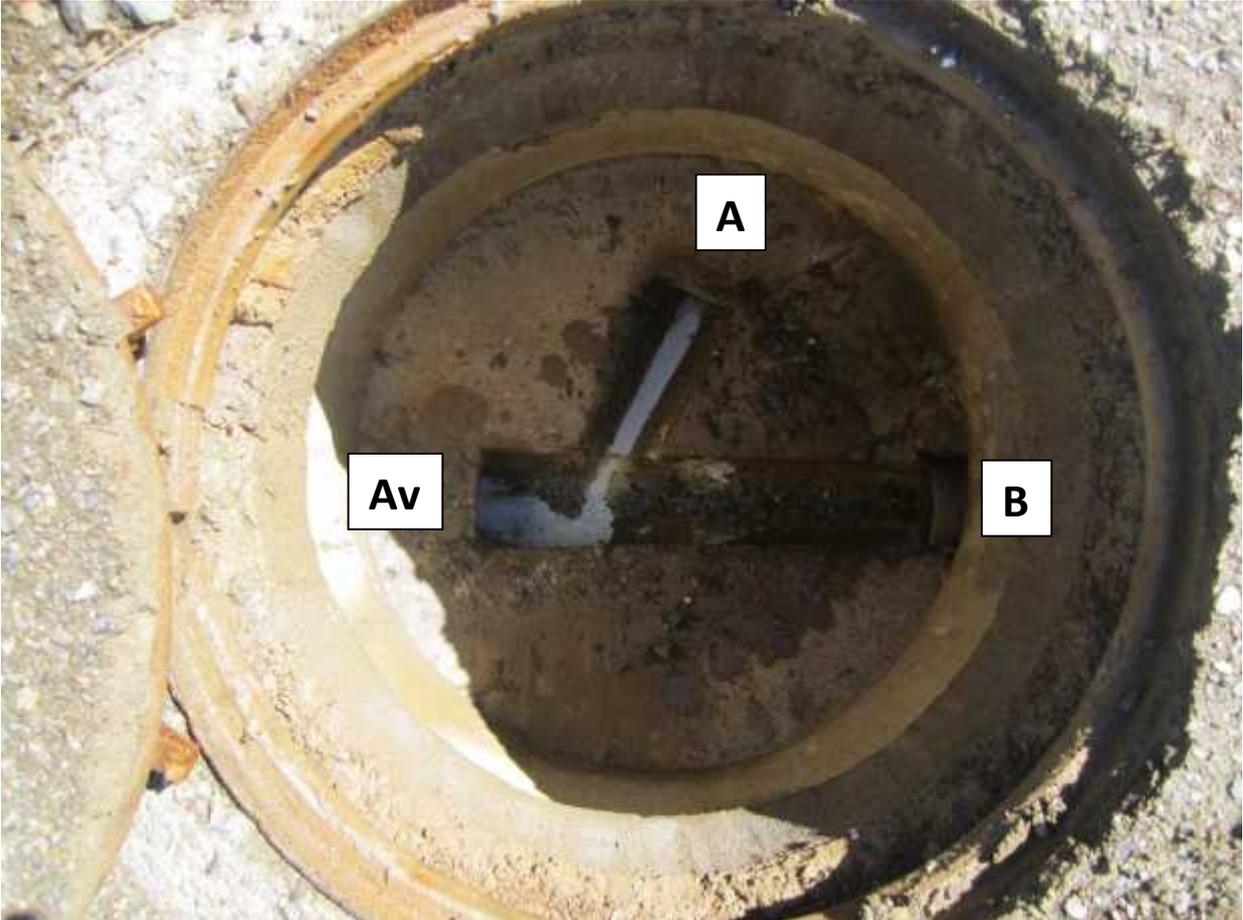
Numéro de regard 23		Date et conditions d'observation	17/05/13 Temps sec
Bon état		Mauvais état	
Préfabriqué		Fait main	
Nombre de branchements amont	2	Nombre de branchement aval	1
Profondeur fil d'eau (m)	0,92	Nombre de photos	1

Branchement	Diamètre (mm)	Matériau	Hauteur de chute branchement au- dessus cunette (m)
A	100	PVC	0,50
B	125	PVC	
Av	200	PVC	
Remarques	Matériaux sur radier (graviers) – branchements B et C obstrués – couronne effritée – radier poreux – Regard non étanche (sensible pénétrations EPM) – absence d'ECPP (Q = 0)

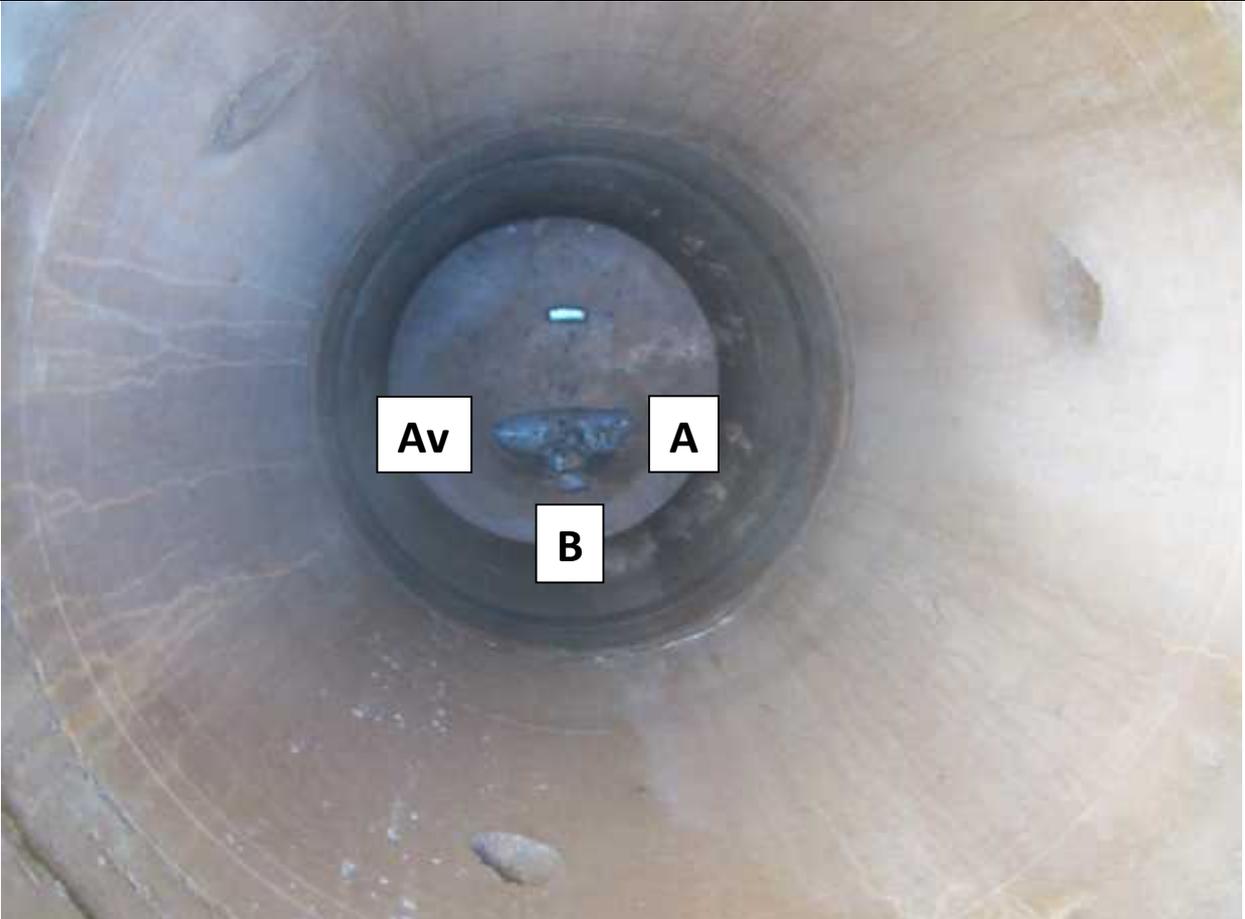
Numéro de regard 24	Chemin rural de Réal à Sansa	Date et conditions d'observation	17/05/13 Temps sec
Bon état		Mauvais état	
Préfabriqué		Fait main	
Nombre de branchements amont	2	Nombre de branchement aval	1
Profondeur fil d'eau (m)	3,30	Nombre de photos	1

Branchement	Diamètre (mm)	Matériau	Hauteur de chute branchement au- dessus cunette (m)
A	125	PVC	
B	125	PVC	0,125
Av	125	PVC	
Remarques	Regard très profond - Pas de dalle de répartition – cheminée cassée et fissurée – rupture sens hydraulique – EPM supposées (matériaux : gravillons) sur radier et dans cunette + traces eaux – matériau sur cunette (sable) – Absence ECPP (Q = 0)

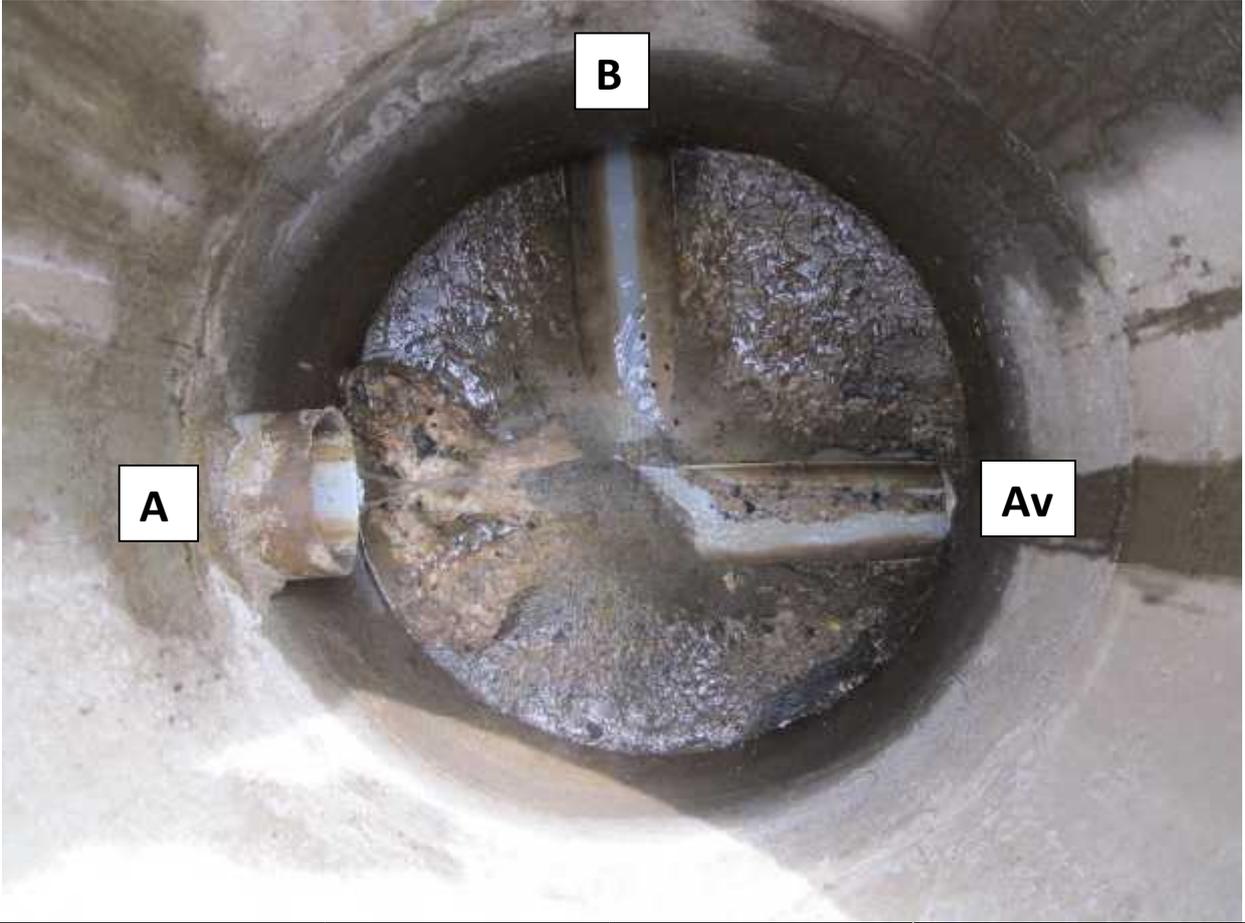
Numéro de regard 25	Route Odeillo de Réal	Date et conditions d'observation	20/08/14 Temps sec
Bon état		Mauvais état	
Préfabriqué		Fait main	
Nombre de branchements amont	2	Nombre de branchements aval	1
Profondeur fil d'eau (m)	1,00	Nombre de photos	2

Branchement	Diamètre (mm)	Matériau	Hauteur de chute branchement au- dessus cunette (m)
A	Ø 125	PVC	0,38
B	Ø 125	PVC	
Av	Ø 125	PVC	
Remarques	Ecoulement contrarié (angulation 90° cunette et chute libre) – banquette et/ou radier poreux (béton attaqué) – ECPP 0,15 lxs ⁻¹ en « A »

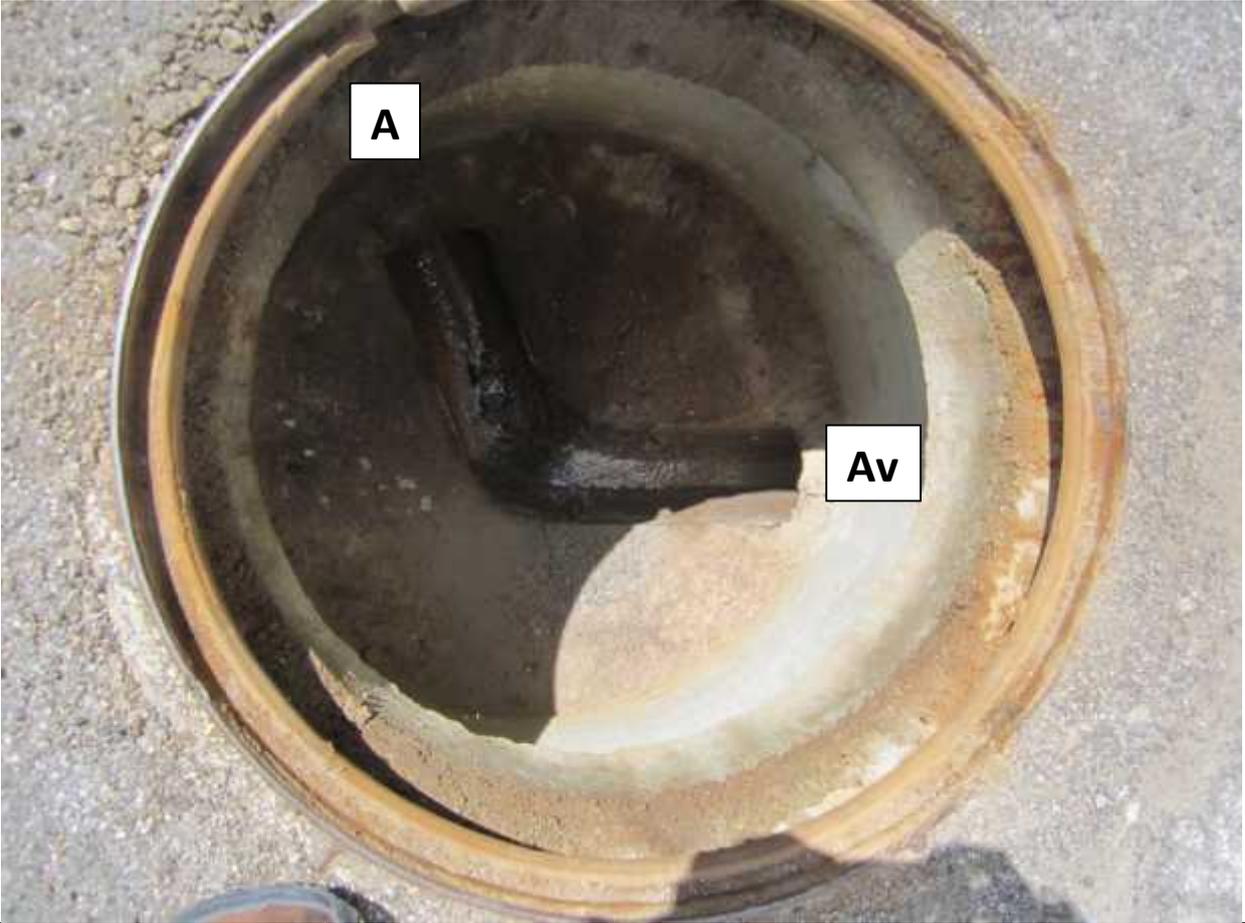
Numéro de regard 26	Carrer del Ferrer	Date et conditions d'observation	17/05/13 Temps sec
Bon état		Mauvais état	
Préfabriqué		Fait main	
Nombre de branchements amont	1	Nombre de branchement aval	1
Profondeur fil d'eau (m)	0,94	Nombre de photos	1

Branchement	Diamètre (mm)	Matériau	Hauteur de chute branchement au- dessus cunette (m)
A	125	PVC	
Av	125	PVC	
Remarques	Angulation importante de la cunette - pas de dalle de répartition – ECPD importantes (0,3 l.s ⁻¹)

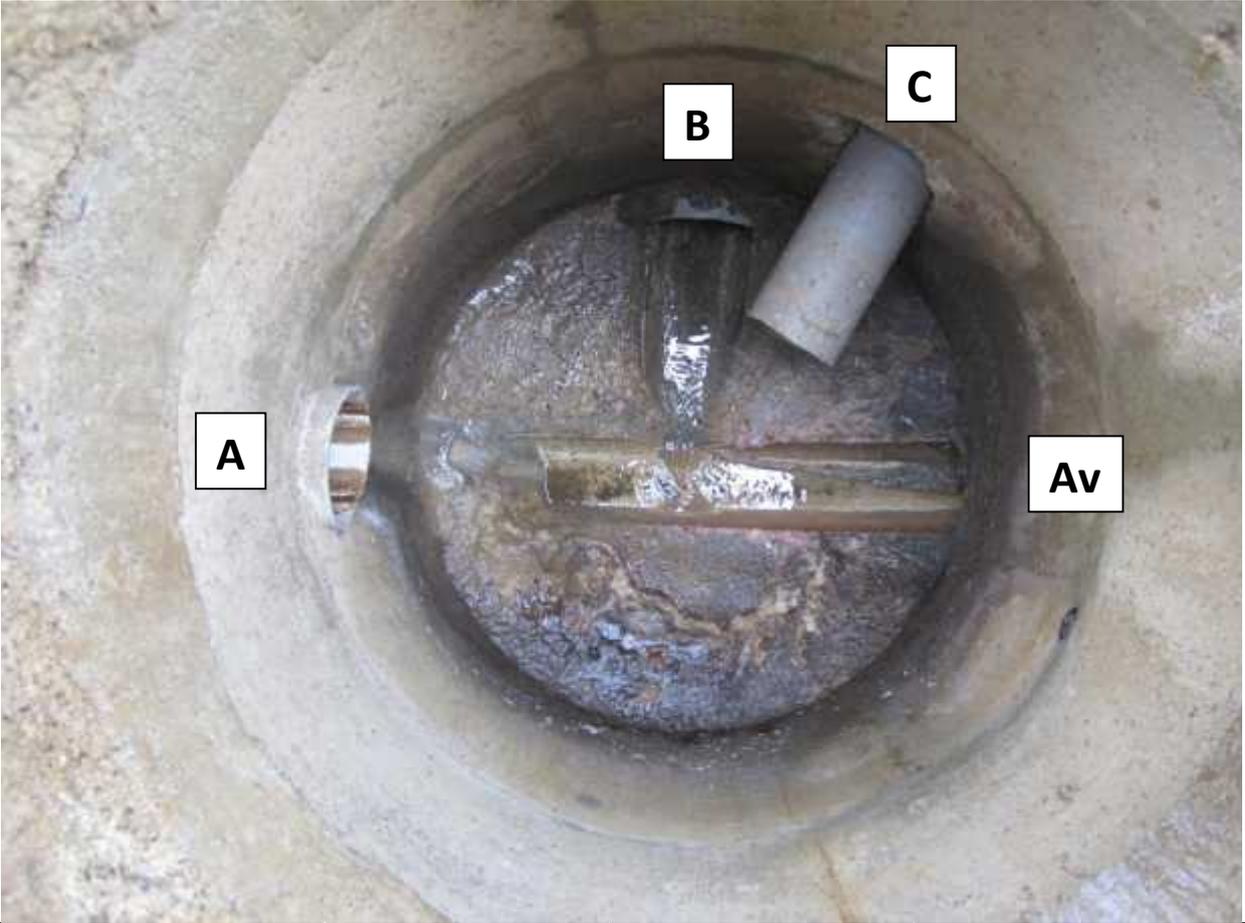
Numéro de regard 27	Carrer del Ferrer	Date et conditions d'observation	17/05/13 Temps sec
Bon état		Mauvais état	
Préfabriqué		Fait main	
Nombre de branchements amont	3	Nombre de branchements aval	1
Profondeur fil d'eau (m)	1,14	Nombre de photos	1

Branchement	Diamètre (mm)	Matériau	Hauteur de chute branchement au- dessus cunette (m)
A	Ø 125	PVC	0,60
B	Ø 125	PVC	
C	Ø 100	PVC	0,40
Av	Ø 125	PVC	
Remarques	Défaut joint cunette (défaut d'étanchéité) – matière sur banquette (hydraulique défectueuse) – virole non étanche – présence d'ECPP (0,2 l.s ⁻¹) depuis « B » (torrent et R29) et ECPP (0,1 l.s ⁻¹) depuis « A » (R28)

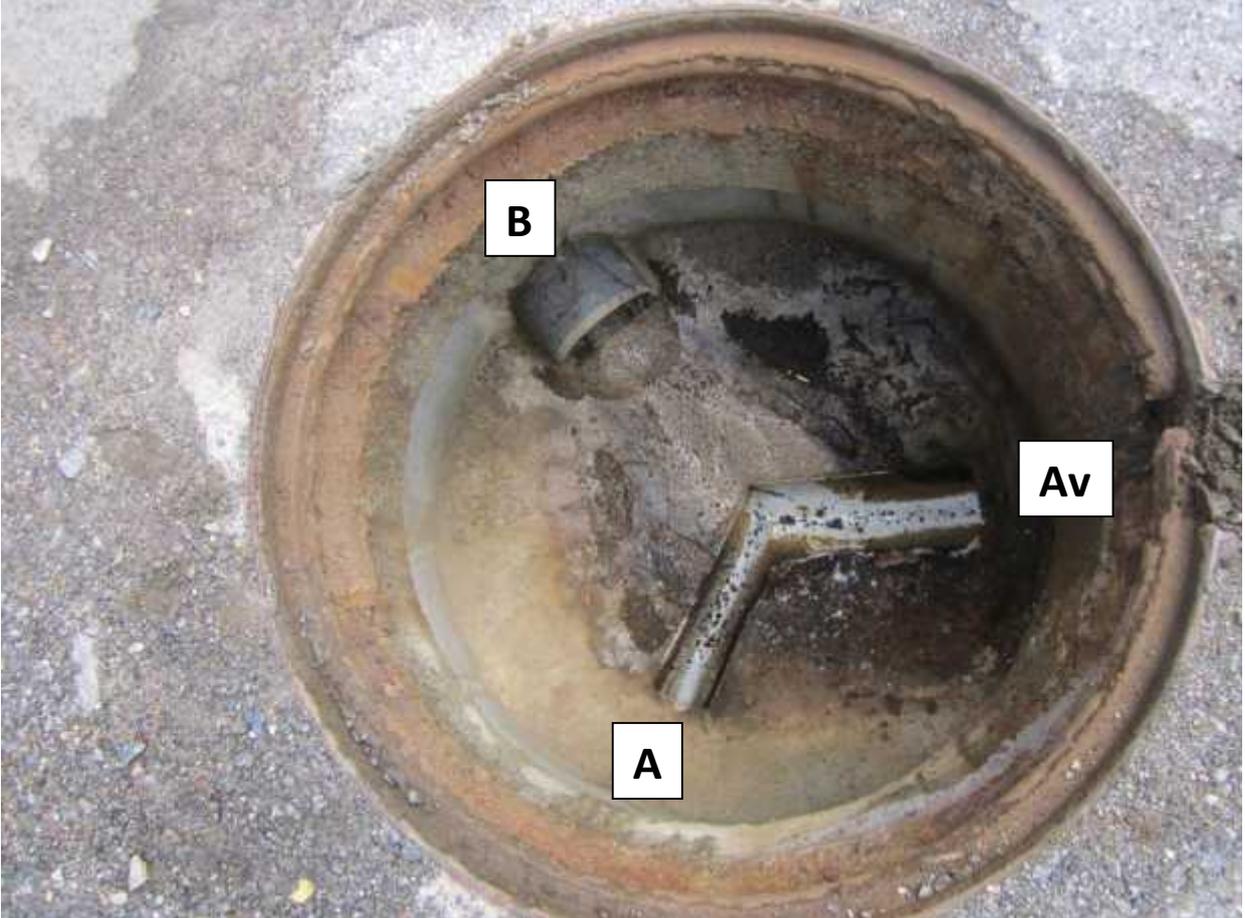
Numéro de regard 28		Date et conditions d'observation	17/05/13 Temps sec
Bon état		Mauvais état	
Préfabriqué		Fait main	
Nombre de branchements amont	2	Nombre de branchement aval	1
Profondeur fil d'eau (m)	0,90	Nombre de photos	1

Branchement	Diamètre (mm)	Matériau	Hauteur de chute branchement au- dessus cunette (m)
A	80	PVC bâtiment blanc	
B	125	PVC	0,25
Av	100	PVC	
Remarques	Extrusion (joint cunette non étanche) – béton banquette poreux – hydraulique défectueuse en B (chute libre) (matière sur banquette) – regard de tête Absence d'ECPP

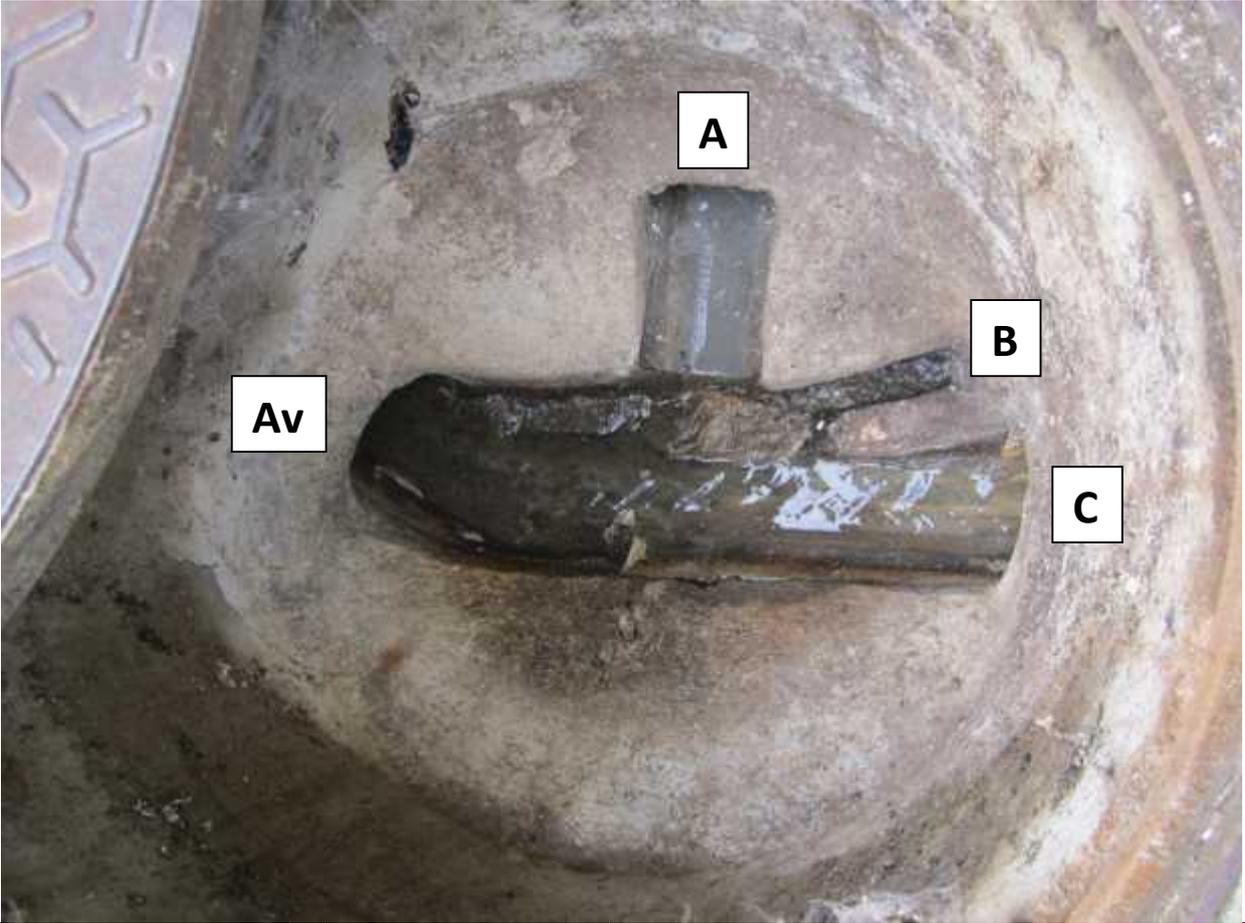
Numéro de regard 29		Date et conditions d'observation	17/05/13 Temps sec
Bon état		Mauvais état	
Préfabriqué		Fait main	
Nombre de branchements amont	3	Nombre de branchements aval	1
Profondeur fil d'eau (m)	0,65	Nombre de photos	1

Branchement	Diamètre (mm)	Matériau	Hauteur de chute branchement au- dessus cunette (m)
A	Ø 100	PVC	0,05
B	Ø 32		
C	Ø 125	PVC	
Av	Ø 125	PVC	
Remarques	Virole non étanche (défaut d'étanchéité) – matière dans cunette (hydraulique défectueuse en « A » par écoulement) – pas de dalle de répartition – présence d'ECPP (0,2 l.s ⁻¹) depuis « C »

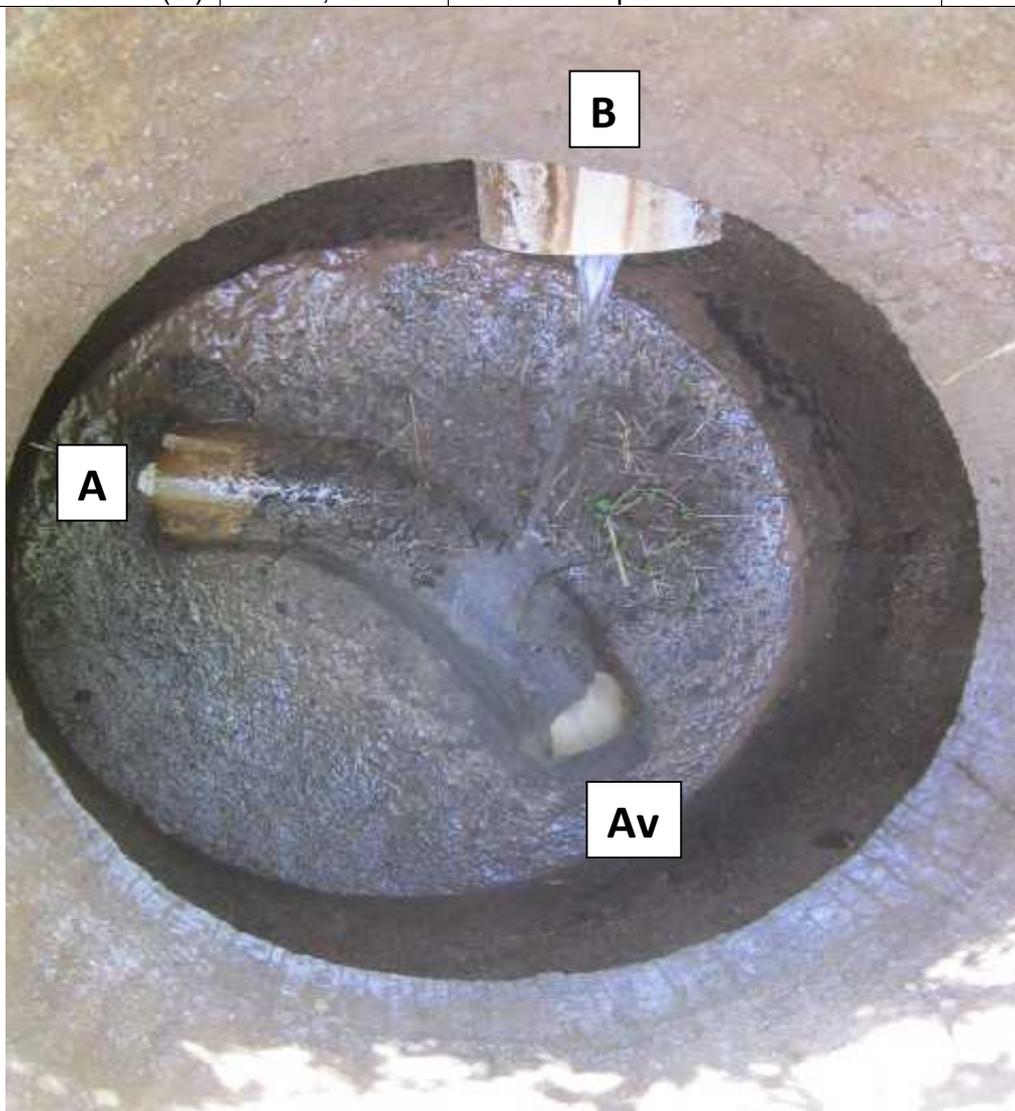
Numéro de regard 31		Date et conditions d'observation	09/09/14 Temps sec
Bon état		Mauvais état	
Préfabriqué		Fait main	
Nombre de branchements amont	2	Nombre de branchements aval	1
Profondeur fil d'eau (m)	1,02	Nombre de photos	1

Branchement	Diamètre (mm)	Matériau	Hauteur de chute branchement au- dessus cunette (m)
A	Ø 200	PVC	
B	Ø 200	PVC	0,44 (banquette)
Av	Ø 160	PVC	
Remarques	ECP en « A » traces et en « B » = 0,15 l.s ⁻¹ – virole non étanche – mise à la cote

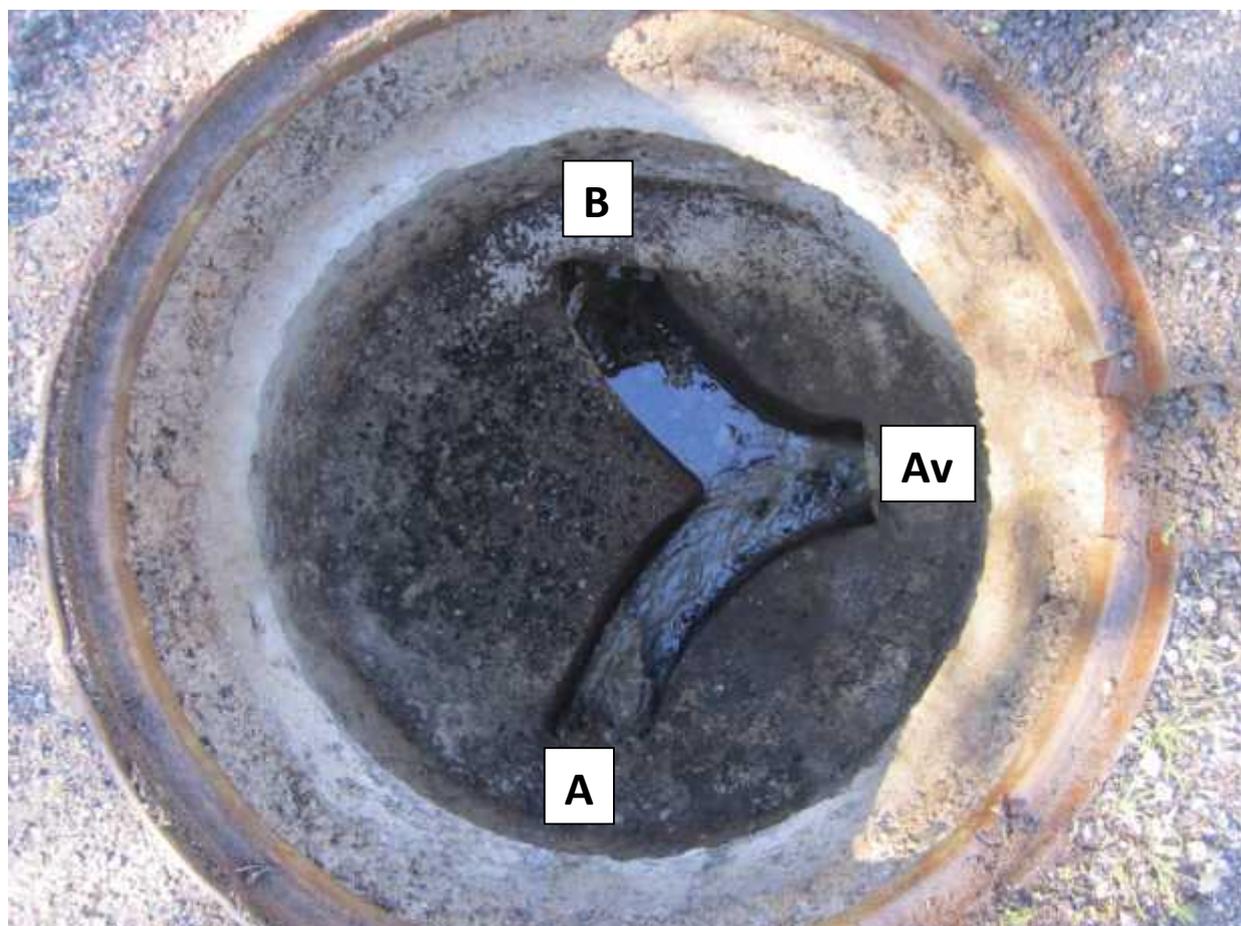
Numéro de regard 32		Date et conditions d'observation	17/05/13 Temps sec
Bon état		Mauvais état	
Préfabriqué		Fait main	
Nombre de branchements amont	2	Nombre de branchements aval	1
Profondeur fil d'eau (m)	0,90	Nombre de photos	1

Branchement	Diamètre (mm)	Matériau	Hauteur de chute branchement au- dessus cunette (m)
A	Ø 125	PVC	
B	Ø 125	PVC	
Av	Ø 160	PVC	
Remarques	Obstruction partielle en « B » – importantes arrivées ECPP de « A » (0,5 l.s ⁻¹) – « A » = R36

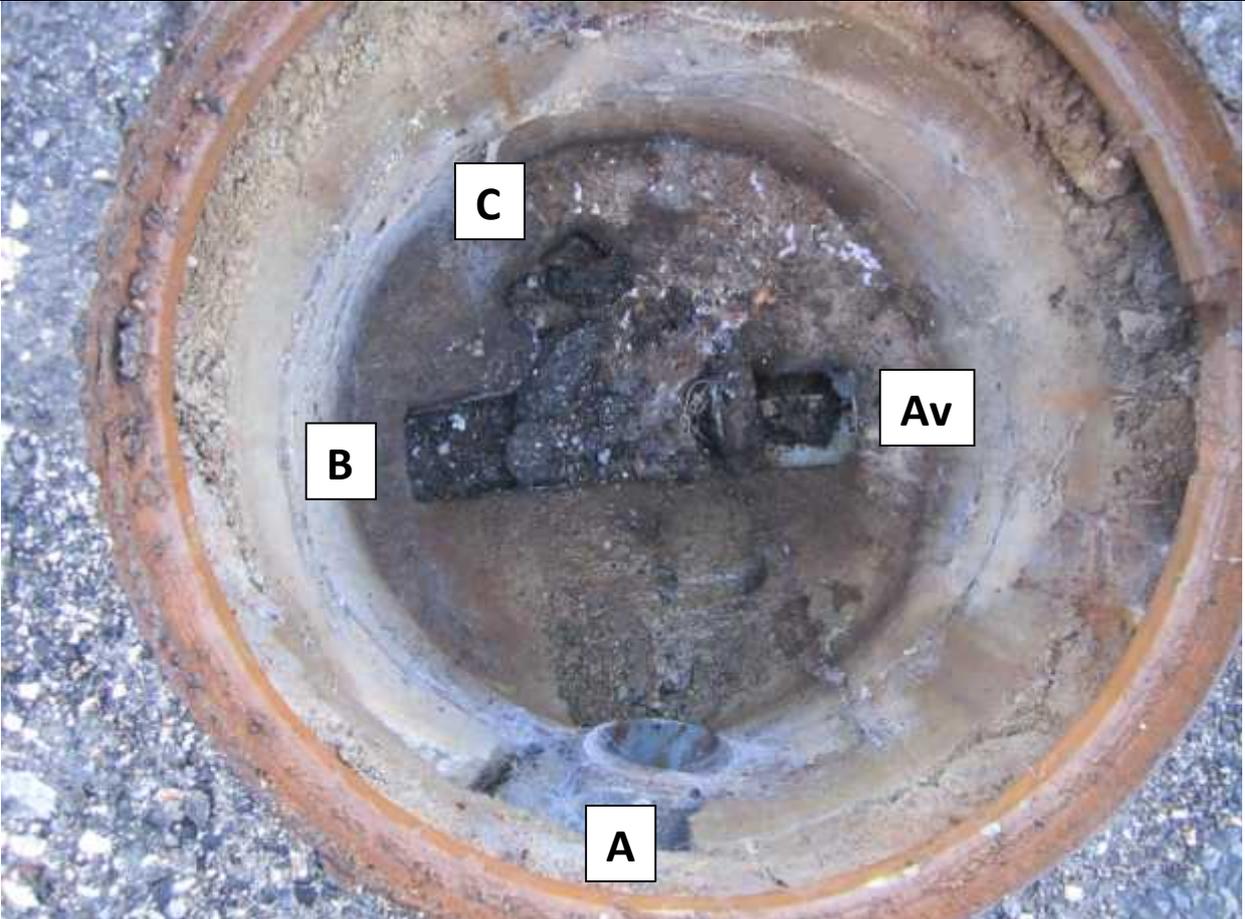
Numéro de regard 33		Date et conditions d'observation	31/01/13 Temps sec Fonte neige
Bon état		Mauvais état	
Préfabriqué		Fait main	
Nombre de branchements amont	3	Nombre de branchement aval	1
Profondeur fil d'eau (m)		Nombre de photos	1

Branchement	Diamètre (mm)	Matériau	Hauteur de chute branchement au- dessus cunette (m)
A	125	PVC	0,50
B	125	PVC	
C	125	PVC	
Av	125	PVC	
Remarques	Regard de tête – obstruction importante par matériaux dans cunette (terre – goudron - graviers) – branchements B et C obstrués – pas de dalle de répartition – couronne cassée – banquettes poreuses – Regard non étanche (sensible pénétrations EPM) – absence d'ECPP (Q = 0)

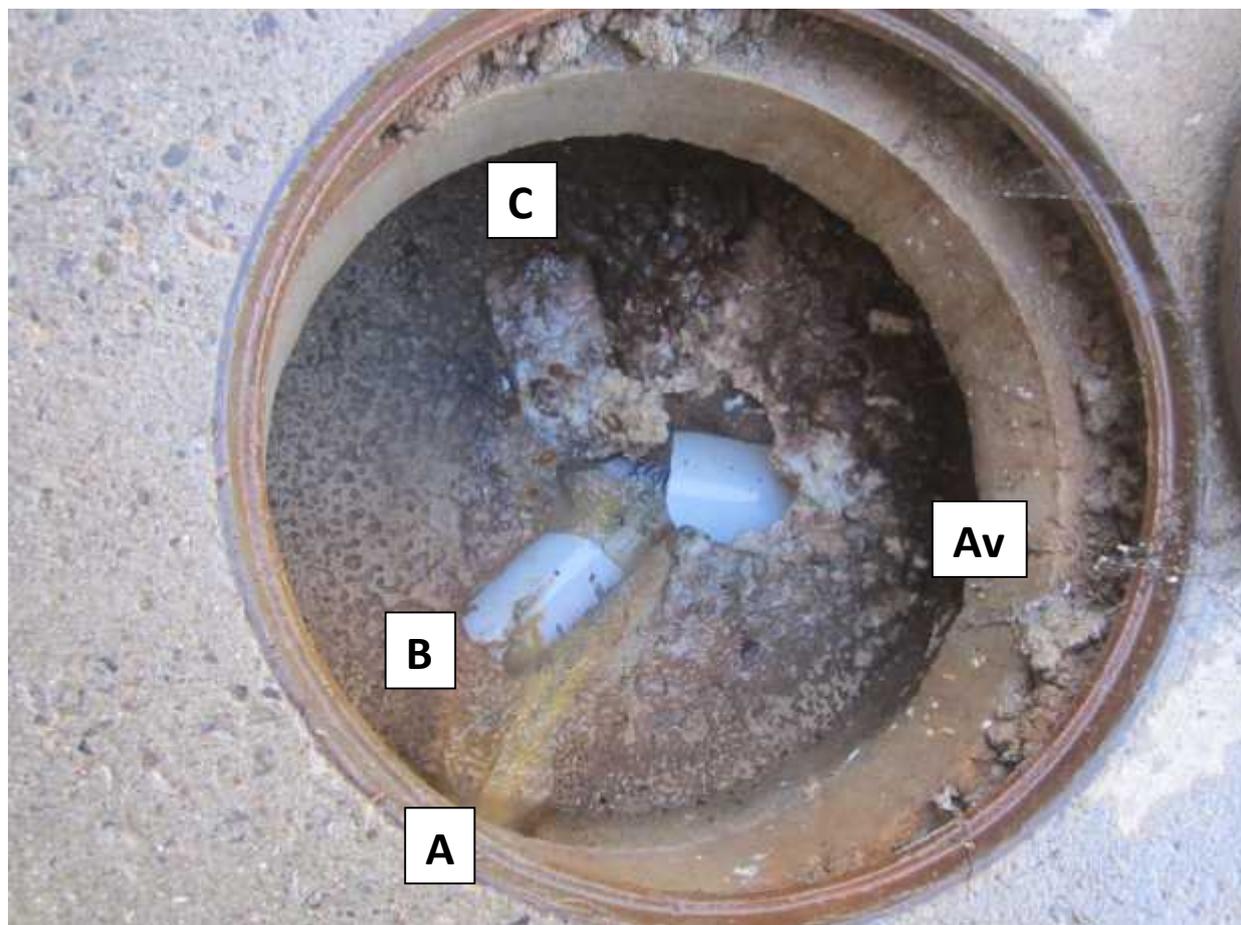
Numéro de regard 34	Ruelle bétonnée – El Carrerot	Date et conditions d'observation	17/05/13 Temps sec
Bon état		Mauvais état	
Préfabriqué		Fait main	
Nombre de branchements amont	3	Nombre de branchements aval	1
Profondeur fil d'eau (m)	0,70	Nombre de photos	1

Branchement	Diamètre (mm)	Matériau	Hauteur de chute branchement au- dessus cunette (m)
A	Ø 100	PVC	
B	Ø 125	PVC	
C	Ø 200	PVC	
Av	Ø 200	PVC	
Remarques	Obstruction très importante en « C » – Hydraulique défectueuse (matière sur radier) – béton radier poreux – pas de dalle de répartition – couronne cassée – cheminée cassée – virole décalée sur couronne et couronne décalée sur cheminée - absence d'ECPP

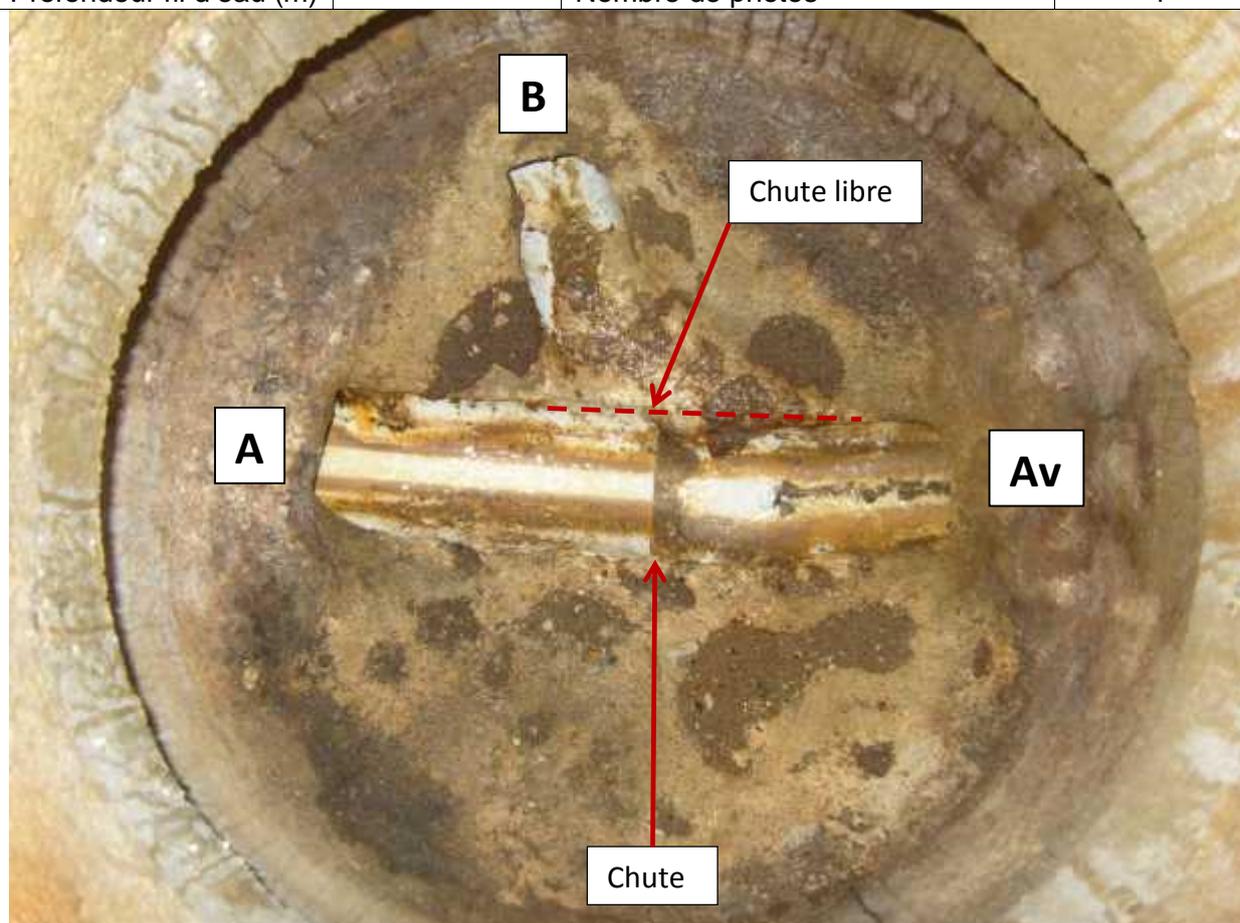
Branchement	Diamètre (mm)	Matériau	Hauteur de chute branchement au- dessus cunette (m)
A	160	PVC	0,05
B	125	PVC	0,10
Av	160	PVC	
Remarques	Matériaux sur cunette (terre + gravier) – matière dans cunette (B) – cheminée et couronne non étanches – ECPP importantes (0,3 l.s ⁻¹)

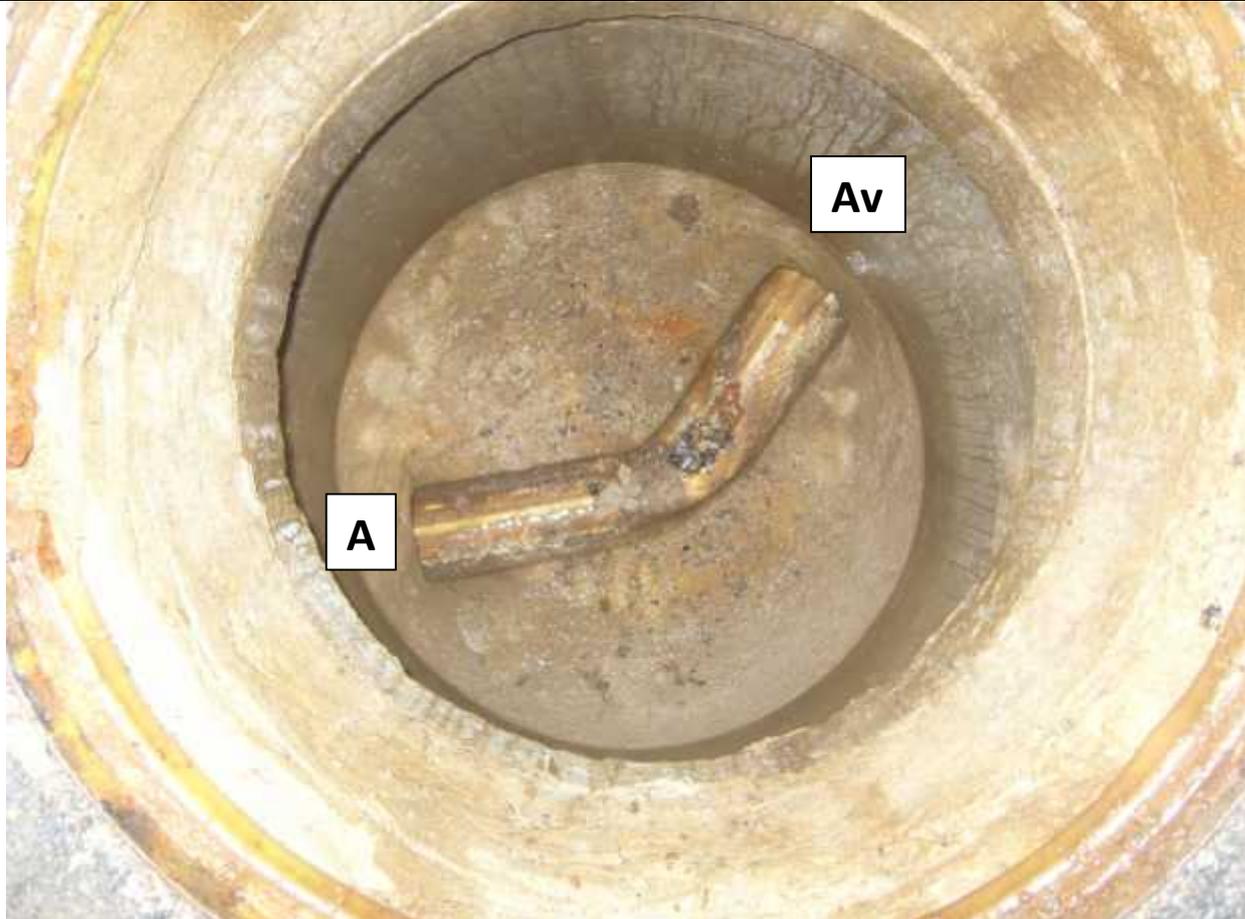
Branchement	Diamètre (mm)	Matériau	Hauteur de chute branchement au-dessus cunette (m)
A	125	PVC	
Av	125	PVC	
Remarques	Cunette béton 45° – béton de mise à la cote effrité – matière dans cunette – ECPP moyennes (>R14)

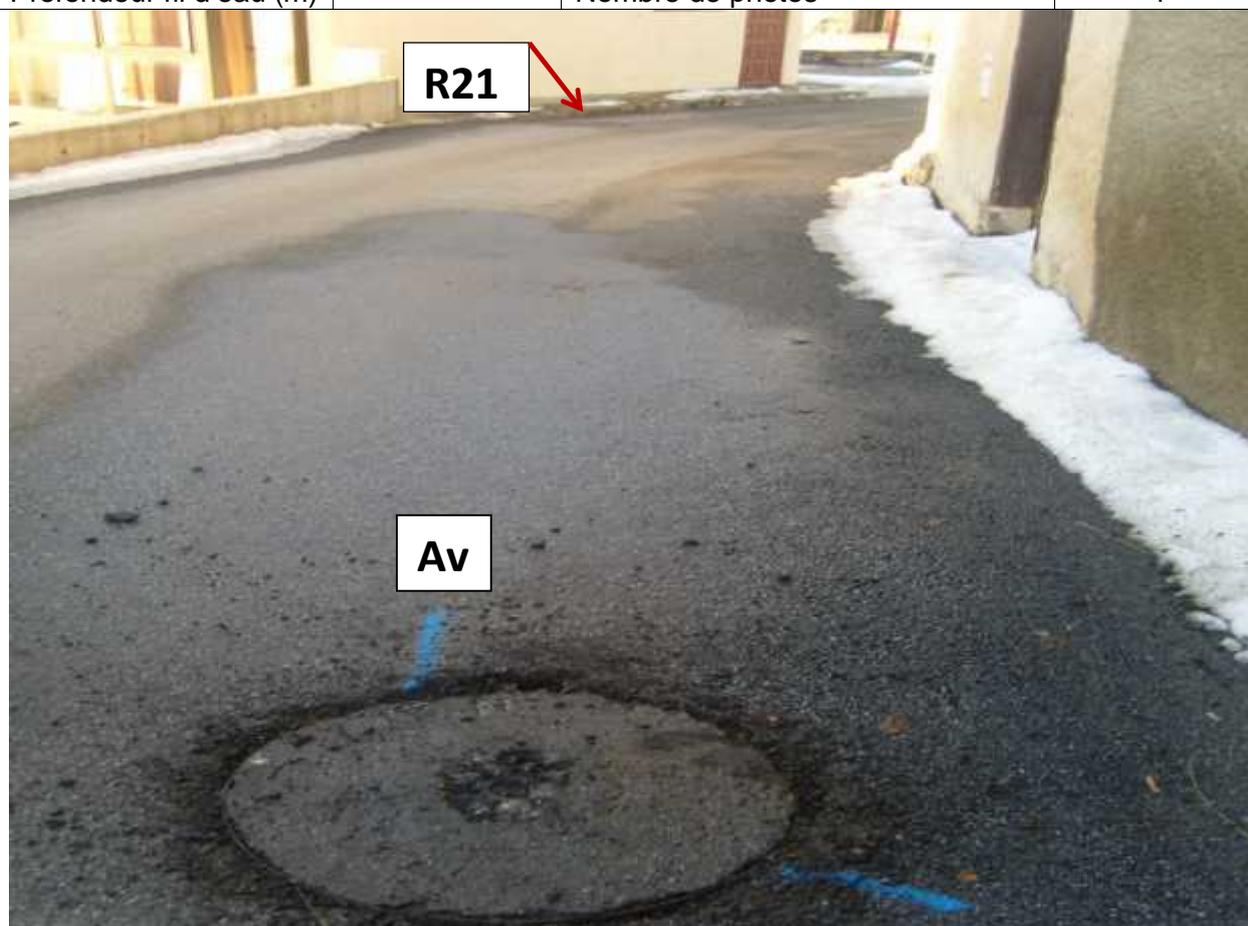
Branchement	Diamètre (mm)	Matériau	Hauteur de chute branchement au- dessus cunette (m)
A			
B			
C			
Av			
Remarques	Inouvrable (sécurité bloquée) – tampon monté à l'inverse du sens de circulation

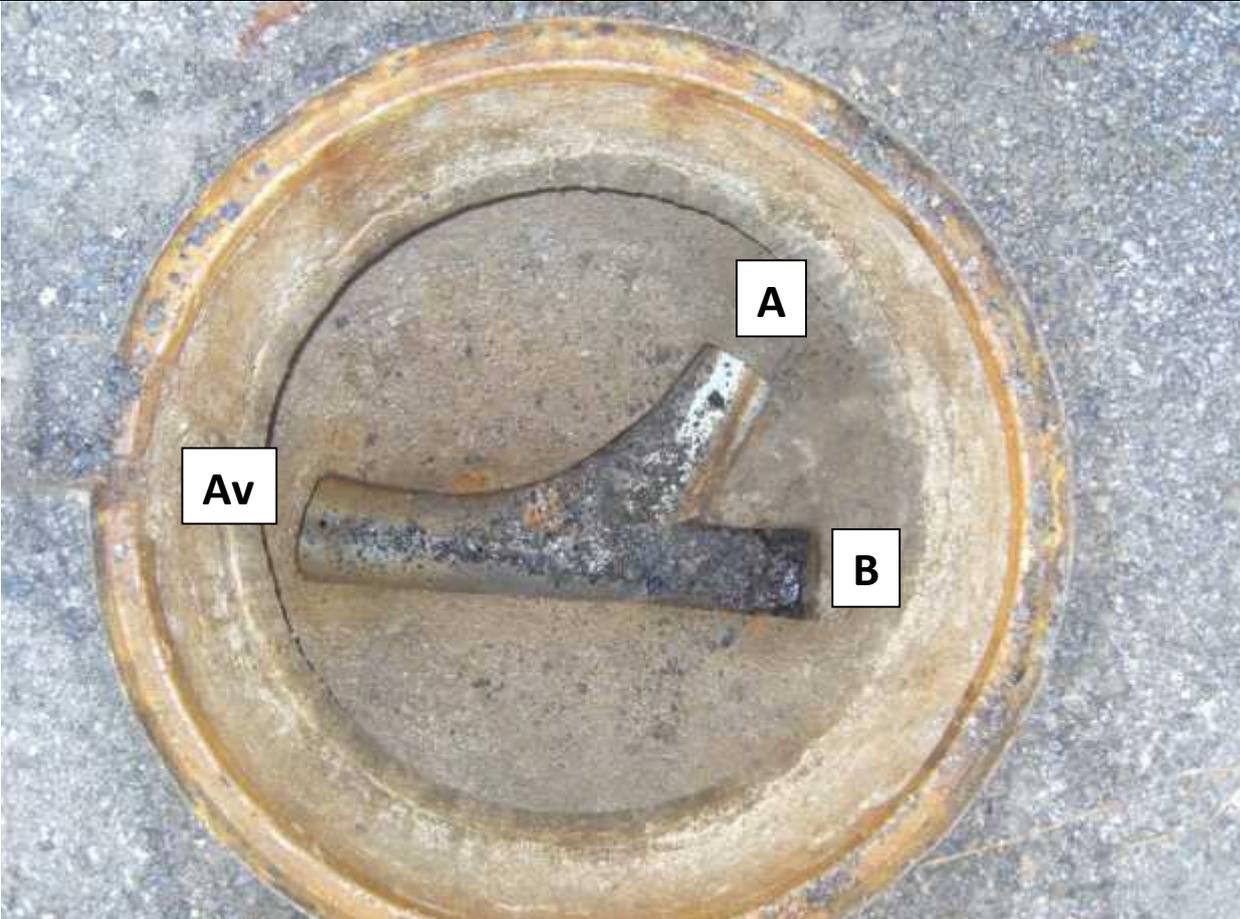
Branchement	Diamètre (mm)	Matériau	Hauteur de chute branchement au- dessus cunette (m)
A	100	PVC	
B	100	PVC	
Av	125	PVC	
Remarques	Regard de tête - pas de dalle de répartition – matériaux dans cunette (sable + gravier) – infiltration possible EPM sous virole non étanche (béton manquant et/ou effrité)
