COMMUNE DE REAL
(66210)

ANNEXES

SCHEMA DIRECTEUR D'ASSAINISSEMENT
DU VILLAGE DE REAL ET DU HAMEAU
D'ODEILLO DE REAL

Rapport final

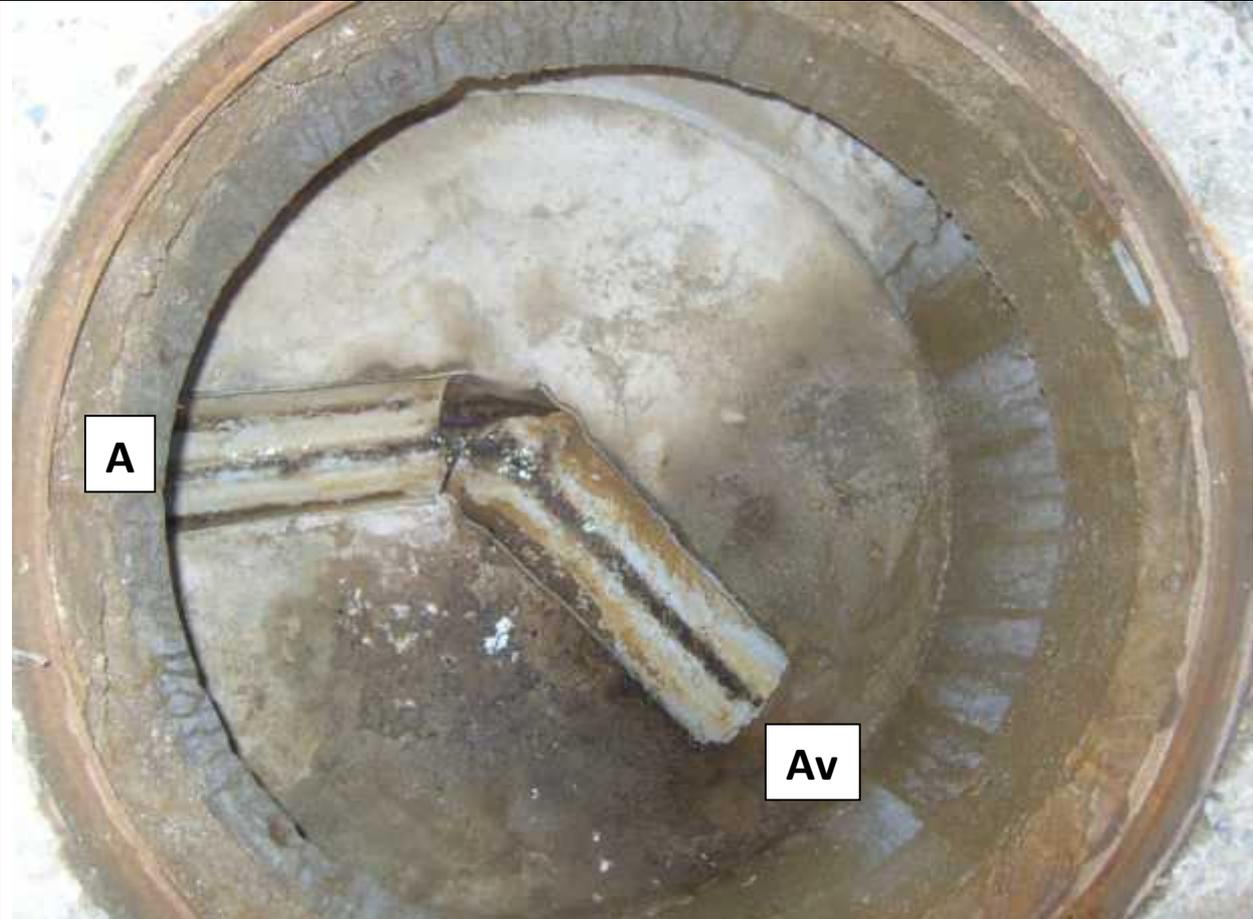
Branchement	Diamètre (mm)	Matériau	Hauteur de chute branchement au- dessus cunette (m)
A	125	PVC	
Av	125	PVC	
Remarques	Cunette 45° exfiltration possible – couronne non étanche (traces infiltration EPM) – ECPP traces

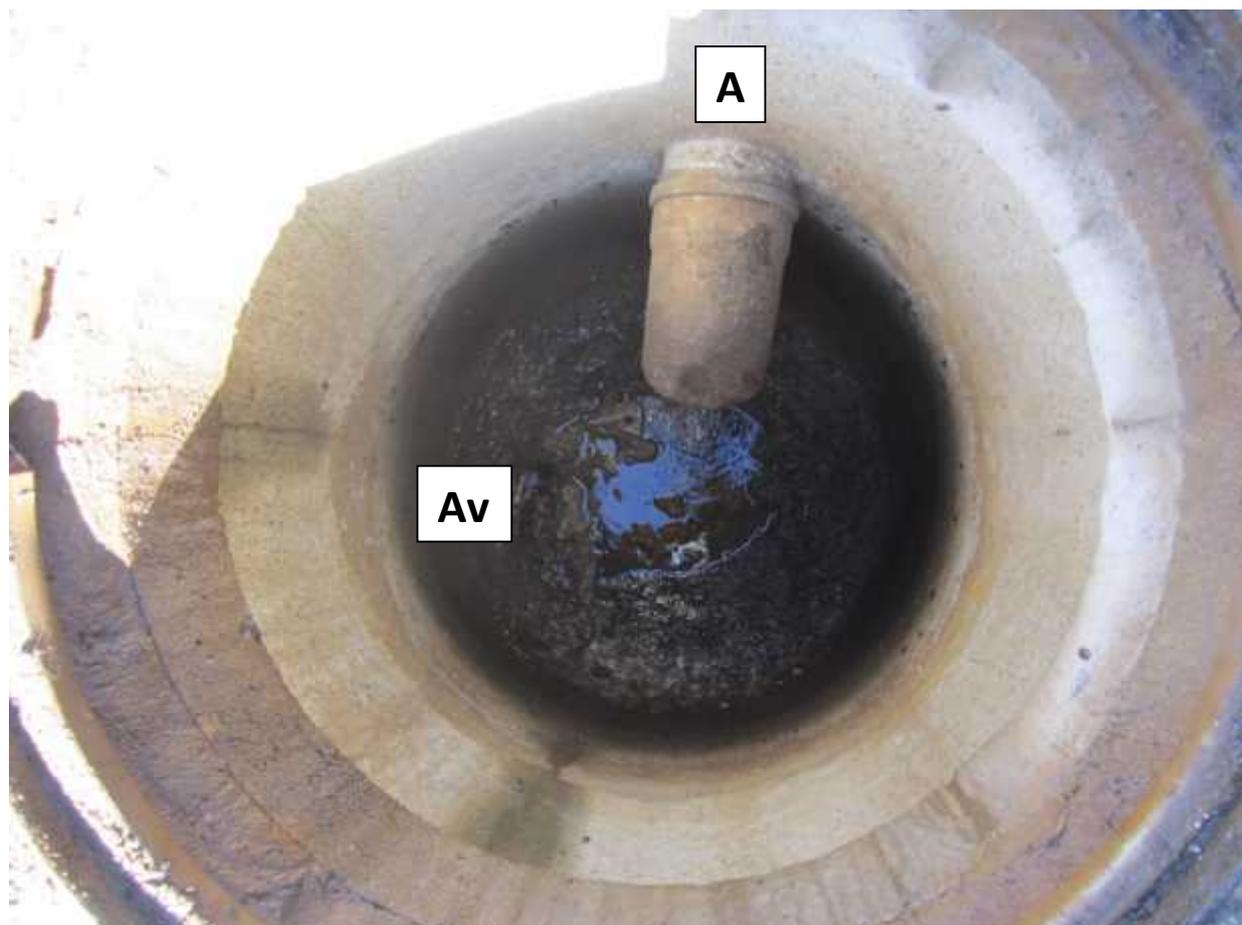
Branchement	Diamètre (mm)	Matériau	Hauteur de chute branchement au- dessus cunette (m)
A	Ø 140	PVC	1,00
Av	Ø 160	PVC	
Remarques	Mise en charge – obstruction très importante – beaucoup de matière – absence de cunette – ECPP = 0,1 l*s ⁻¹

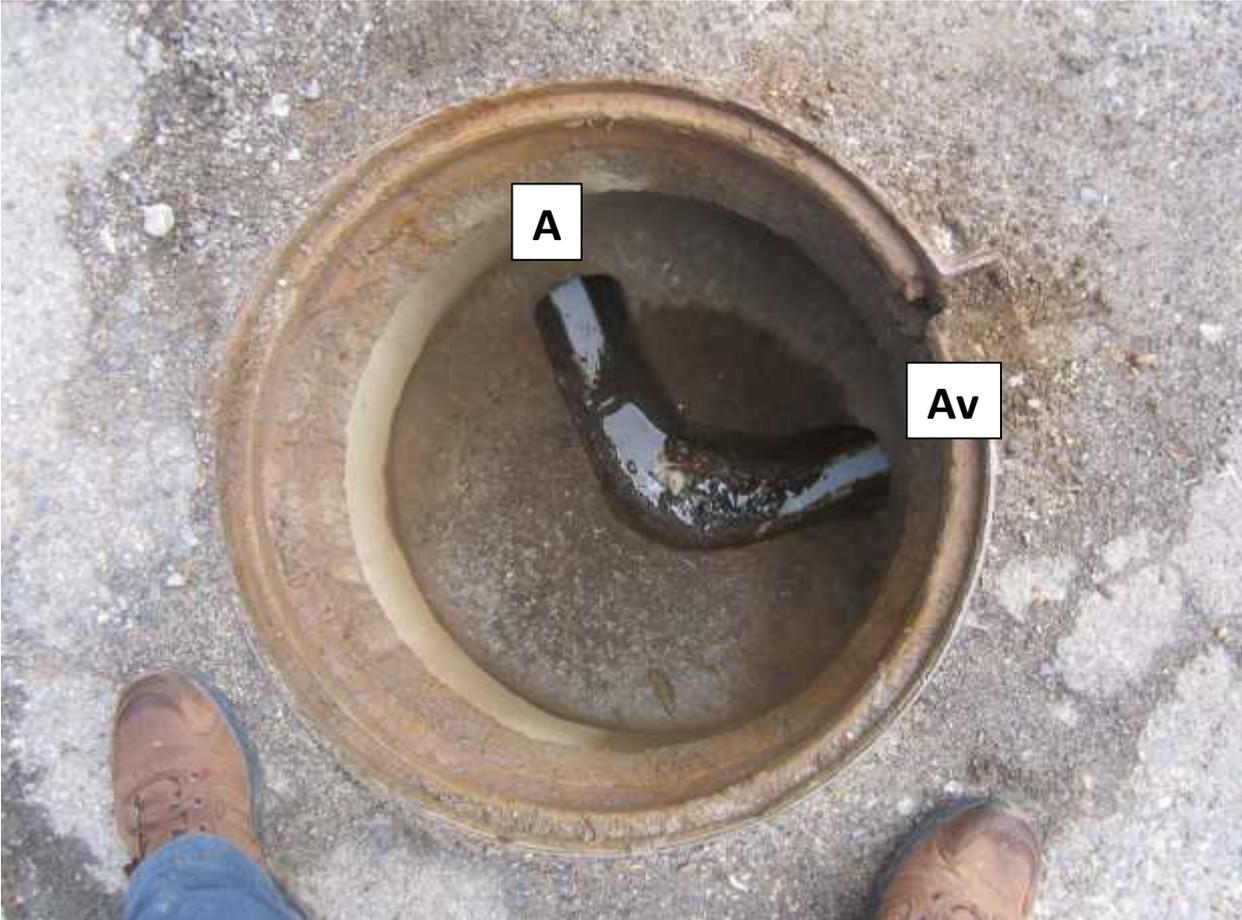
Branchement	Diamètre (mm)	Matériau	Hauteur de chute branchement au- dessus cunette (m)
A	160	PVC	
Av	160	PVC	
Remarques	Obstruction partielle, matière dans cunette – trace de mise en charge (matière sur banquette) – ECPP ($Q = 0,1 \text{ l.s}^{-1}$)

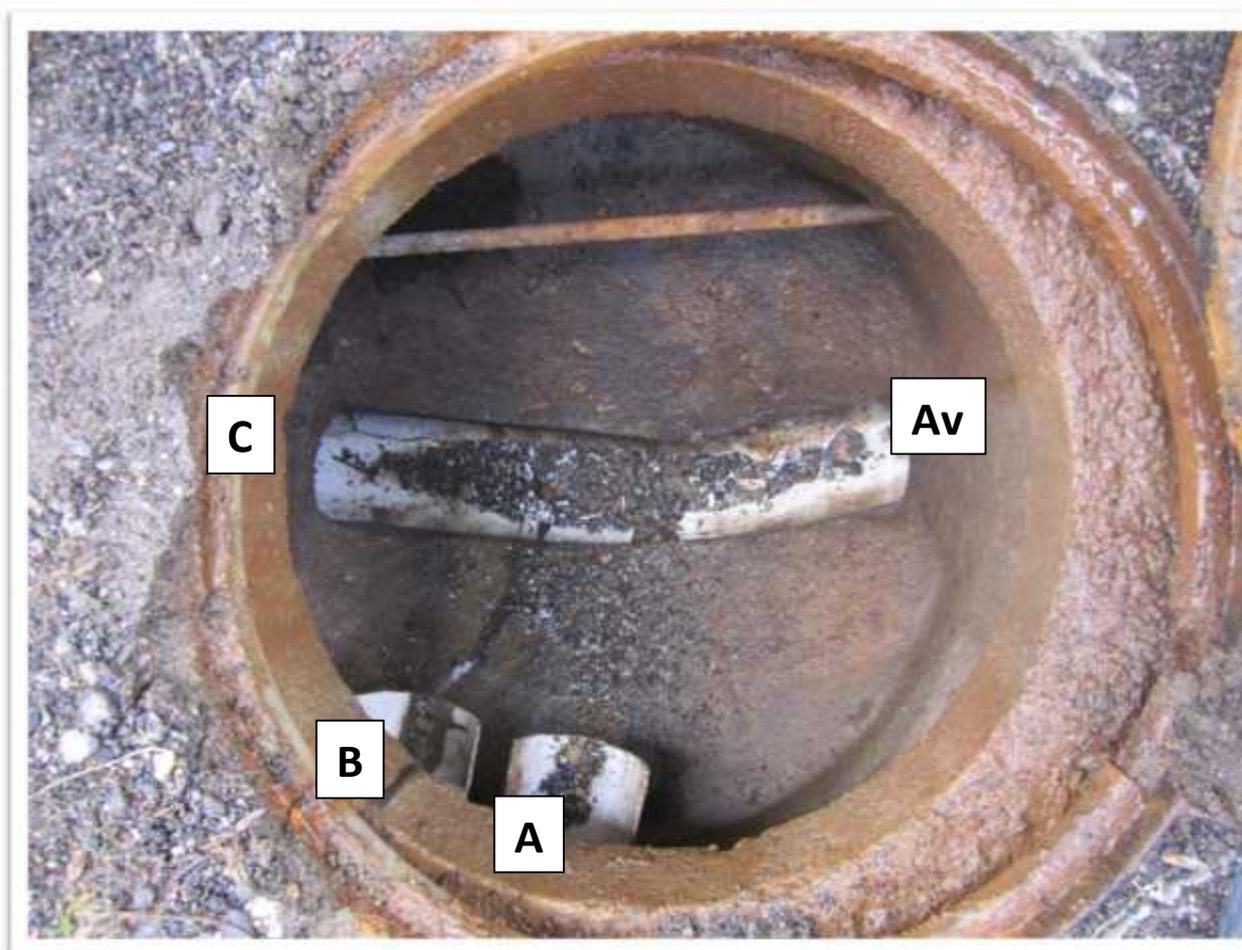
Branchement	Diamètre (mm)	Matériau	Hauteur de chute branchement au- dessus cunette (m)
A	125	PVC	0,45
B	125	PVC	0,45
C	160	PVC	
Av	160	PVC	
Remarques	Traversé par canalisation « acier » d'Alimentation en Eau Potable – Virole décalée sur dalle – EPM supposées – matériaux dans cunette (non étanche) – matériau sur banquettes (sable et gravier) – Présence ECPP (Q = 0,1 l.s ⁻¹) depuis « B » (raccordement parcelle cadastrale n°606)

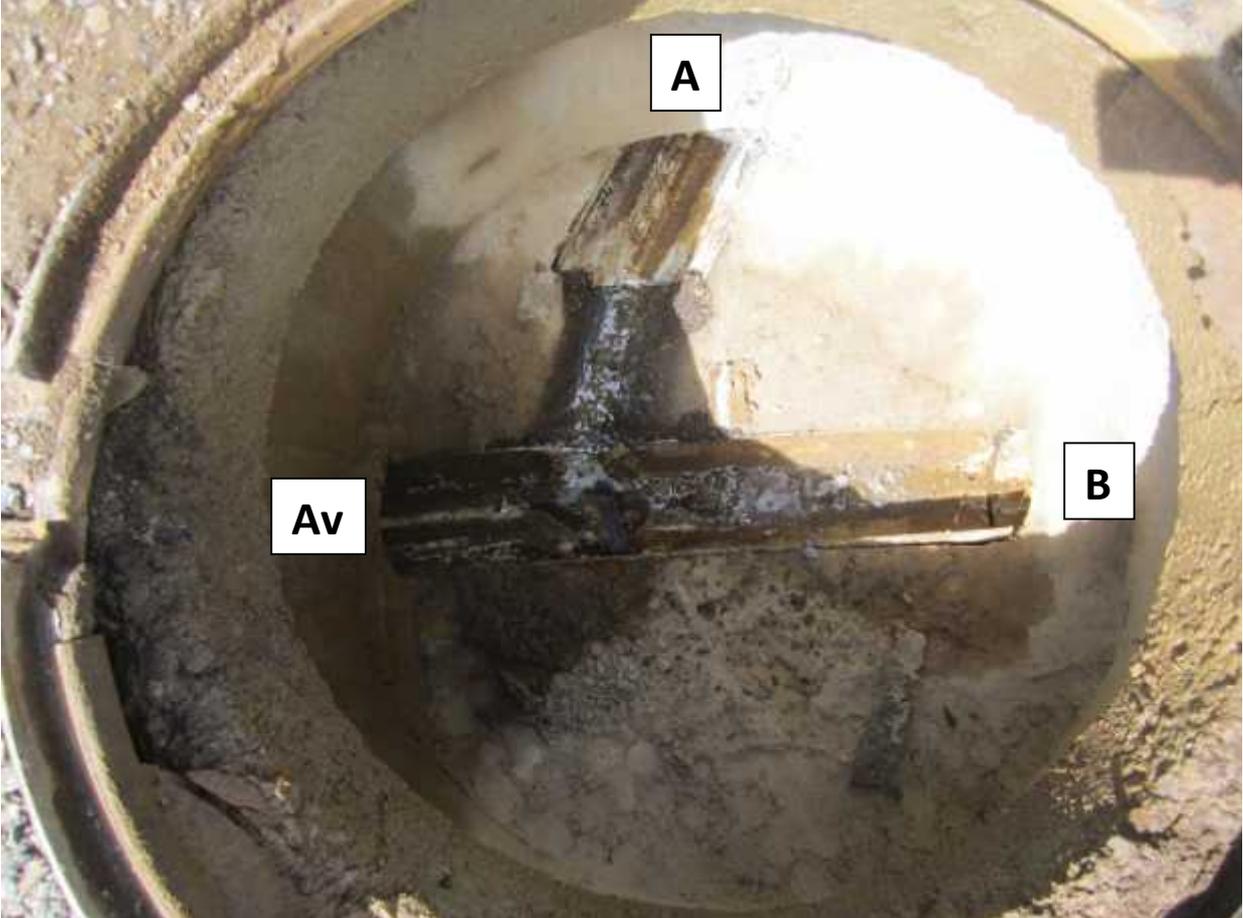
Branchement	Diamètre (mm)	Matériau	Hauteur de chute branchement au- dessus cunette (m)
A	125	PVC	
B	125	PVC	
Av	125	PVC	
Remarques	Extrusion (joint cunette non étanche) - obstruction partielle (matière dans cunette) – trace de mise en charge (matière sur banquette) – béton banquette poreux – Pas de dalle de répartition – virole et couronne non étanches (EPM)- – traces ECPP (Q = 0,01 l.s ⁻¹) (fuite chasse d'eau)

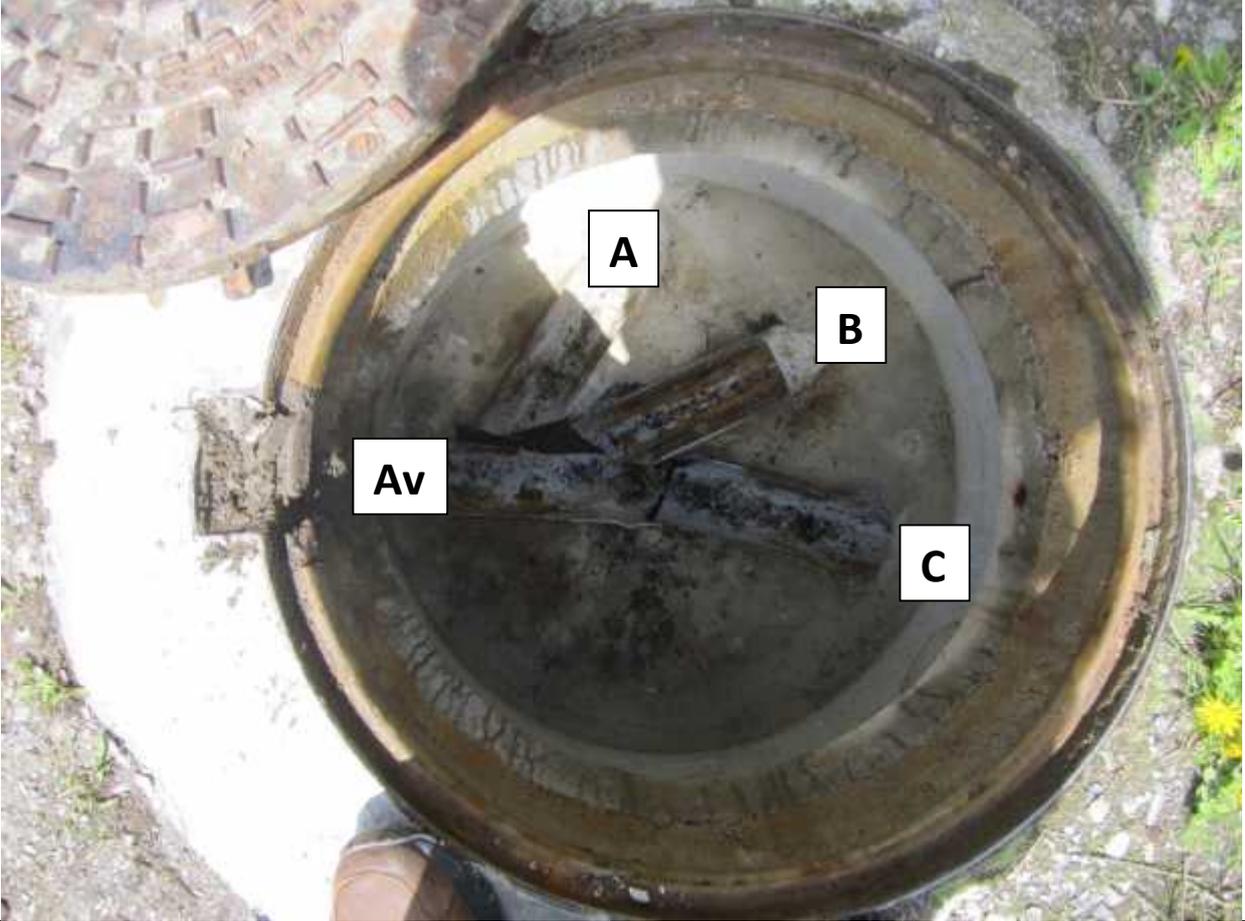
Branchement	Diamètre (mm)	Matériau	Hauteur de chute branchement au- dessus cunette (m)
A	Ø 100	PVC	
B	Ø 100	PVC	
C	Ø 100	PVC	
Av	Ø 125	PVC	
Remarques	Béton cunette fendillé (défaut d'étanchéité) – Joints cunette défectueux (défaut d'étanchéité) – pas de dalle de répartition – absence d'ECPP

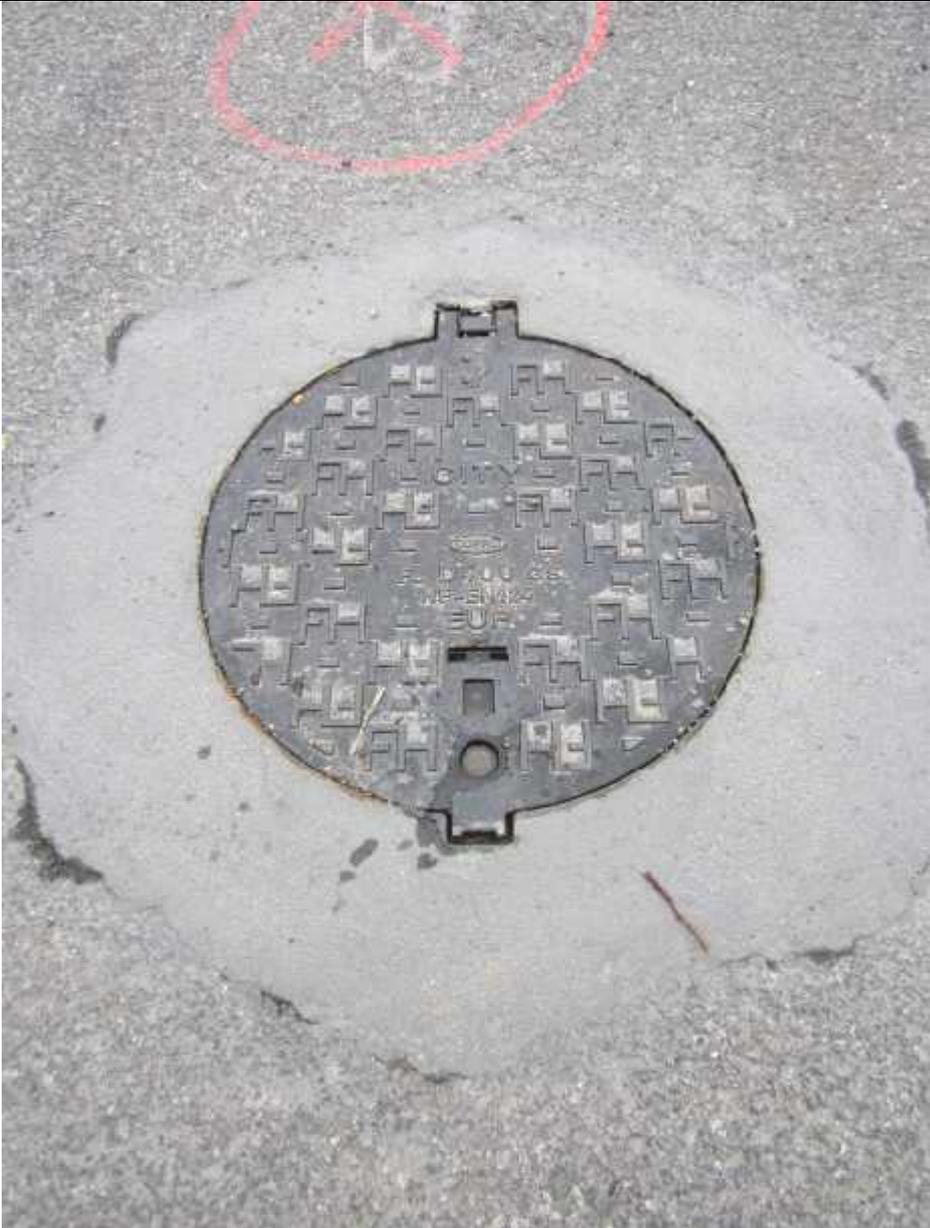
Branchement	Diamètre (mm)	Matériau	Hauteur de chute branchement au- dessus cunette (m)
A	125	PVC	
B			
Av	125	PVC	
Remarques	Données issues de l'inspection télévisée – regard verrouillée par boulon (directive permission de voirie après mise à la cote, pour dénéigement)

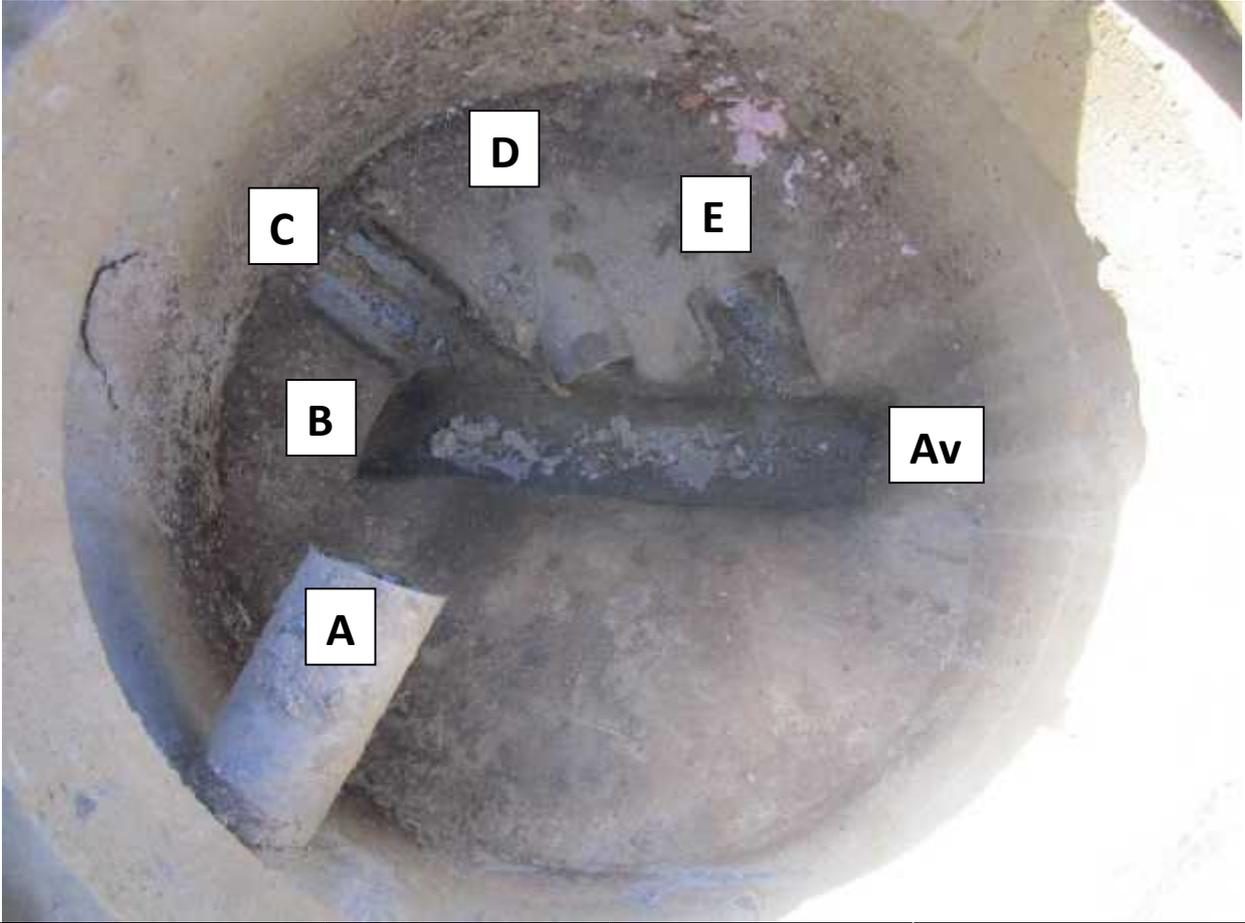
Branchement	Diamètre (mm)	Matériau	Hauteur de chute branchement au- dessus cunette (m)
A	Ø 80	PVC	0,59 (banquette)
B	Ø 100	PVC	0,15 (cunette)
C	Ø 125	PVC	0,15 (cunette)
D	Ø 80	PVC	0,10 (cunette)
E	Ø 125	PVC	0,10 (cunette)
Av	Ø 125	PVC	
Remarques	Cunette délabrée – cheminée non étanche – matière sur banquette (hydraulique défectueuse) – traces de mise en charge

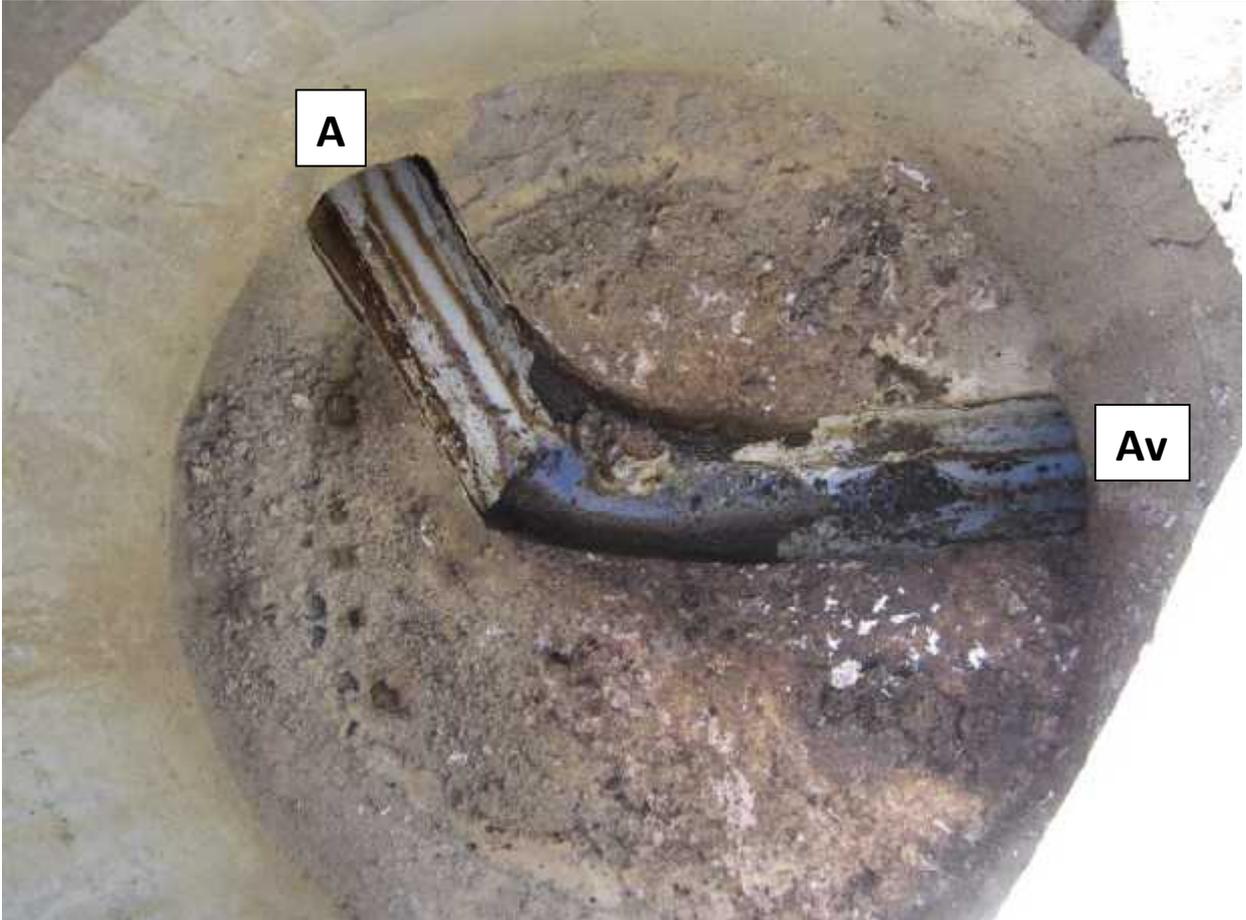
Branchement	Diamètre (mm)	Matériau	Hauteur de chute branchement au- dessus cunette (m)
A	125	PVC	
Av	125	PVC	
Remarques	Extrusion (joint cunette non étanche) – défaut hydraulique (angulation trop forte de la cunette 80° – trace de mise en charge (matière sur banquettes) – traces ECPP (Q = 0,01 l.s ⁻¹))

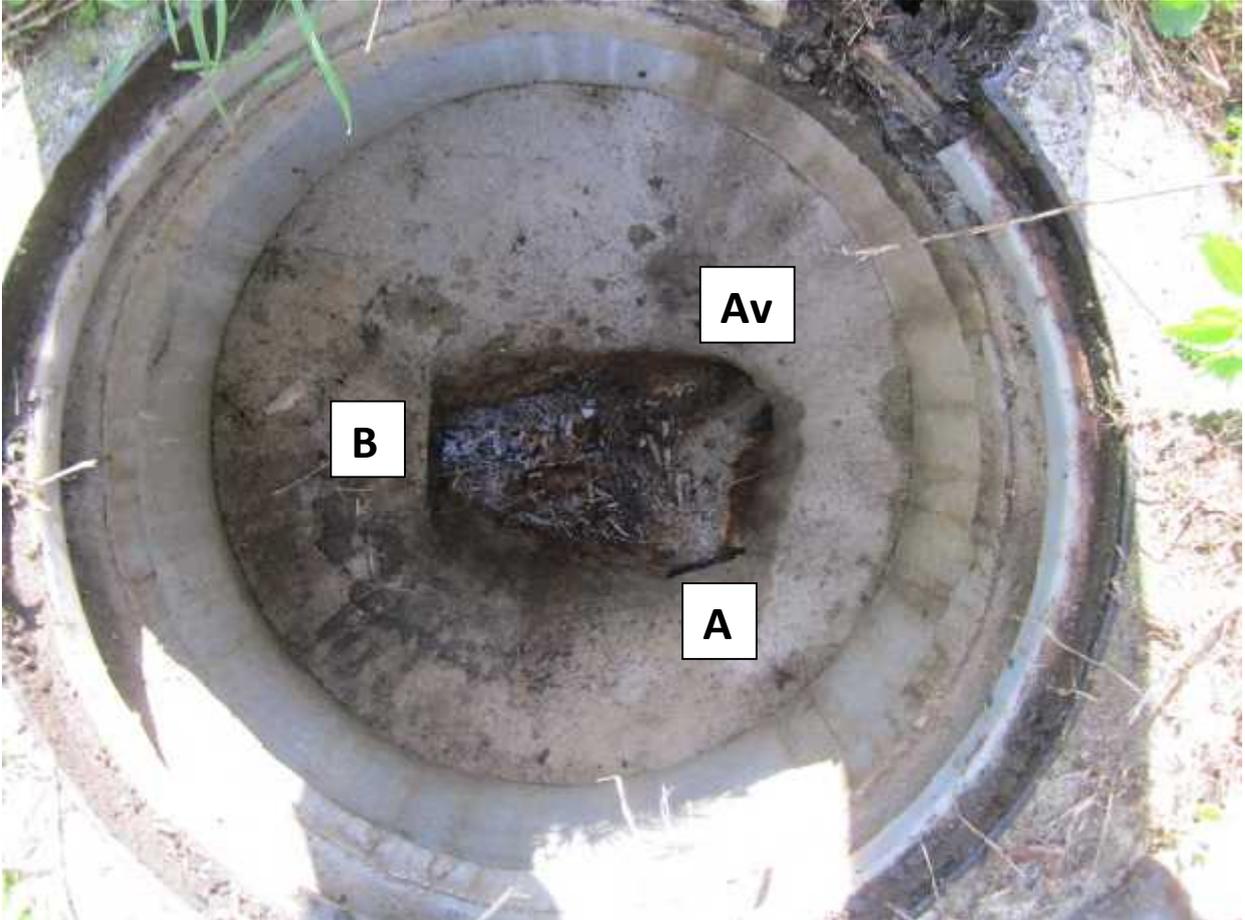
Branchement	Diamètre (mm)	Matériau	Hauteur de chute branchement au- dessus cunette (m)
A	Ø 125	PVC	
B	Ø 200	PVC	
C			
Av	Ø 125	PVC	
Remarques	Inaccessible (dans propriété privée) – traces ECPP – non connecté au réseau et à la station d'épuration (rejet direct au Torrenteill depuis R57) – défaut hydraulique (pas de cunette)

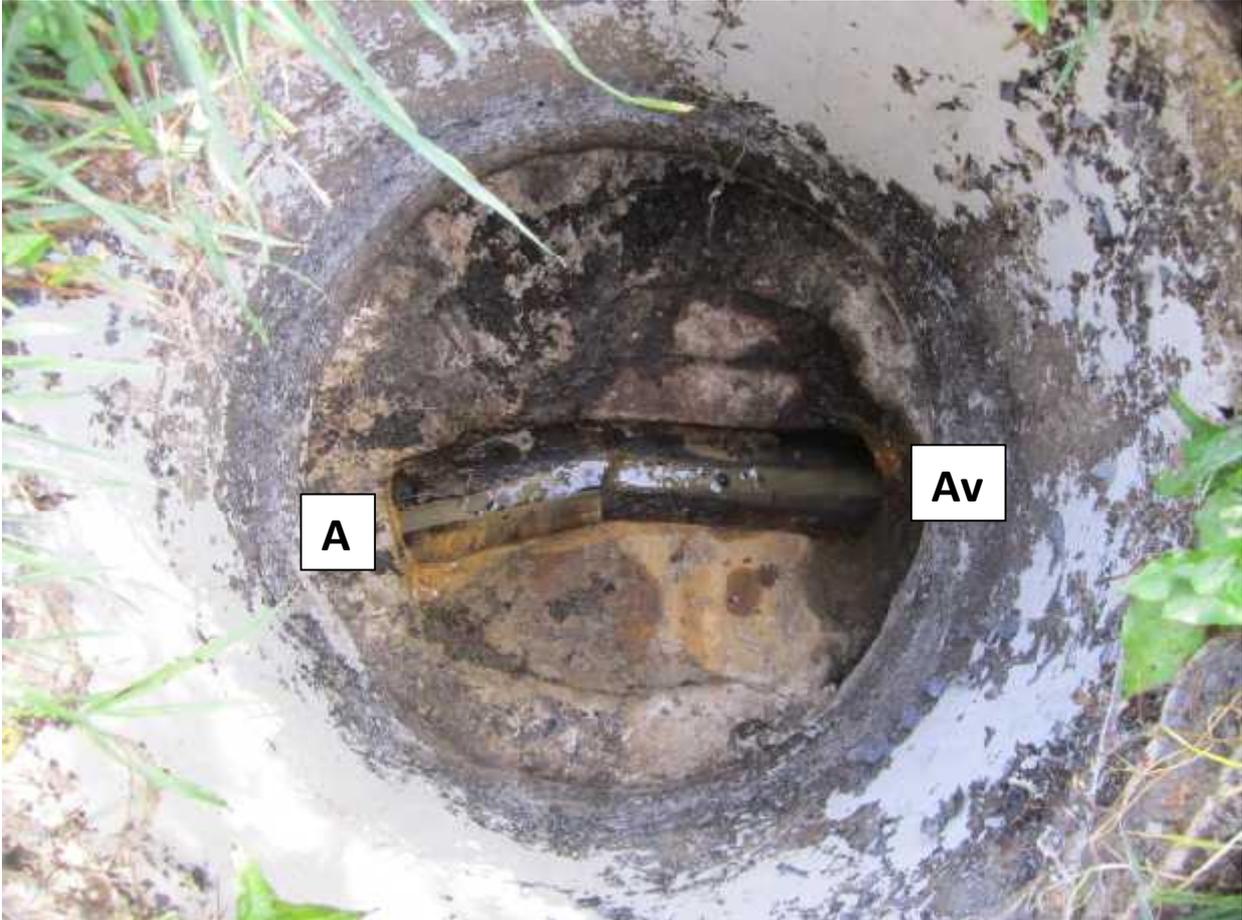
Branchement	Diamètre (mm)	Matériau	Hauteur de chute branchement au- dessus cunette (m)
A	Ø 125	PVC	
Av	Ø 125	PVC	
Remarques	Inaccessible (dans propriété privée) – ECPP = 0,05 lxs ⁻¹ – non connecté au réseau et à la station d'épuration (rejet direct au Torrenteill depuis R57)

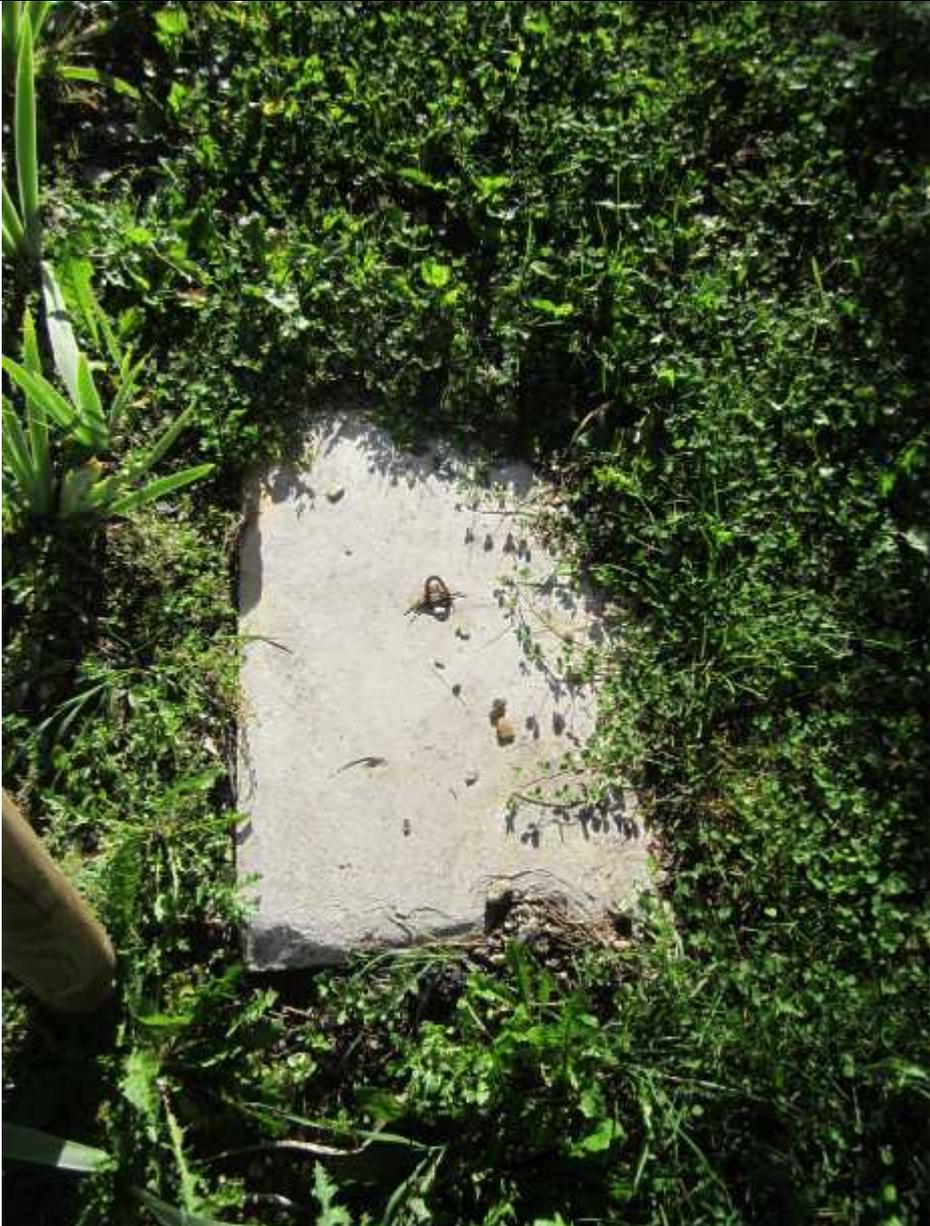
Branchement	Diamètre (mm)	Matériau	Hauteur de chute branchement au- dessus cunette (m)
A	Ø 125	PVC	
B			
C			
Av	Ø 125	PVC	
Remarques	En zone privée – non étanche

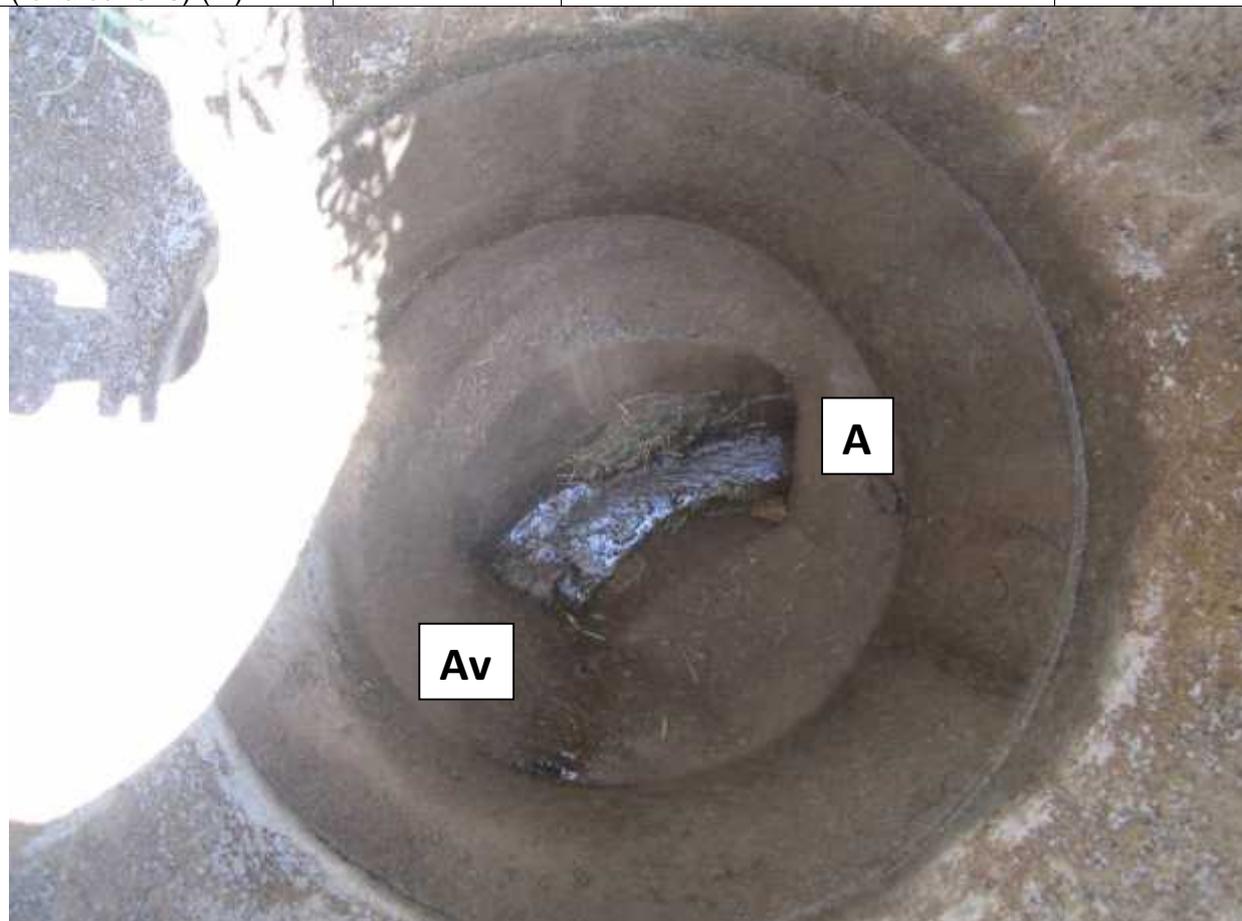
Branchement	Diamètre (mm)	Matériau	Hauteur de chute branchement au- dessus banquettes (m)
A	200	Amiante-ciment	
Av	200	Amiante-ciment	
Remarques	Cheminée non étanche – ECPM = 0,7 l. s ⁻¹

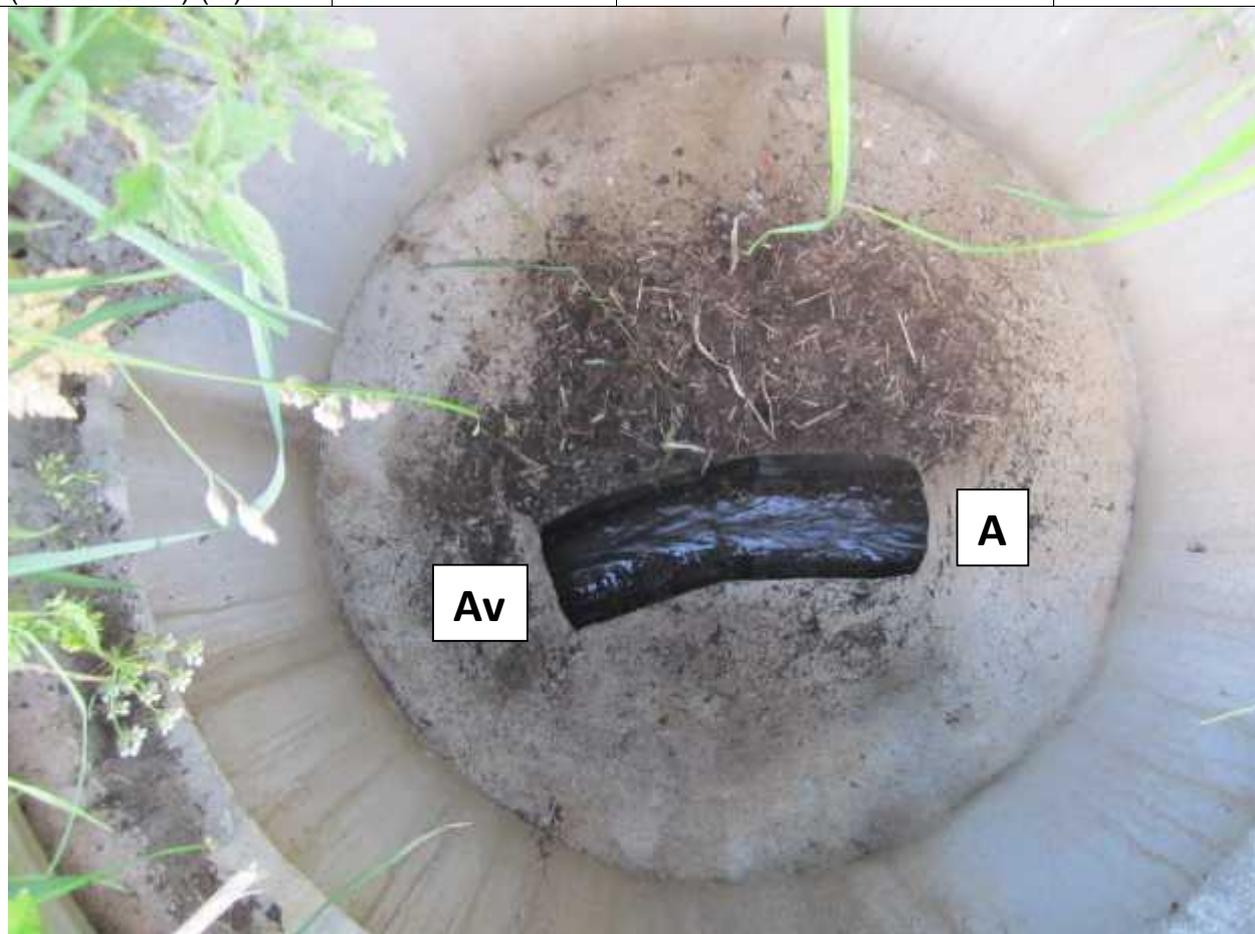
Branchement	Diamètre (mm)	Matériau	Hauteur de chute branchement au- dessus cunette (m)
A	200	Amiante-ciment	
Av	200	Amiante-ciment	
Remarques	Défaut d'étanchéité (virole non étanche – nombreuses traces d'infiltration sur la cheminée) – ECPP (Q=0,7 l.s ⁻¹)

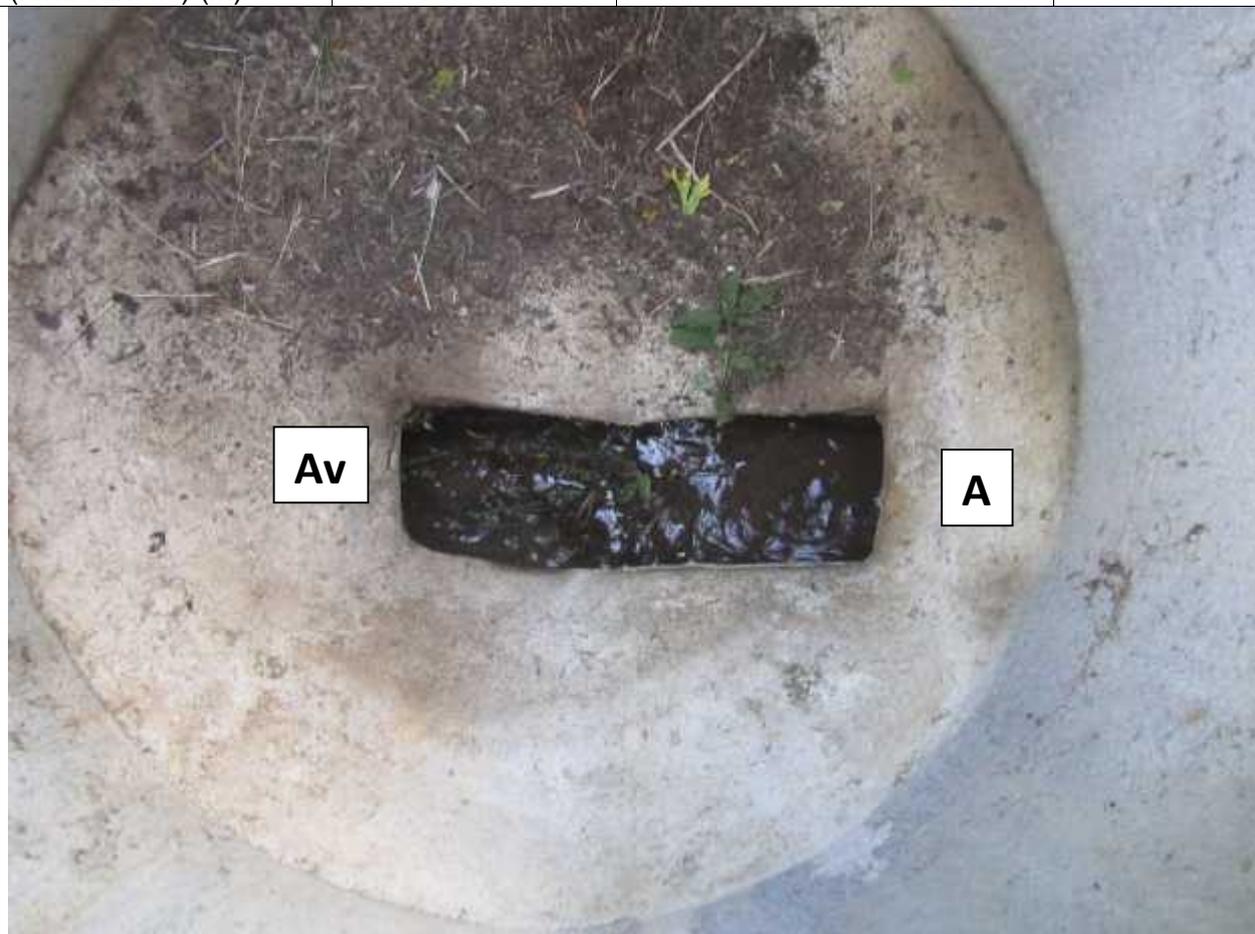
Branchement	Diamètre (mm)	Matériau	Hauteur de chute branchement au- dessus cunette (m)
A	200	PVC	
Av	200	PVC	
Remarques	Matériaux dans cunette – gain ECPP (Q=0,7 l.s ⁻¹) depuis Regard de Visite n°20

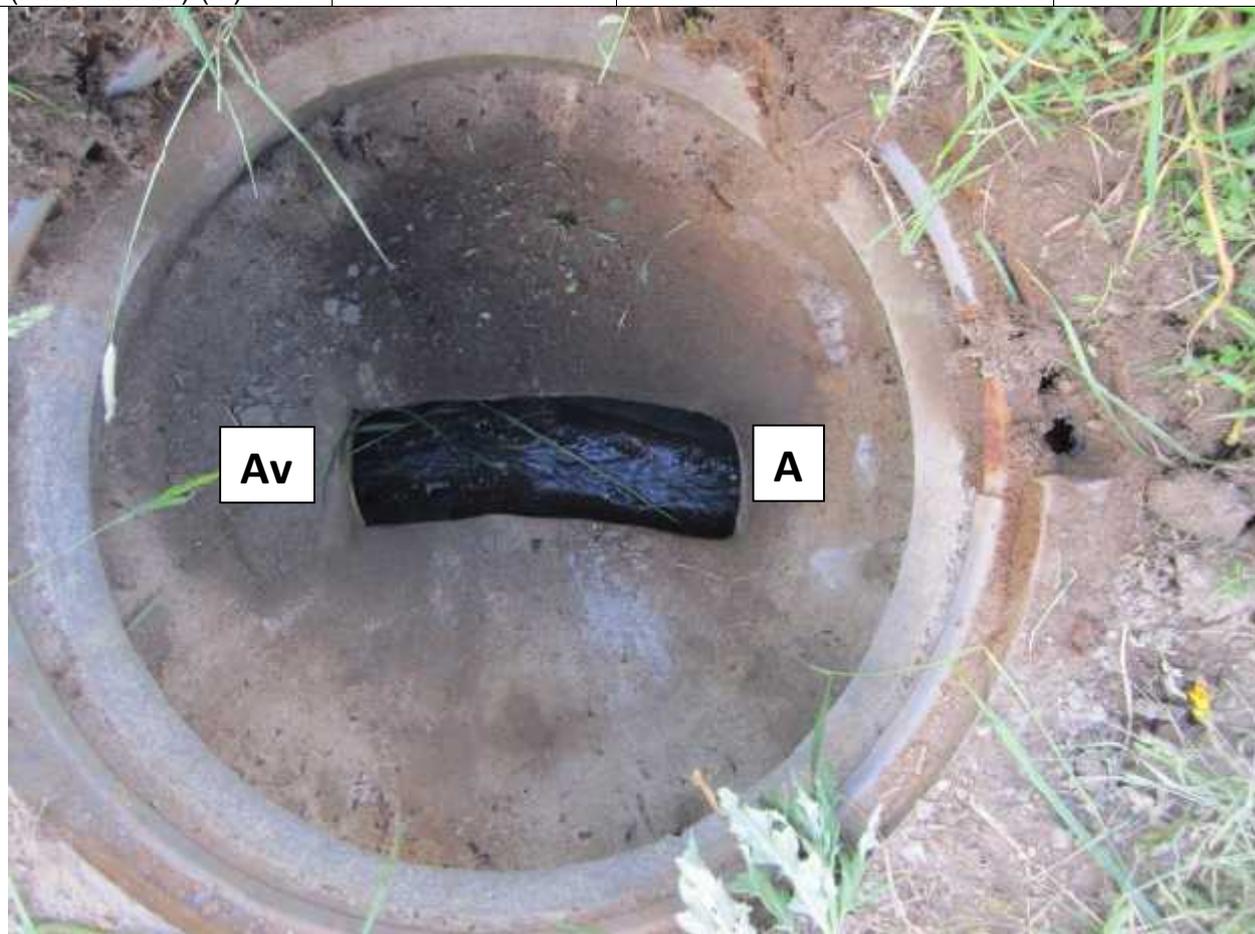
Branchement	Diamètre (mm)	Matériau	Hauteur de chute branchement au- dessus cunette (m)
A	200	Amiante-ciment	
Av	200	Amiante-ciment	
Remarques	Défaut d'étanchéité (virole non étanche) – ECPP (Q=0,6 l.s ⁻¹)

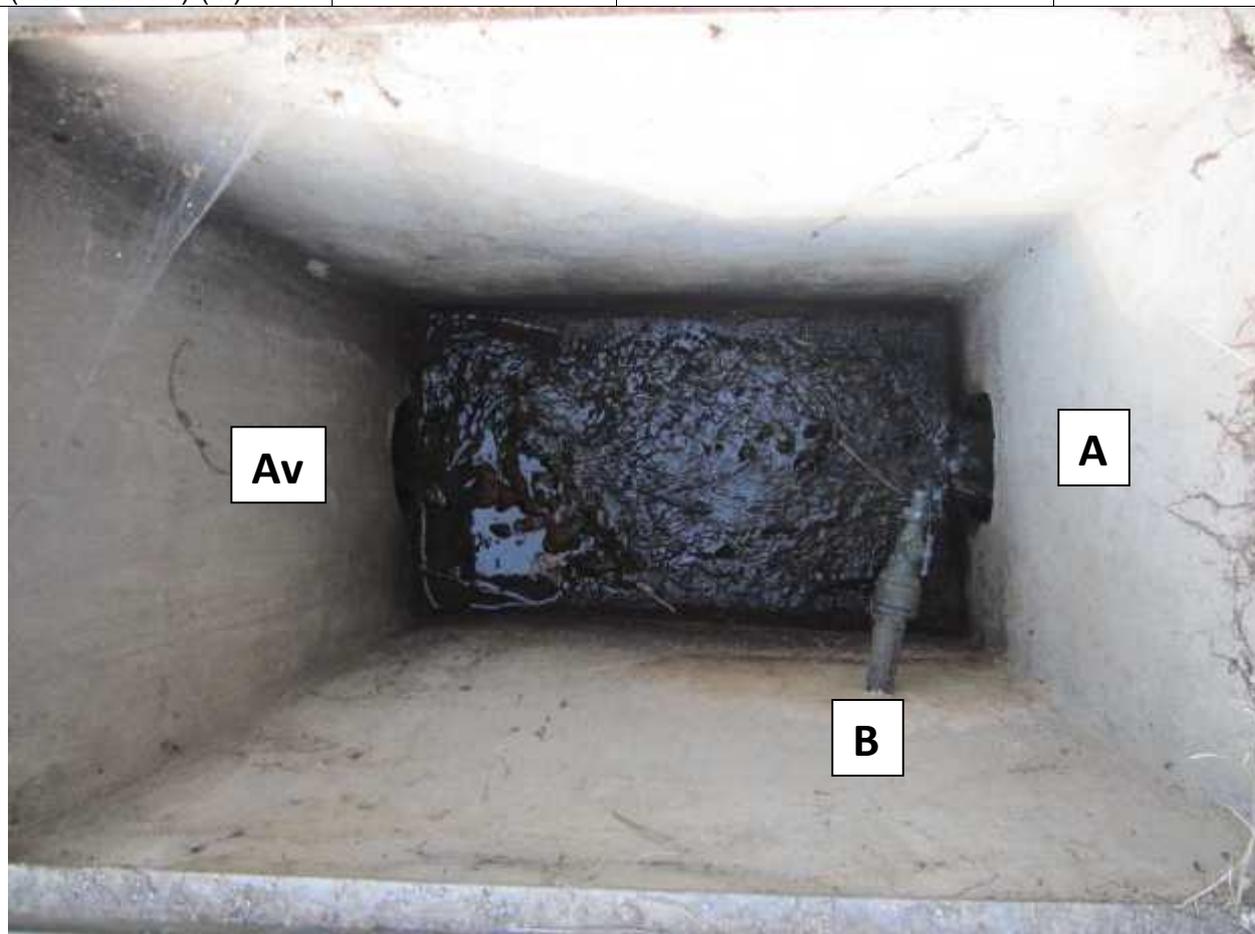
Branchement	Diamètre (mm)	Matériau	Hauteur de chute branchement au-dessus cunette (m)
A	200	Amiante-ciment	0,05
B	32	Plymouth	
Av	200	Amiante-ciment	
Remarques	Défaut hydraulique (fond plat de dimensions 0,85 x 0,55 m – chute libre en A – présence de matières) – purge ou branchement AEP (robinet) dans ce regard de visite (Plymouth 32) – ECPP (Q=0,6 l.s ⁻¹)

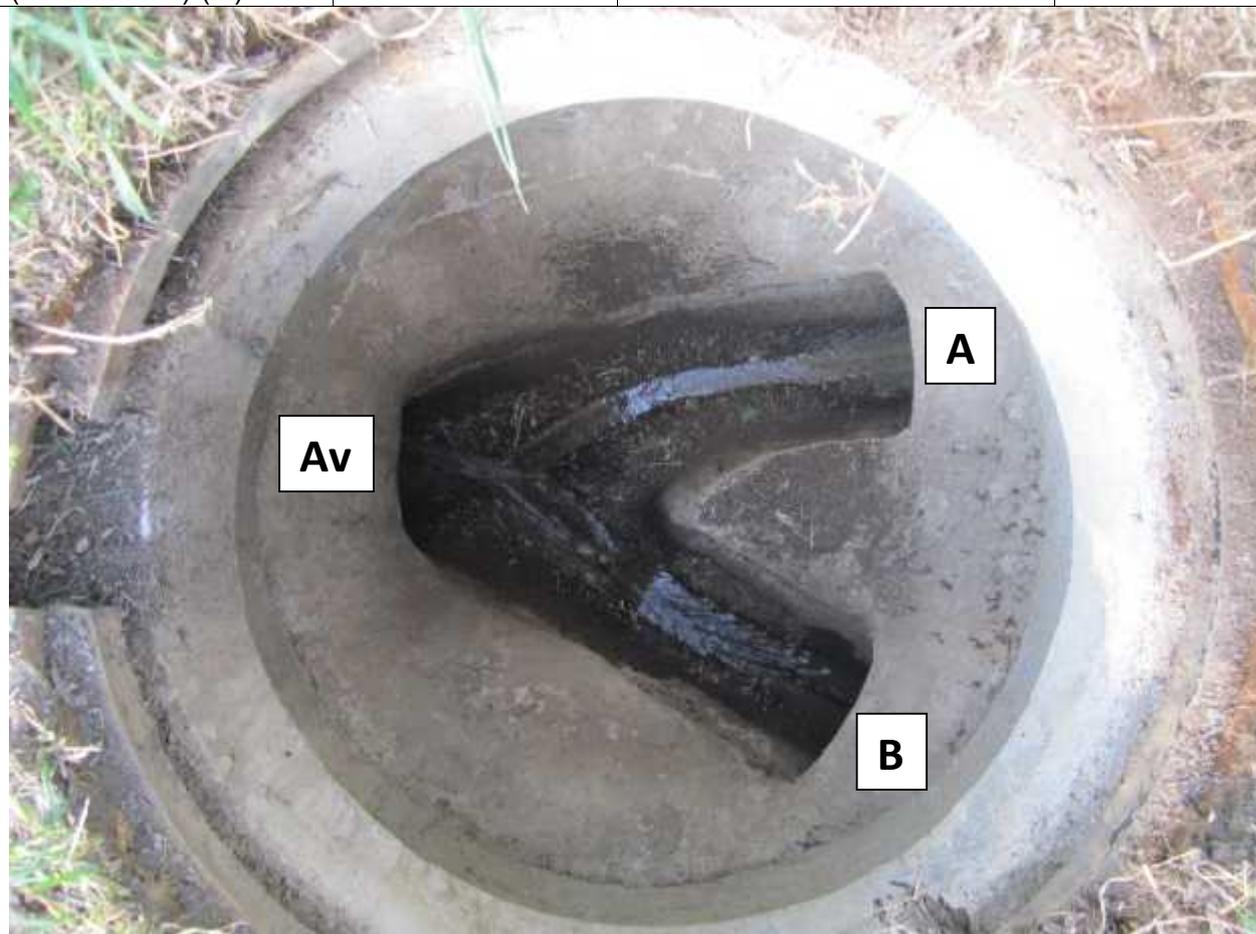
Branchement	Diamètre (mm)	Matériau	Hauteur de chute branchement au-dessus cunette (m)
A	200	Amiante-ciment	
B	200	Amiante-ciment	
Av	200	Amiante-ciment	
Remarques	Défaut d'étanchéité (virole non étanche) – ECPP en « B » ($Q = 0,6 \text{ l.s}^{-1}$)
