COMMUNE DE REAL
(66210)

SCHEMA DIRECTEUR D'ASSAINISSEMENT
DU VILLAGE DE REAL ET DU HAMEAU
D'ODEILLO DE REAL

Rapport final

Octobre 2014

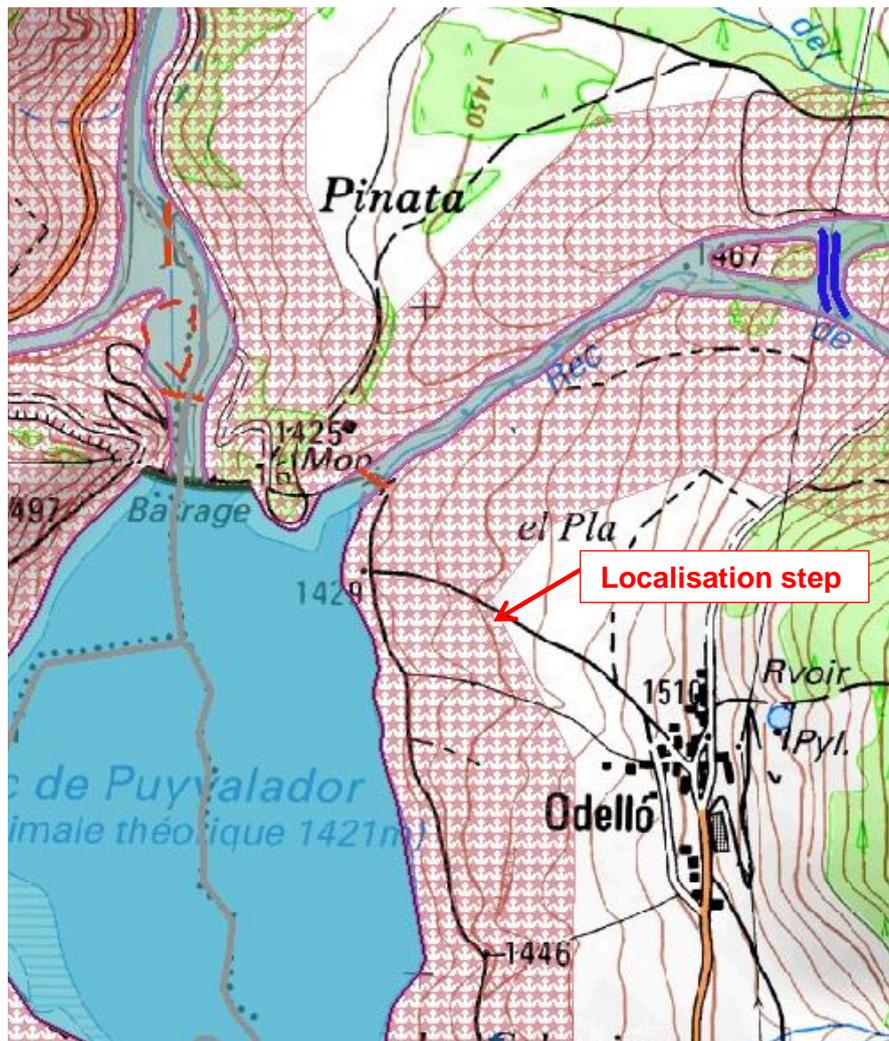
La station se situe en limite extrême de zone inondable par crue torrentielle (rupture de barrage de Matemale) et surplombe la berge droite orographique du lac de barrage de Puyvalador qui barre le cours du fleuve côtier Aude, de l'ordre de 25 mètres et dans lequel elle rejette initialement ses eaux traitées.

Le périmètre de protection immédiat est matérialisé par une clôture grillagée détériorée, qui n'empêche pas les intrusions et un portail métallique, en bon état, large et haut.

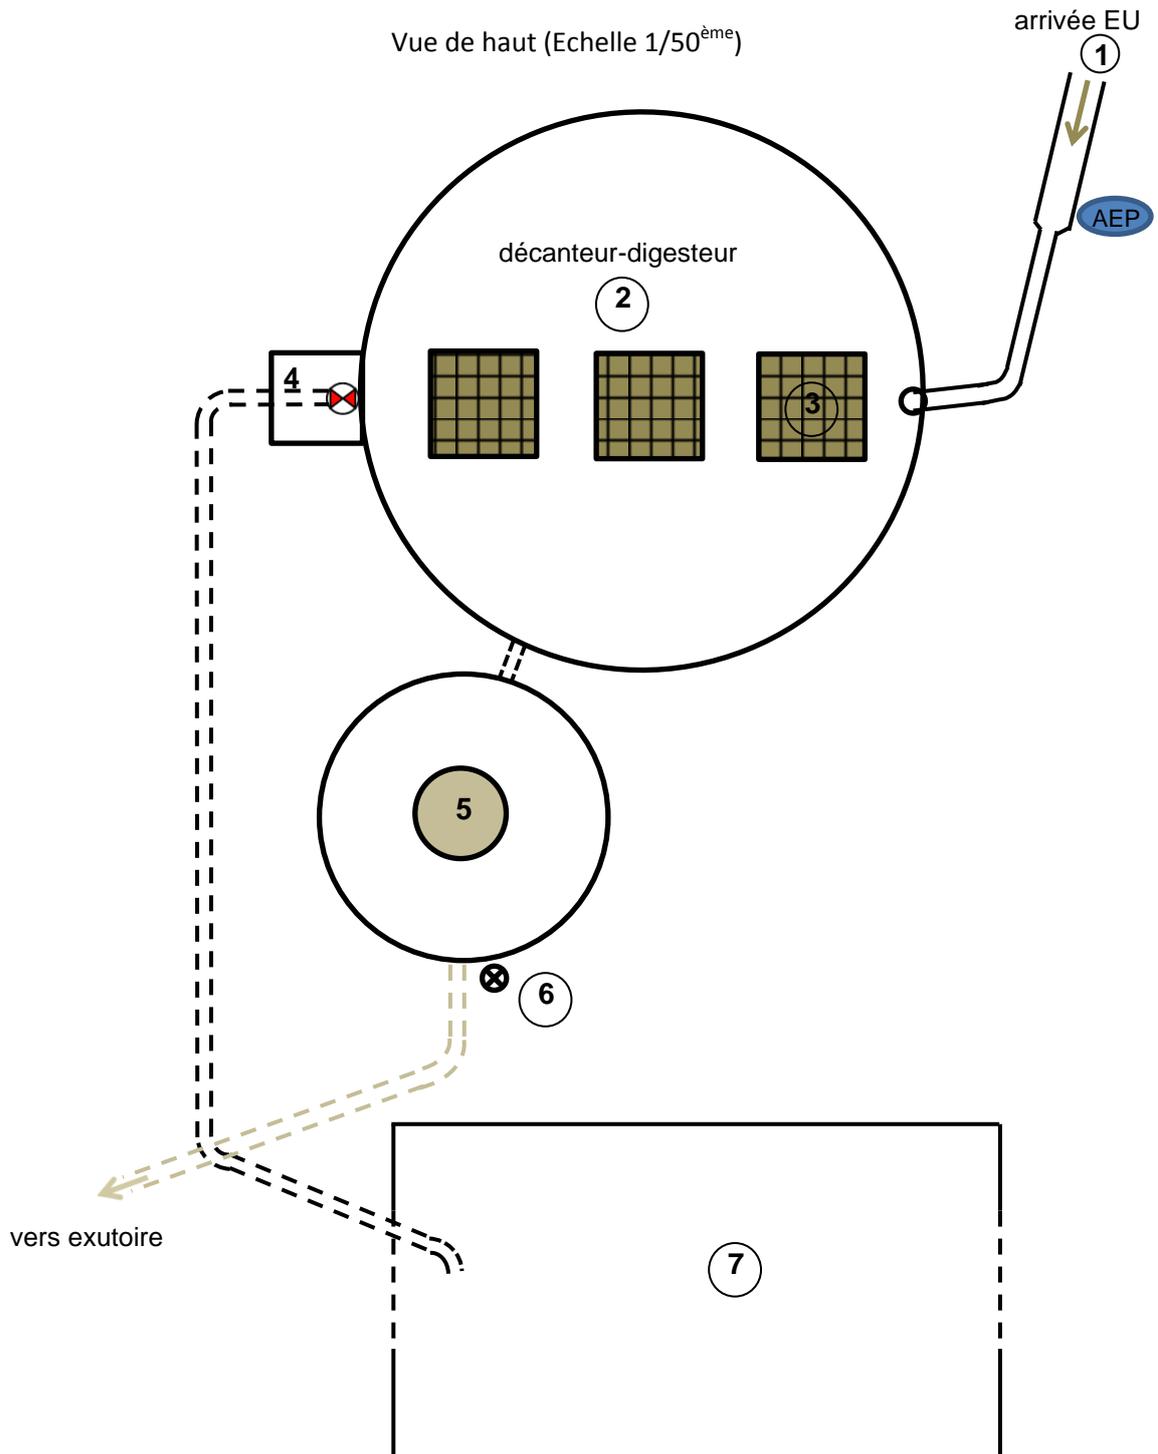
Schéma de principe de la station d'épuration d'Odeillo de Réal

- ① Canalisation d'arrivée effluent Ø200 puis réduction en Ø160
- ② décanteur- digesteur
- ③ trappon de visite en caillebotis (x3)
- ④ regard de vanne de chasse des boues
- ⑤ décolloïdeur à pouzzolane (PAN Ø190)
- ⑥ évent Ø160
- ⑦ bassin de déshydratation des boues

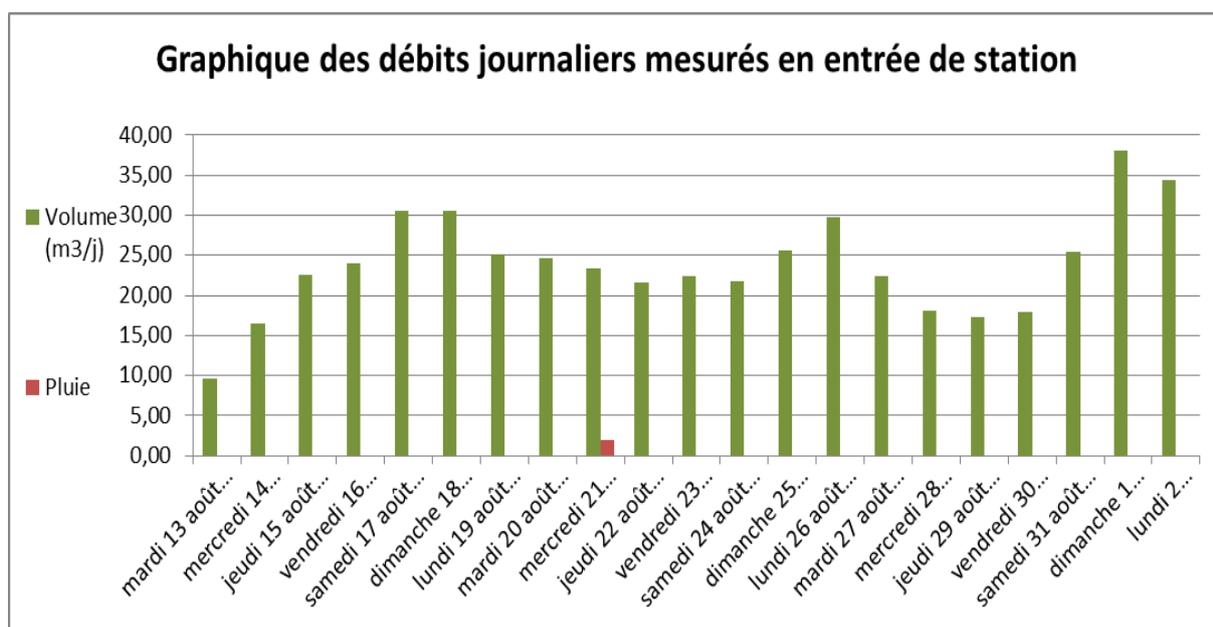
Sur la campagne de mesure le volume d'eaux parasites représente 57,8 % du volume journalier moyen calculé en entrée STEP de Réal.

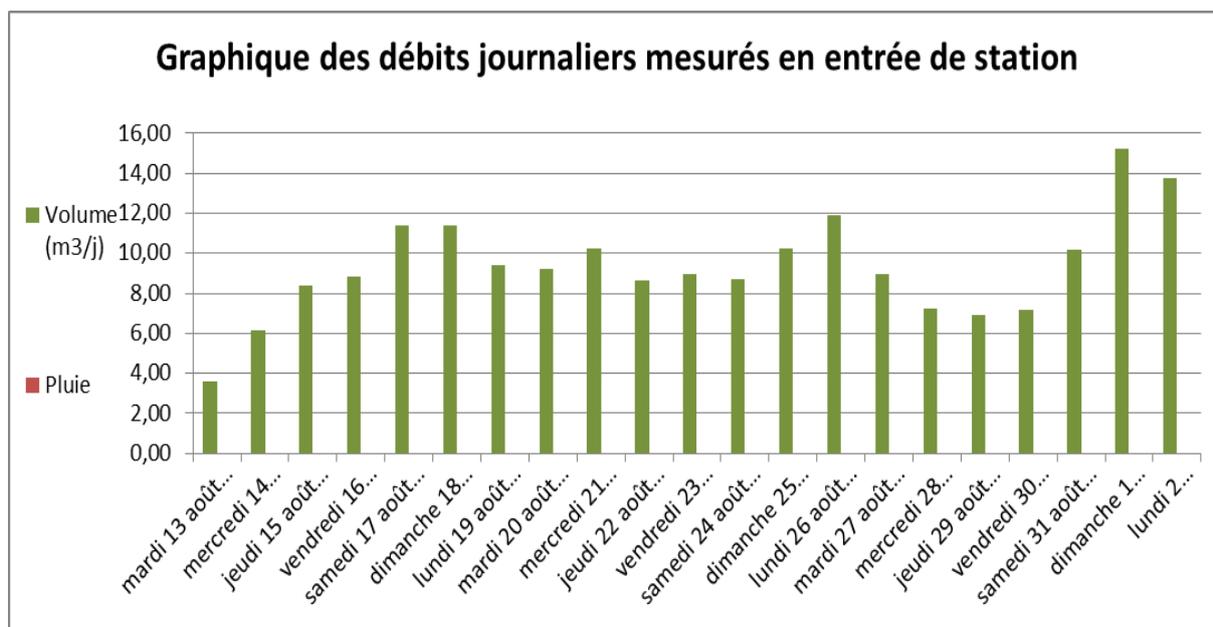
Sur la campagne de mesure le volume d'eaux parasites représente 55,8 % du volume journalier moyen calculé en entrée STEP d'Odeillo de Réal.
