COMMUNE DE REAL
(66210)

ANNEXES

SCHEMA DIRECTEUR D'ASSAINISSEMENT
DU VILLAGE DE REAL ET DU HAMEAU
D'ODEILLO DE REAL

Rapport final

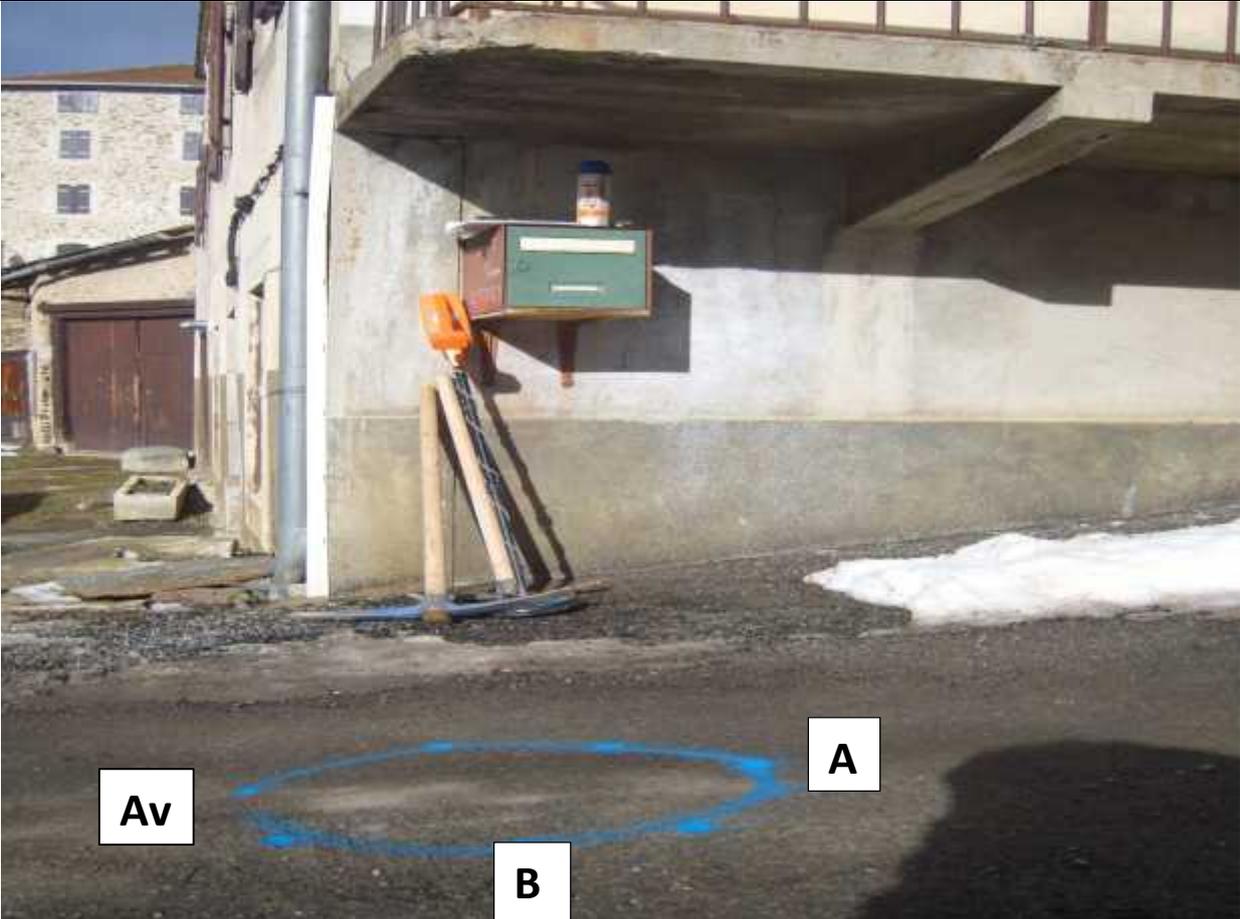
Numéro de regard 19	Carrer del Torrentell	Date et conditions d'observation	31/01/13 Temps sec Fonte neige
Bon état		Mauvais état	
Préfabriqué		Fait main	
Nombre de branchements amont	?	Nombre de branchements aval	?
Profondeur fil d'eau (m)		Nombre de photos	1

Branchement	Diamètre (mm)	Matériau	Hauteur de chute branchement au- dessus cunette (m)
A			
B			
C			
Av			
Remarques	Sous chaussée

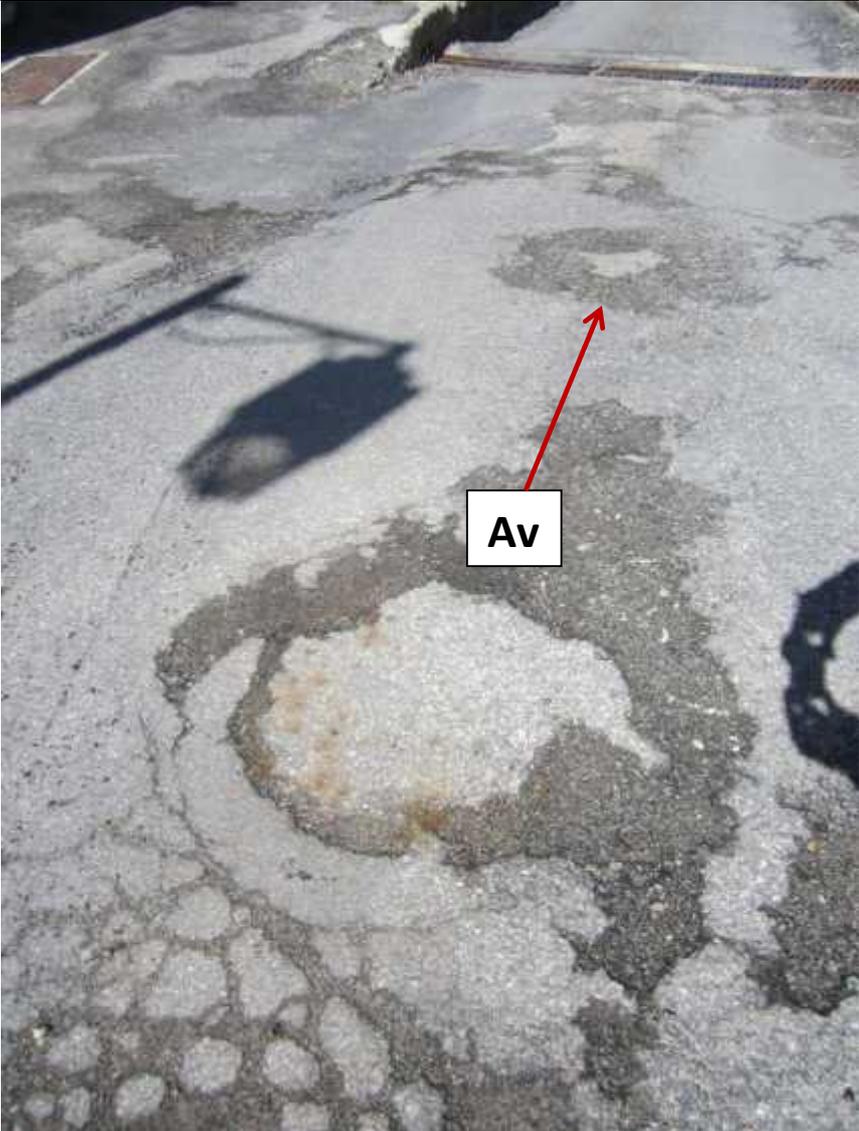
Numéro de regard 21	Carrefour carrer del Roc Fuger – carrer de l'Ostal – carrer del Fuster	Date et conditions d'observation	17/05/13 Temps sec
Bon état		Mauvais état	
Préfabriqué		Fait main	
Nombre de branchements amont	?	Nombre de branchements aval	?
Profondeur fil d'eau (m)		Nombre de photos	1

Branchement	Diamètre (mm)	Matériau	Hauteur de chute branchement au- dessus cunette (m)
Av			
Remarques	Inouvrable (sous chaussée)

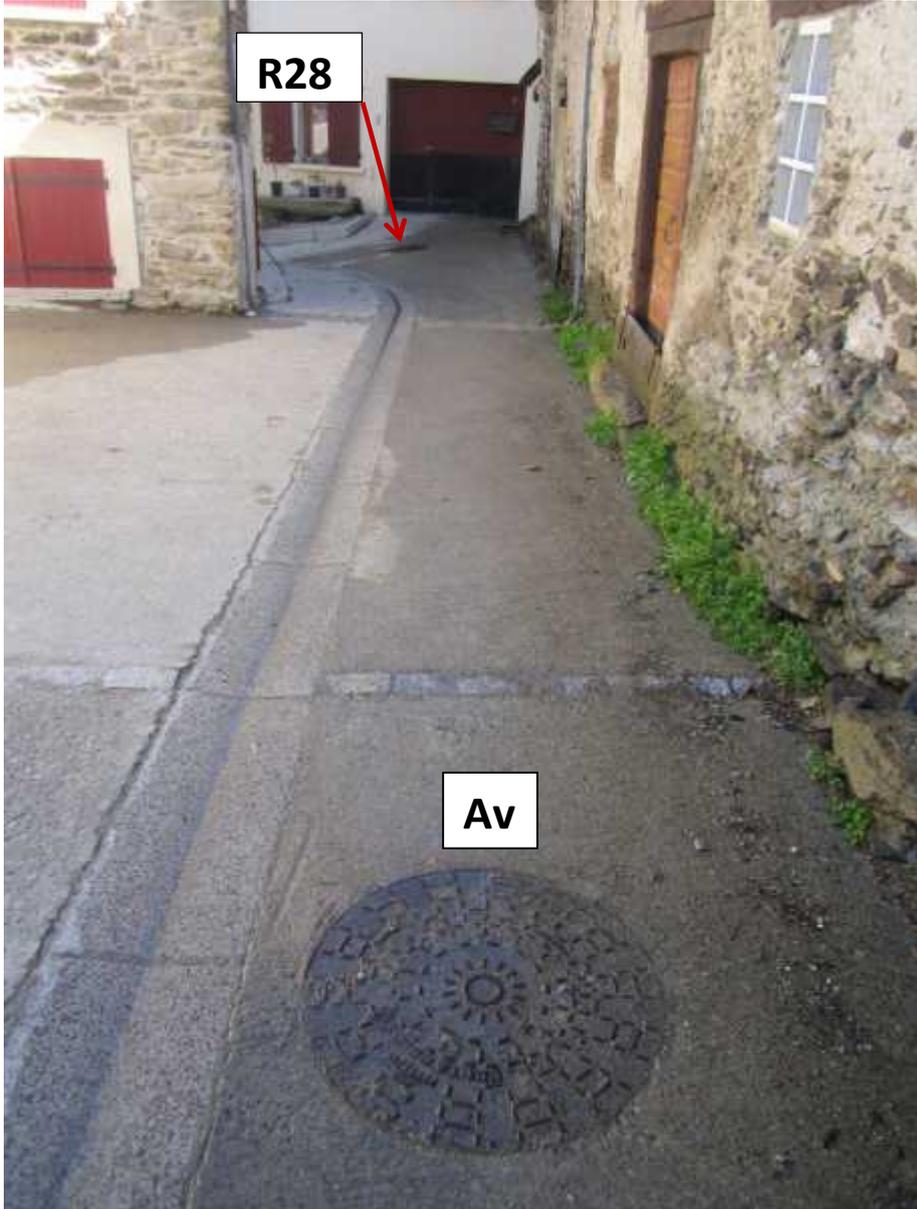
Numéro de regard 35		Date et conditions d'observation	17/05/13 Temps sec
Bon état		Mauvais état	
Préfabriqué		Fait main	
Nombre de branchements amont	?	Nombre de branchements aval	?
Profondeur fil d'eau (m)		Nombre de photos	1

Branchement	Diamètre (mm)	Matériau	Hauteur de chute branchement au- dessus cunette (m)
A			
B			
C			
Av			
Remarques	Inouvrable (sécurité bétonnée)

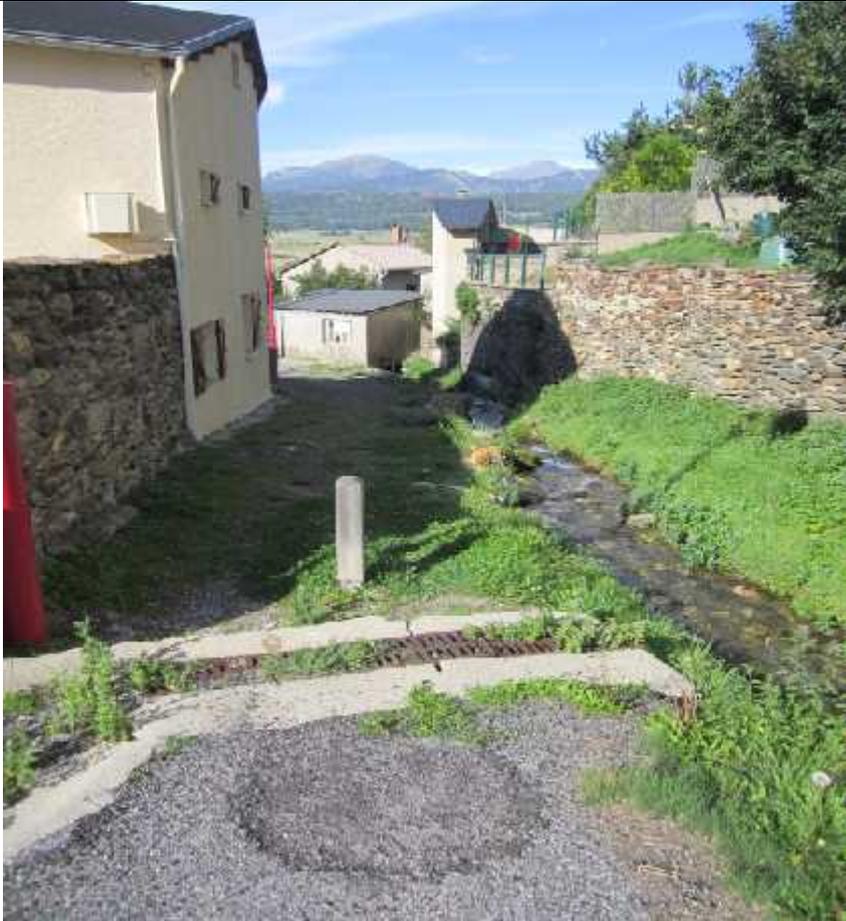
Numéro de regard 37	Rive gauche du Torrenteill	Date et conditions d'observation	31/01/13 Temps sec Fonte neige
Bon état		Mauvais état	
Préfabriqué		Fait main	
Nombre de branchements amont	?	Nombre de branchements aval	?
Profondeur fil d'eau (m)		Nombre de photos	0

Branchement	Diamètre (mm)	Matériau	Hauteur de chute branchement au- dessus cunette (m)
A			
B			
C			
Av			
Remarques	Inouvrable – sous bitume

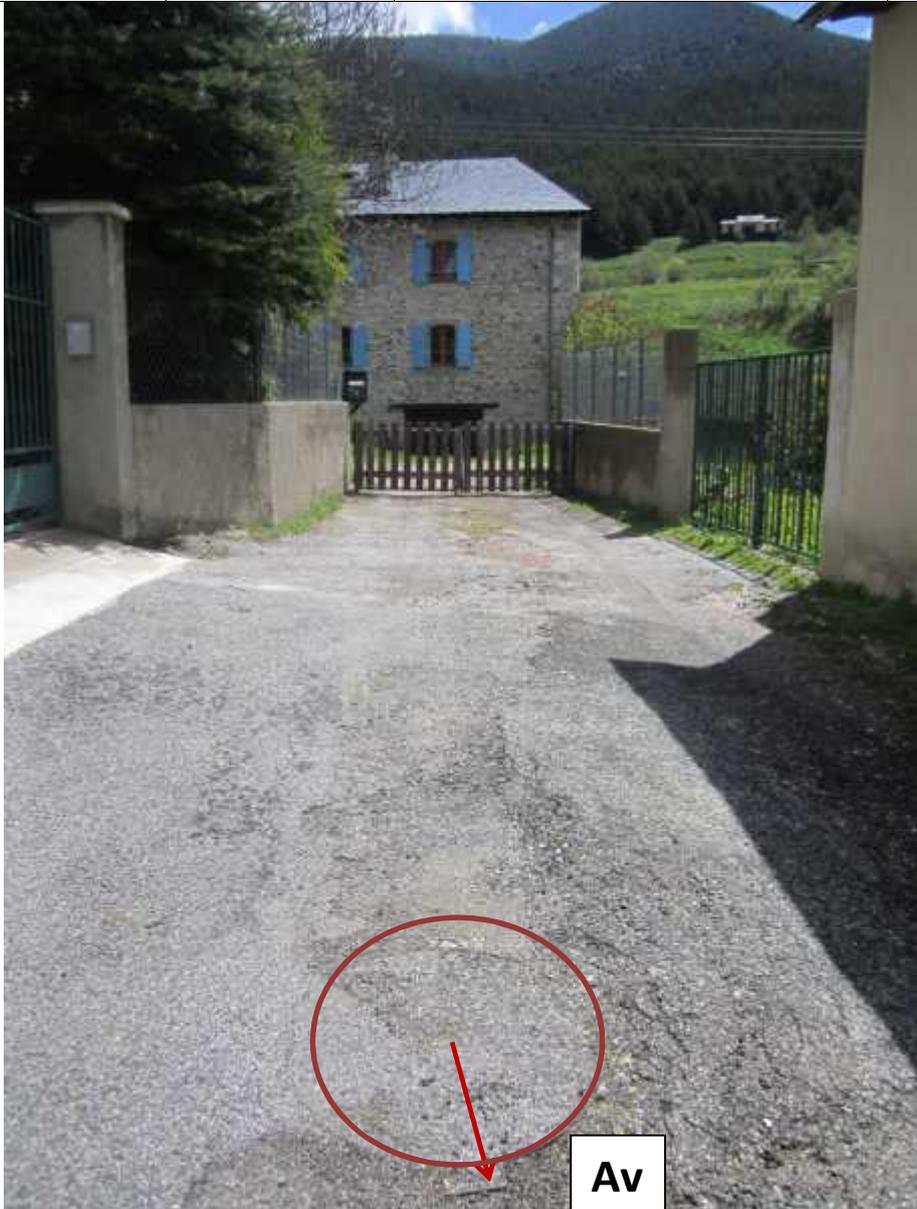
Numéro de regard 45		Date et conditions d'observation	17/05/13 Temps sec
Bon état		Mauvais état	
Préfabriqué		Fait main	
Nombre de branchements amont	?	Nombre de branchements aval	?
Profondeur fil d'eau (m)		Nombre de photos	1

Branchement	Diamètre (mm)	Matériau	Hauteur de chute branchement au- dessus cunette (m)
A			
B			
C			
Av			
Remarques	Regard de tête - Inouvrable (sous chaussée)

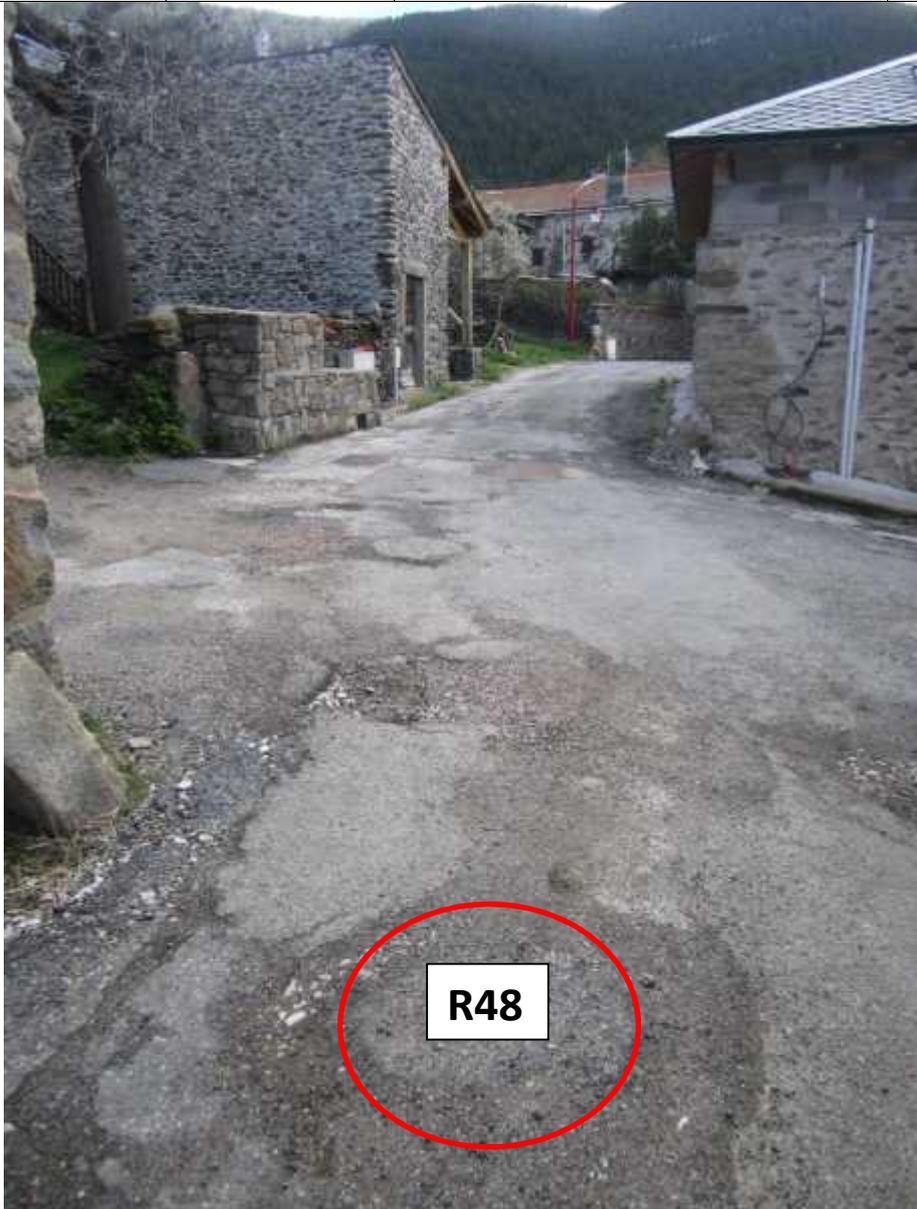
Numéro de regard 48		Date et conditions d'observation	17/05/13 Temps sec
Bon état		Mauvais état	
Préfabriqué		Fait main	
Nombre de branchements amont	?	Nombre de branchements aval	?
Profondeur fil d'eau (m)		Nombre de photos	1

Branchement	Diamètre (mm)	Matériau	Hauteur de chute branchement au- dessus cunette (m)
A			
B			
C			
Av			
Remarques	Inouvrable (sous chaussée)

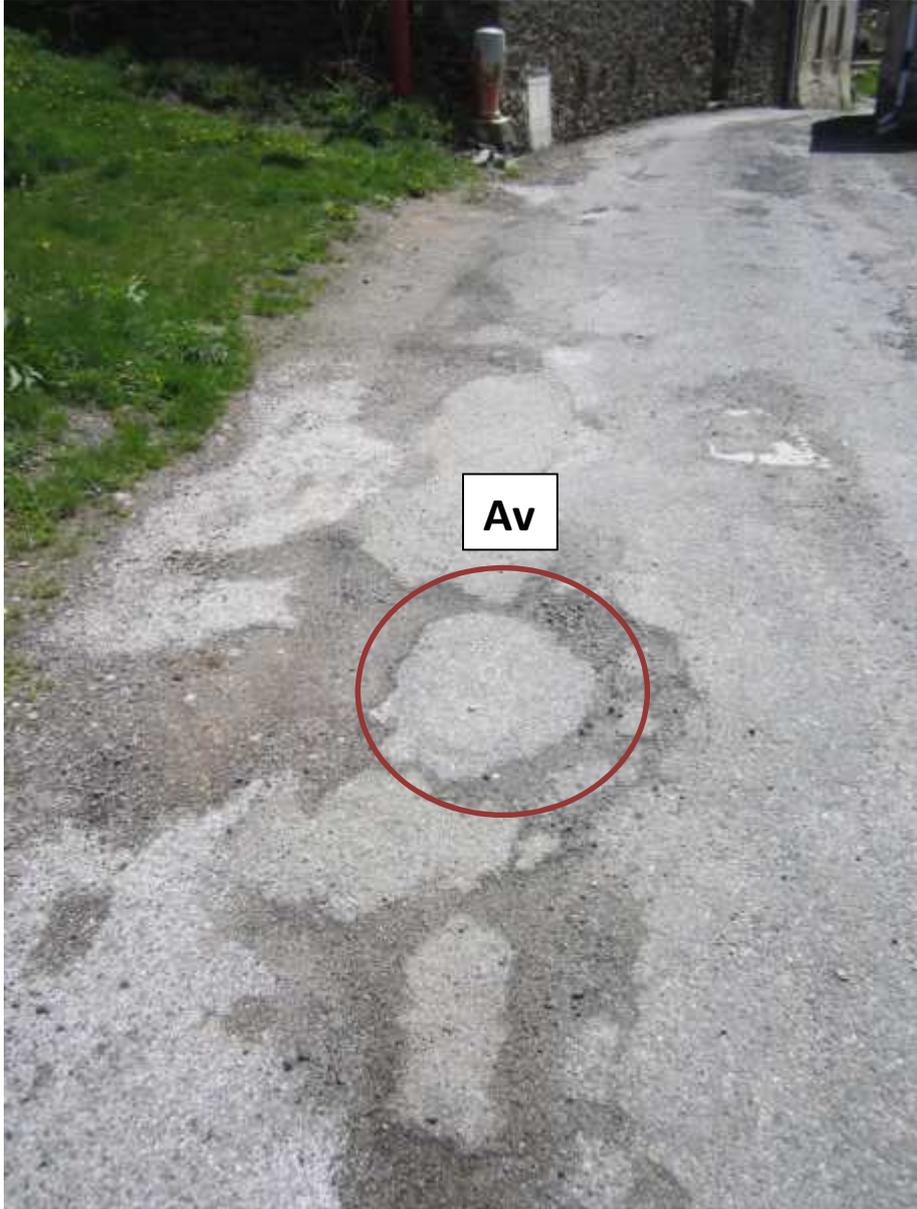
Numéro de regard 50	Carrer del Ferrer	Date et conditions d'observation	17/05/13 Temps sec
Bon état		Mauvais état	
Préfabriqué		Fait main	
Nombre de branchements amont	?	Nombre de branchements aval	?
Profondeur fil d'eau (m)		Nombre de photos	1

Branchement	Diamètre (mm)	Matériau	Hauteur de chute branchement au- dessus cunette (m)
A			
B			
C			
Av			
Remarques	Regard de tête - Inouvrable (sous chaussée)

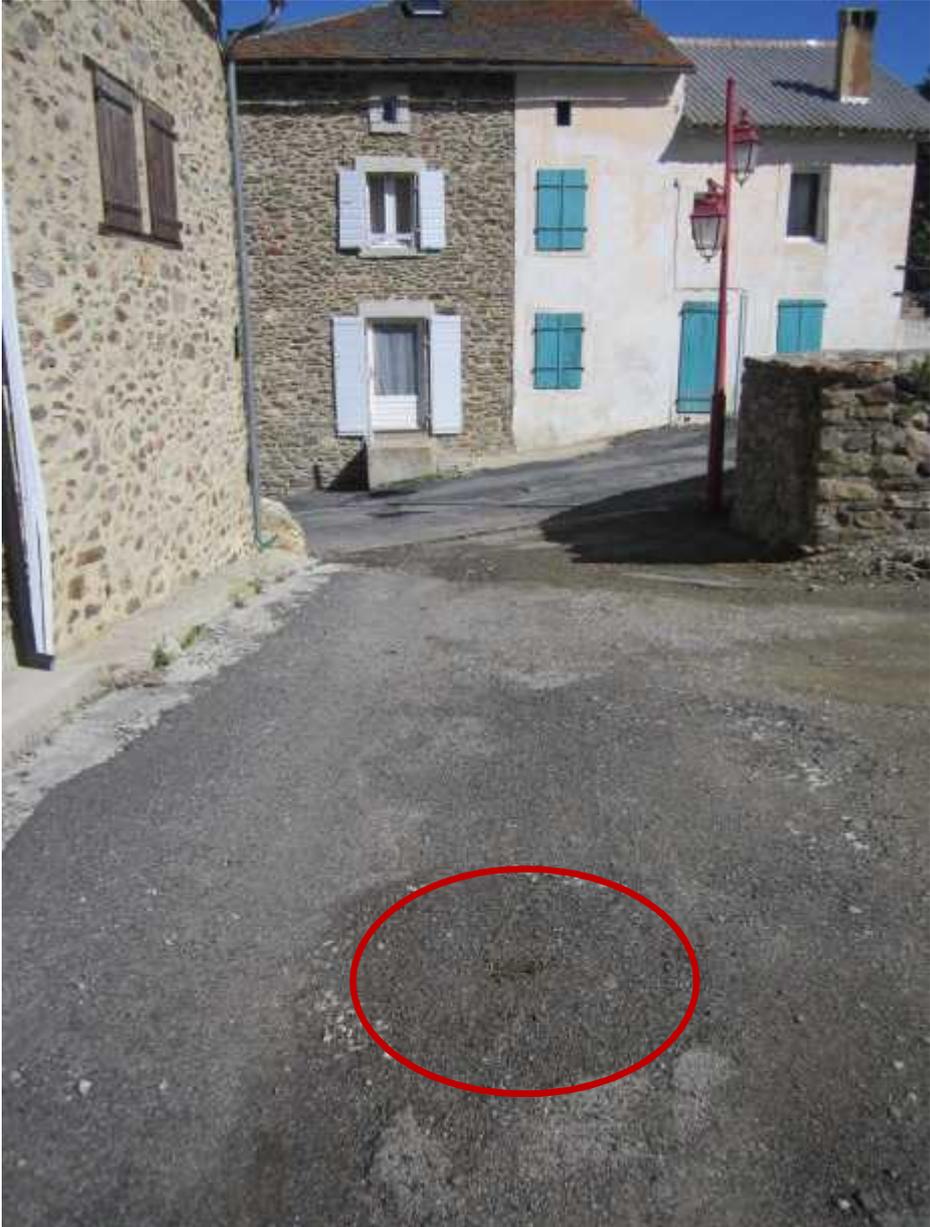
Numéro de regard 53	Carrer del Roc Fuger	Date et conditions d'observation	09/09/14 Temps sec
Bon état		Mauvais état	
Préfabriqué		Fait main	
Nombre de branchements amont	?	Nombre de branchements aval	1
Profondeur fil d'eau (m)	?	Nombre de photos	2

Branchement	Diamètre (mm)	Matériau	Hauteur de chute branchement au- dessus cunette (m)
A			
B			
Av			
Remarques	Inouvrable sous chaussée

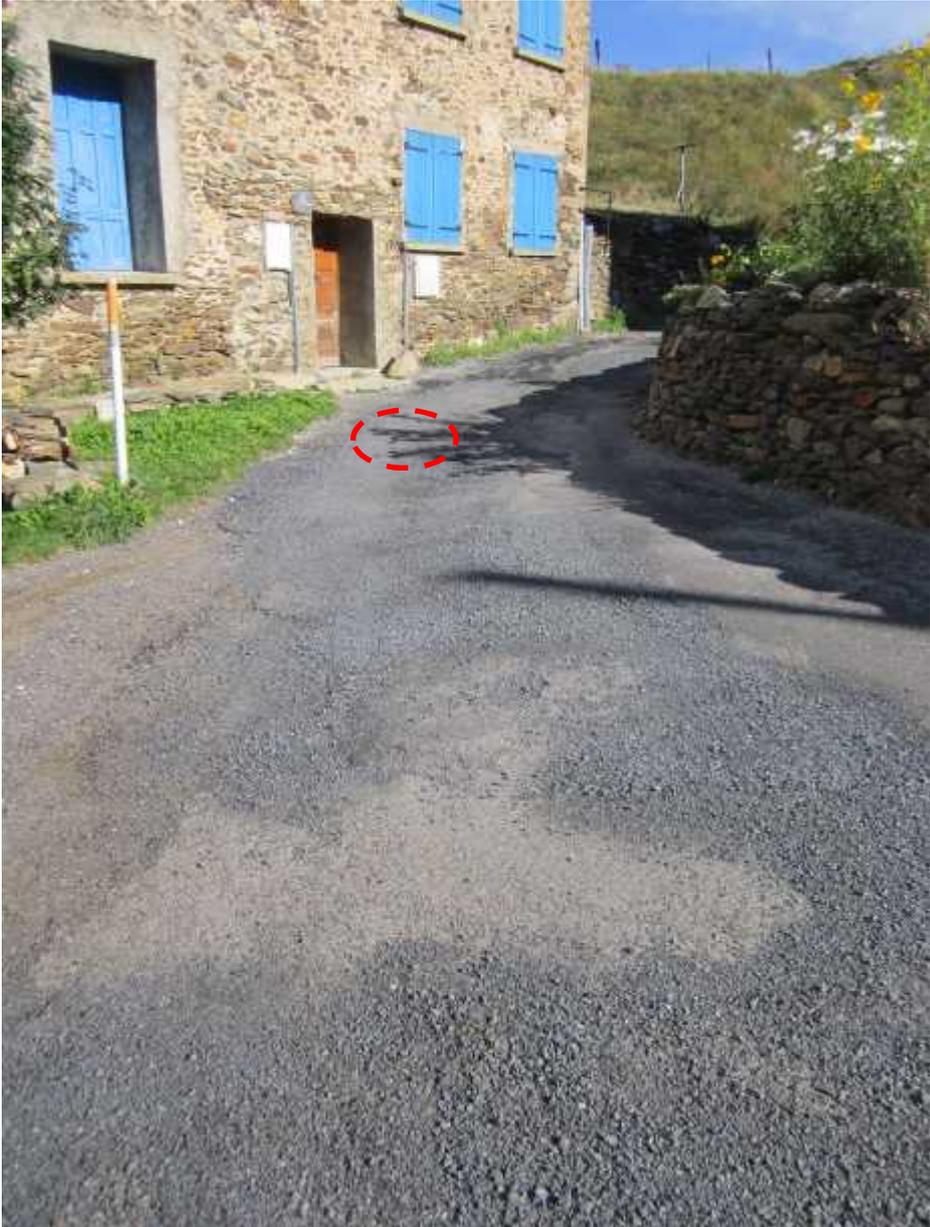
Numéro de regard 58		Date et conditions d'observation	09/09/14 Temps sec
Bon état		Mauvais état	
Préfabriqué		Fait main	
Nombre de branchements amont	?	Nombre de branchements aval	1
Profondeur fil d'eau (m)		Nombre de photos	1

Branchement	Diamètre (mm)	Matériau	Hauteur de chute branchement au- dessus cunette (m)
A			
B			
C			
Av			
Remarques	Non détecté et inouvrable (sous chaussée)

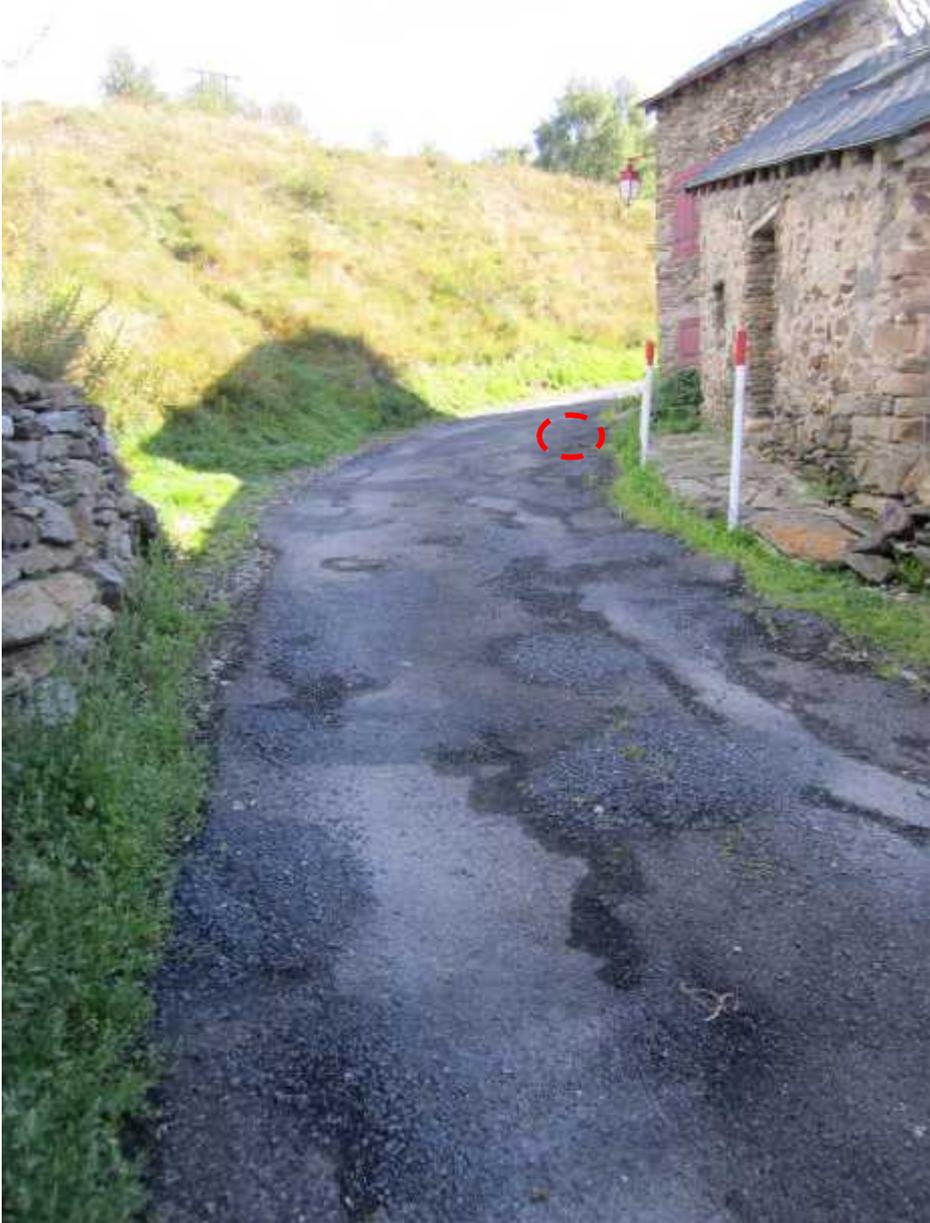
Numéro de regard 59		Date et conditions d'observation	09/09/14 Temps sec
Bon état		Mauvais état	
Préfabriqué		Fait main	
Nombre de branchements amont	?	Nombre de branchements aval	1
Profondeur fil d'eau (m)		Nombre de photos	1

Branchement	Diamètre (mm)	Matériau	Hauteur de chute branchement au- dessus cunette (m)
A			
B			
C			
Av			
Remarques	Non détecté – inouvrable (sous chaussée)

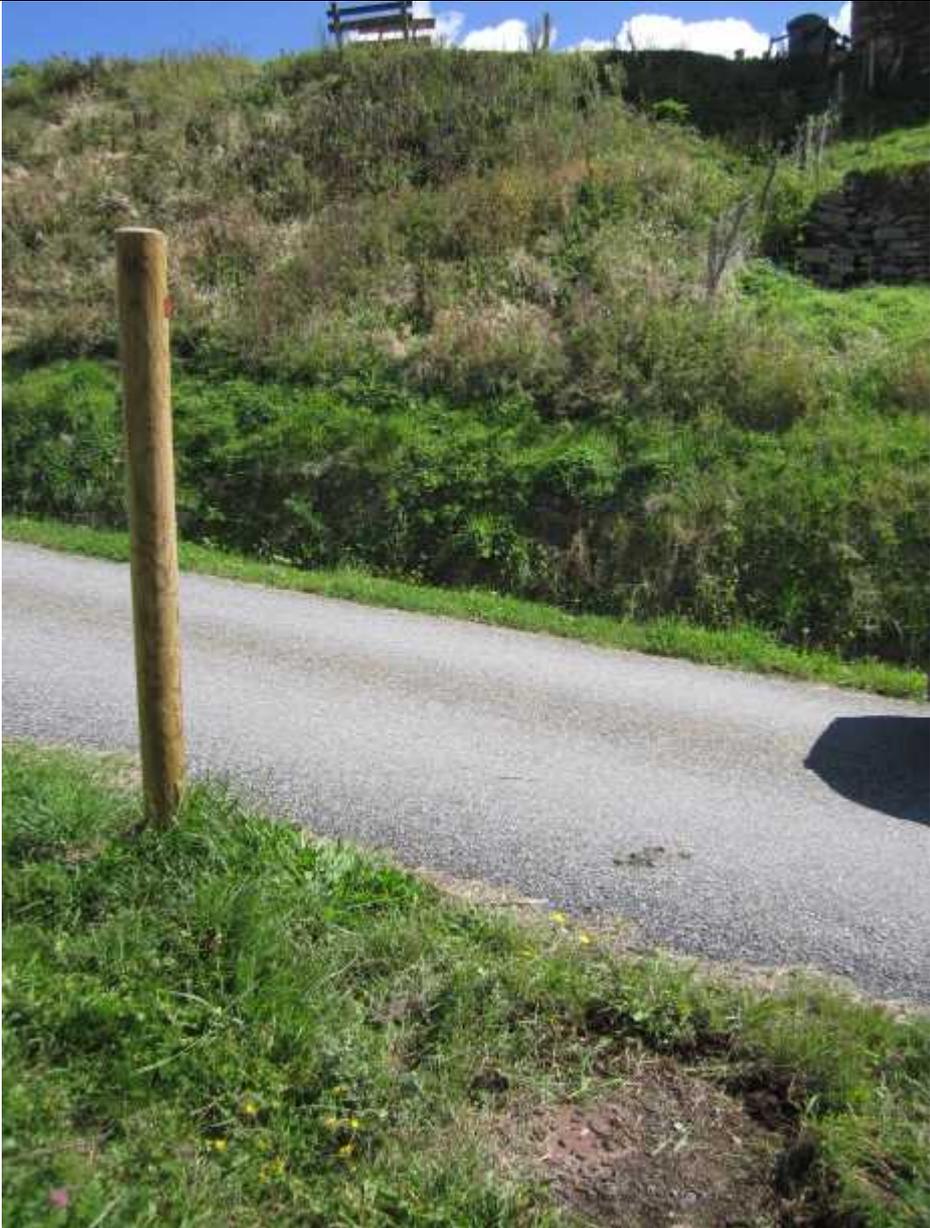
Numéro de regard 61	Parcelle cadastrale n°477 B 01	Date et conditions d'observation	09/09/14 Temps sec
Bon état		Mauvais état	
Préfabriqué		Fait main	
Nombre de branchements amont	1	Nombre de branchements aval	1
Profondeur fil d'eau (m)	?	Nombre de photos	2

Branchement	Diamètre (mm)	Matériau	Hauteur de chute branchement au- dessus cunette (m)
A	Ø 125	PVC	
B			
C			
Av	Ø 125	PVC	
Remarques	Inouvrable

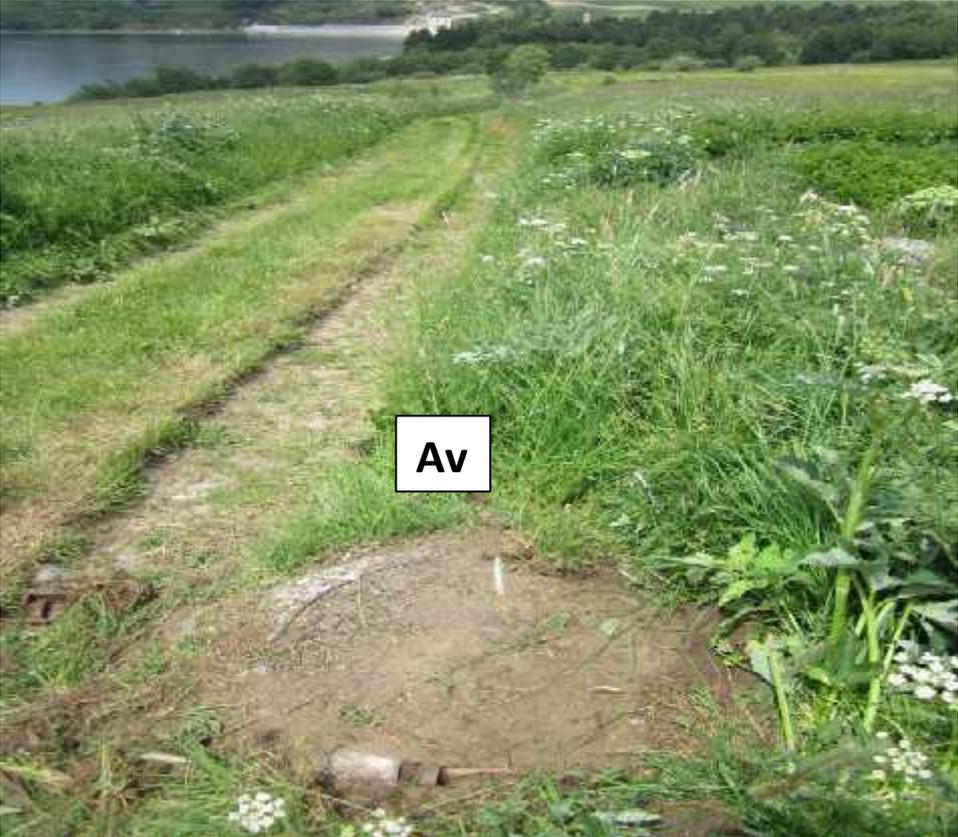
Numéro de regard 2	Odeillo de R. Camí de Formiguères à Odeillo	Date et condition d'observation	08/07/13 Temps sec
Bon état		Mauvais état	
Préfabriqué		Fait main	
Nombre de branchements amont	?	Nombre de branchement aval	?
Profondeur fil d'eau (fond cunette) (m)		Nombre de photos	1

Branchement	Diamètre (mm)	Matériau	Hauteur de chute branchement au- dessus cunette (m)
Remarques	Inouvrable

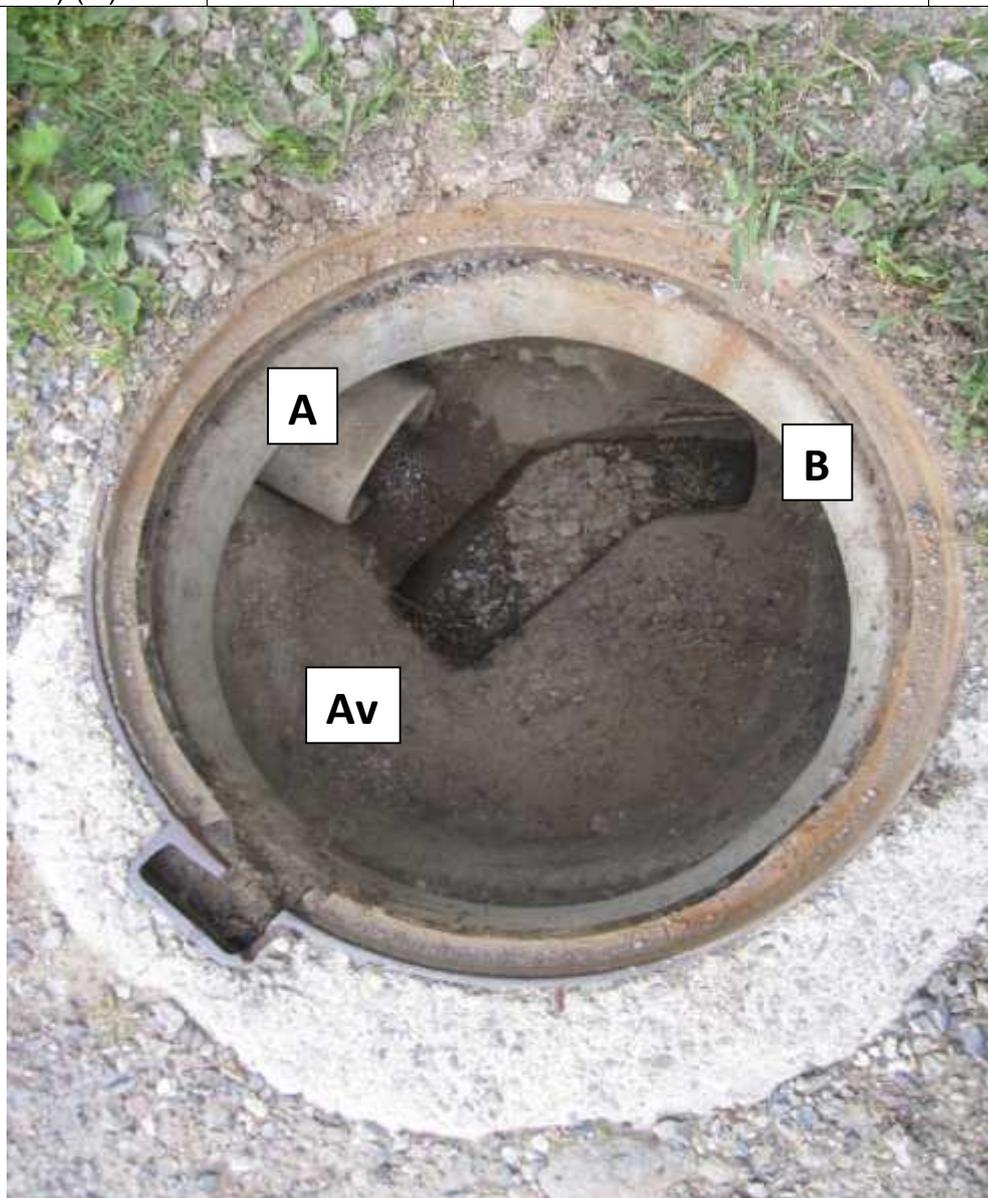
Numéro de regard 28 - 9	Odeillo de R.	Date et condition d'observation	08/07/13 Temps sec
Bon état		Mauvais état	
Préfabriqué		Fait main	
Nombre de branchements amont	2	Nombre de branchement aval	1
Profondeur fil d'eau (fond cunette) (m)	0,87	Nombre de photos	1

Branchement	Diamètre (mm)	Matériau	Hauteur de chute branchement au-dessus cunette (m)
A	200	Amiante-ciment	0,35
B	100	Amiante-ciment	
Av	160	Amiante-ciment	
Remarques	Pas de dalle de répartition – défaut hydraulique (« A » chute libre) – défaut d'étanchéité (matériaux dans cunette) – présence ECPP en « A » (traces = 0,01 l.s ⁻¹)

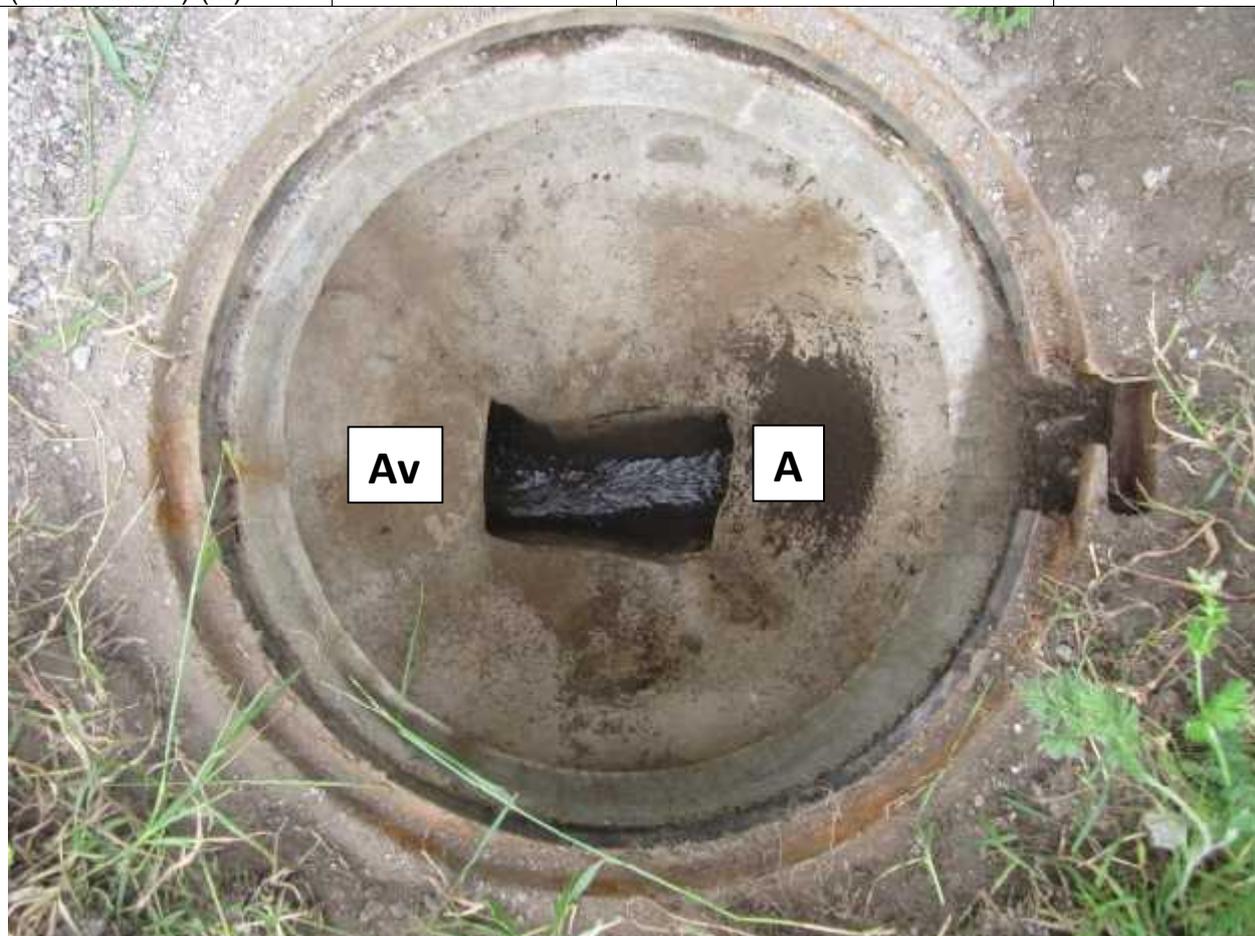
Numéro de regard 10	Odeillo de R.	Date et condition d'observation	08/07/13 Temps sec
Bon état		Mauvais état	
Préfabriqué		Fait main	
Nombre de branchements amont	1	Nombre de branchement aval	1
Profondeur fil d'eau (fond cunette) (m)	0,82	Nombre de photos	1

Branchement	Diamètre (mm)	Matériau	Hauteur de chute branchement au-dessus cunette (m)
A	200	Amiante-ciment	
Av	200	Amiante-ciment	
Remarques	Défaut d'étanchéité (virole non étanche – cheminée cassée) – défaut structurel (cheminée cassée) – pas de dalle de répartition – ECPP (Q=0,6 l.s ⁻¹)

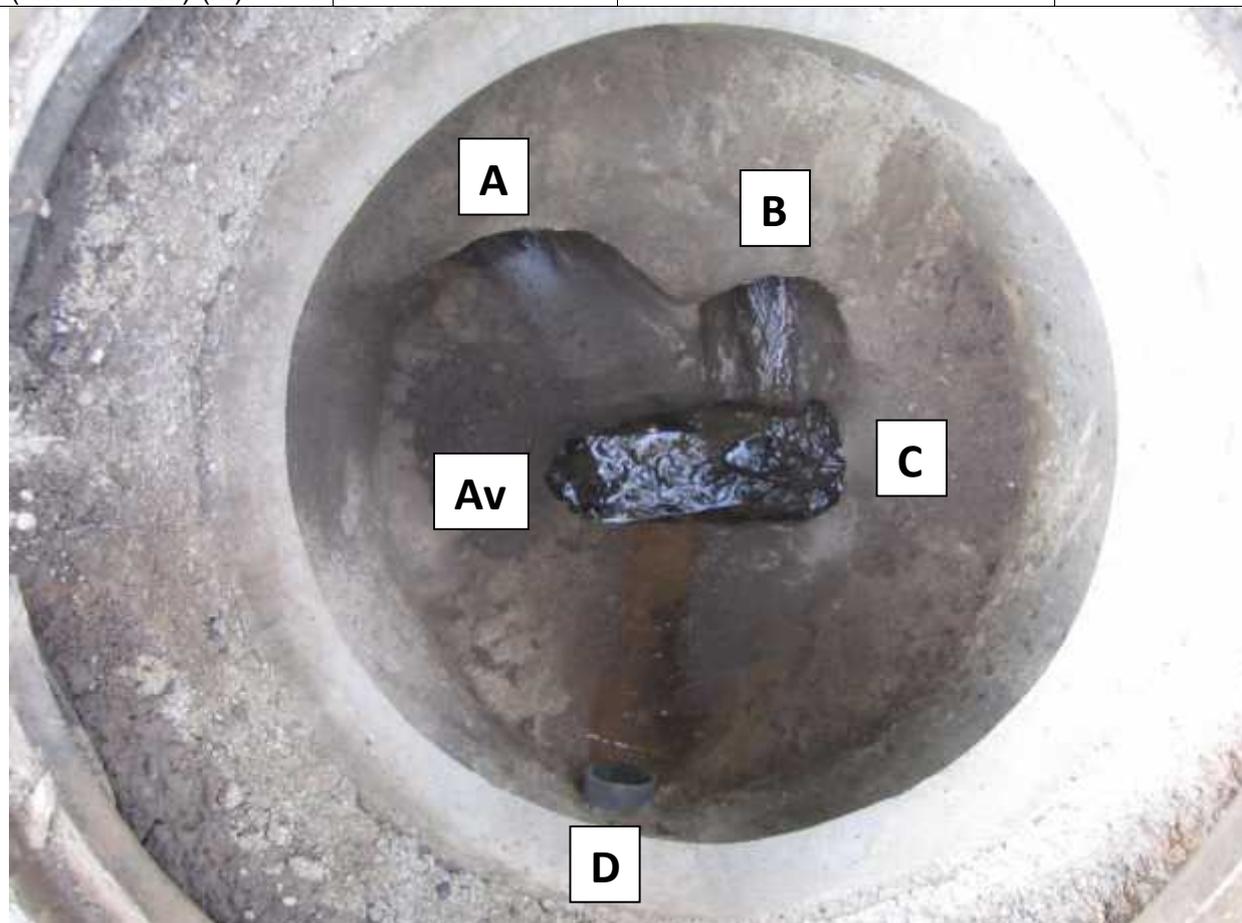
Numéro de regard 11	Odeillo de R.	Date et condition d'observation	08/07/13 Temps sec
Bon état		Mauvais état	
Préfabriqué		Fait main	
Nombre de branchements amont	4	Nombre de branchement aval	1
Profondeur fil d'eau (fond cunette) (m)	1,21	Nombre de photos	1

Branchement	Diamètre (mm)	Matériau	Hauteur de chute branchement au-dessus cunette (m)
A	160	Amiante-ciment	0,15
B	160	Amiante-ciment	0,10
C	200	Amiante-ciment	
D	60	PVC	0,70
Av	200	Amiante-ciment	
Remarques	Pas de dalle de répartition – défaut d'étanchéité (virole non étanche et matériaux dans cunette) – défaut hydraulique (« A » et « D » à contre-sens et traces de mise en charge) – présence ECPP en « B » ($Q = 0,2 \text{ l.}^{\text{s}^{-1}}$), en « C » ($Q = 0,4 \text{ l.}^{\text{s}^{-1}}$) et en « D » ($Q = 0,1 \text{ l.}^{\text{s}^{-1}}$),

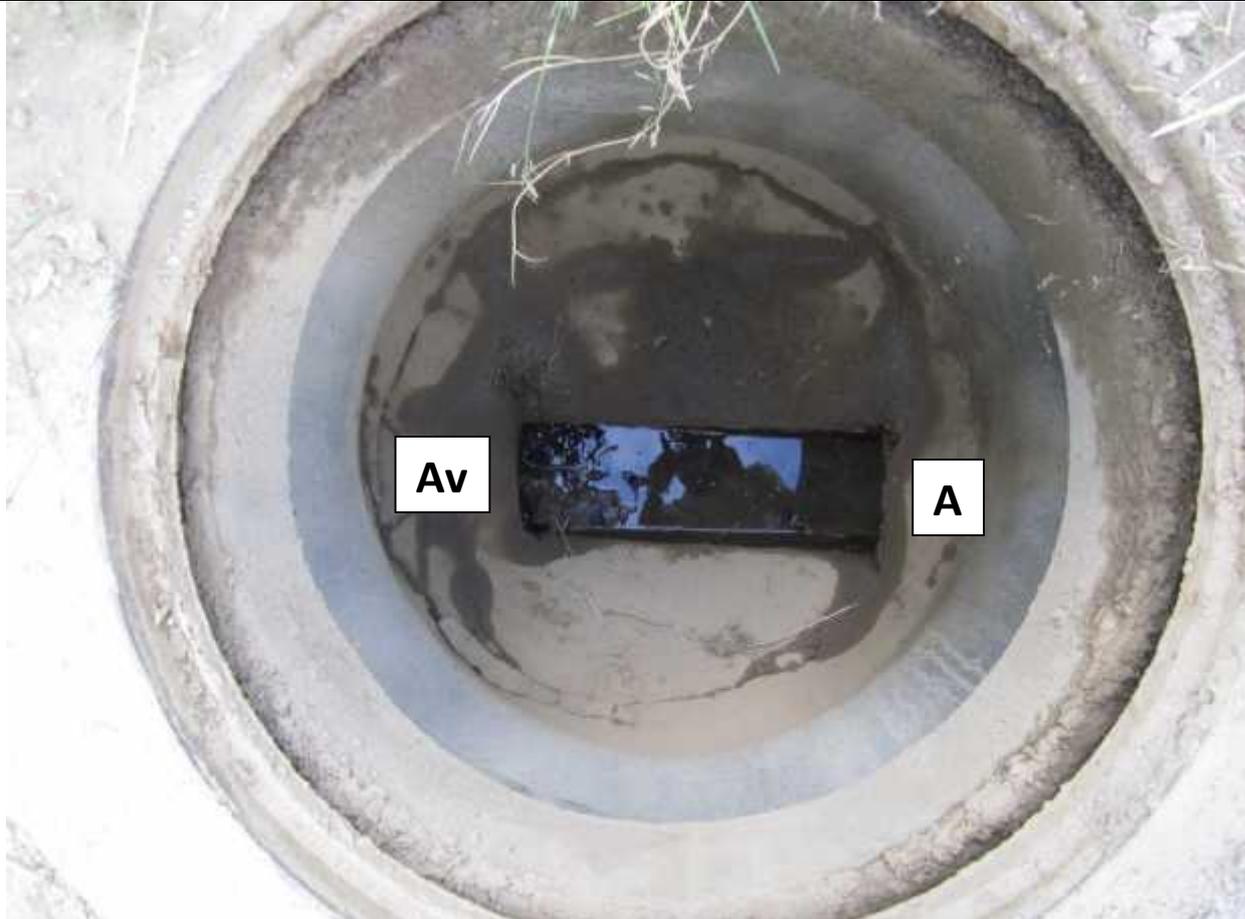
Numéro de regard 12	Odeillo de R.	Date et condition d'observation	08/07/13 Temps sec
Bon état		Mauvais état	
Préfabriqué		Fait main	
Nombre de branchements amont	1	Nombre de branchement aval	1
Profondeur fil d'eau (fond cunette) (m)	1,02	Nombre de photos	1

Branchement	Diamètre (mm)	Matériau	Hauteur de chute branchement au- dessus cunette (m)
A	200	Amiante-ciment	
Av	200	Amiante-ciment	
Remarques	Défaut d'étanchéité (virole non étanche – banquette fissurée sur tout son pourtour) – ECPP ($Q=0,4 \text{ l.s}^{-1}$) – défaut hydraulique (matière dans cunette)

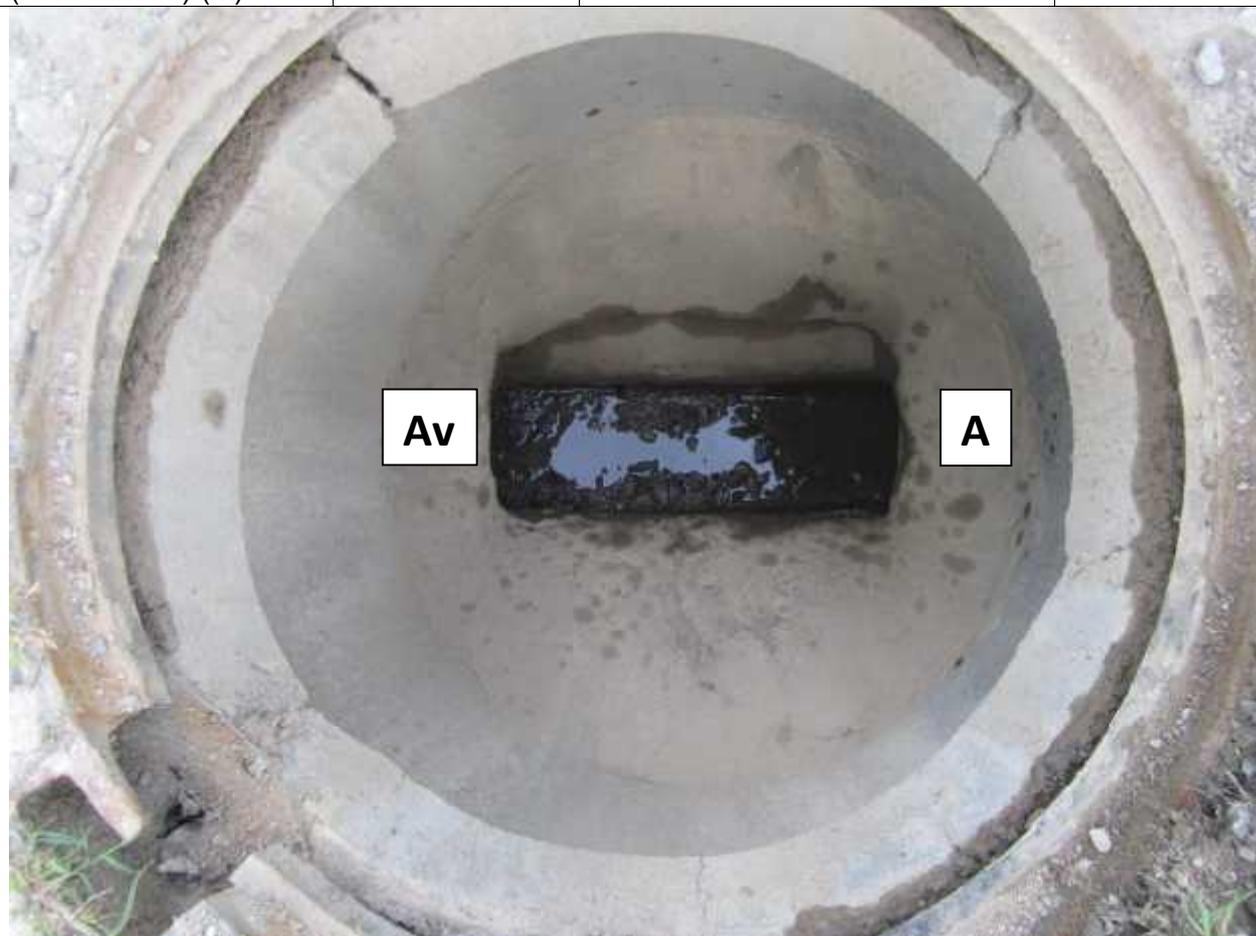
Numéro de regard 13	Odeillo de R.	Date et conditions d'observation	08/07/13 Temps sec
Bon état		Mauvais état	
Préfabriqué		Fait main	
Nombre de branchements amont	1	Nombre de branchement aval	1
Profondeur fil d'eau (fond cunette) (m)	1,09	Nombre de photos	1

Branchement	Diamètre (mm)	Matériau	Hauteur de chute branchement au-dessus cunette (m)
A	200	Amiante-ciment	
Av	200	Amiante-ciment	
Remarques	Défaut d'étanchéité (couronne cassée en 6 éléments – banquette fissurée – matériaux dans cunette) – ECPP (Q=0,05 l.s ⁻¹)

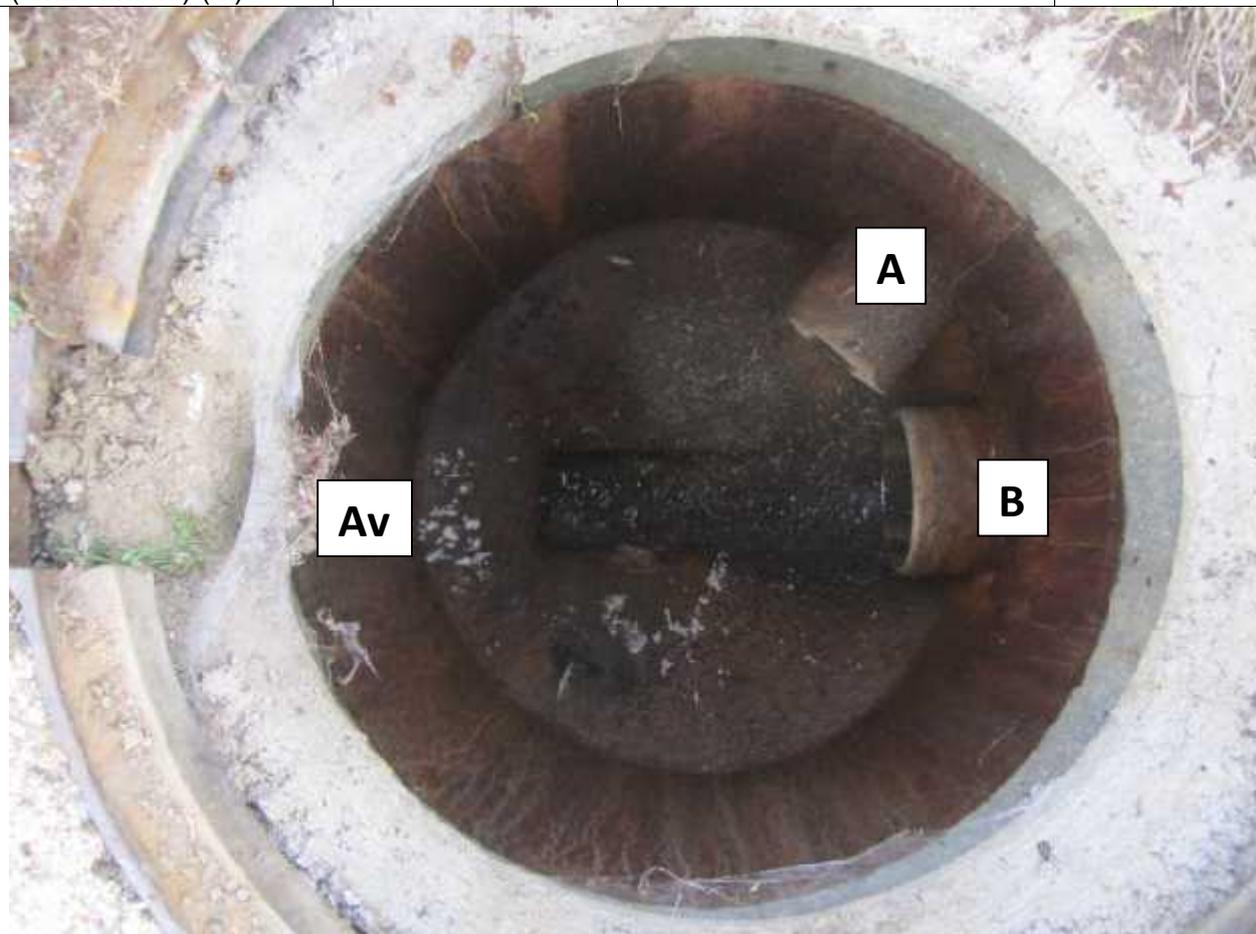
Numéro de regard 14	Odeillo de R.	Date et condition d'observation	08/07/13 Temps sec
Bon état		Mauvais état	
Préfabriqué		Fait main	
Nombre de branchements amont	2	Nombre de branchement aval	1
Profondeur fil d'eau (fond cunette) (m)	1,36	Nombre de photos	1

Branchement	Diamètre (mm)	Matériau	Hauteur de chute branchement au-dessus cunette (m)
A	160	Amiante-ciment	0,40
B	200	Amiante-ciment	0,30
Av	200	Amiante-ciment	
Remarques	Défaut hydraulique (chutes libres et traces de mise en charge sur banquettes) – défaut d'étanchéité (virole non étanche – nombreuses traces sur cheminée) – présence ECPP en « B » ($Q = 0,01 \text{ l.s}^{-1}$)
