COMMUNE DE REAL
(66210)

ANNEXES

SCHEMA DIRECTEUR D'ASSAINISSEMENT
DU VILLAGE DE REAL ET DU HAMEAU
D'ODEILLO DE REAL

Rapport final

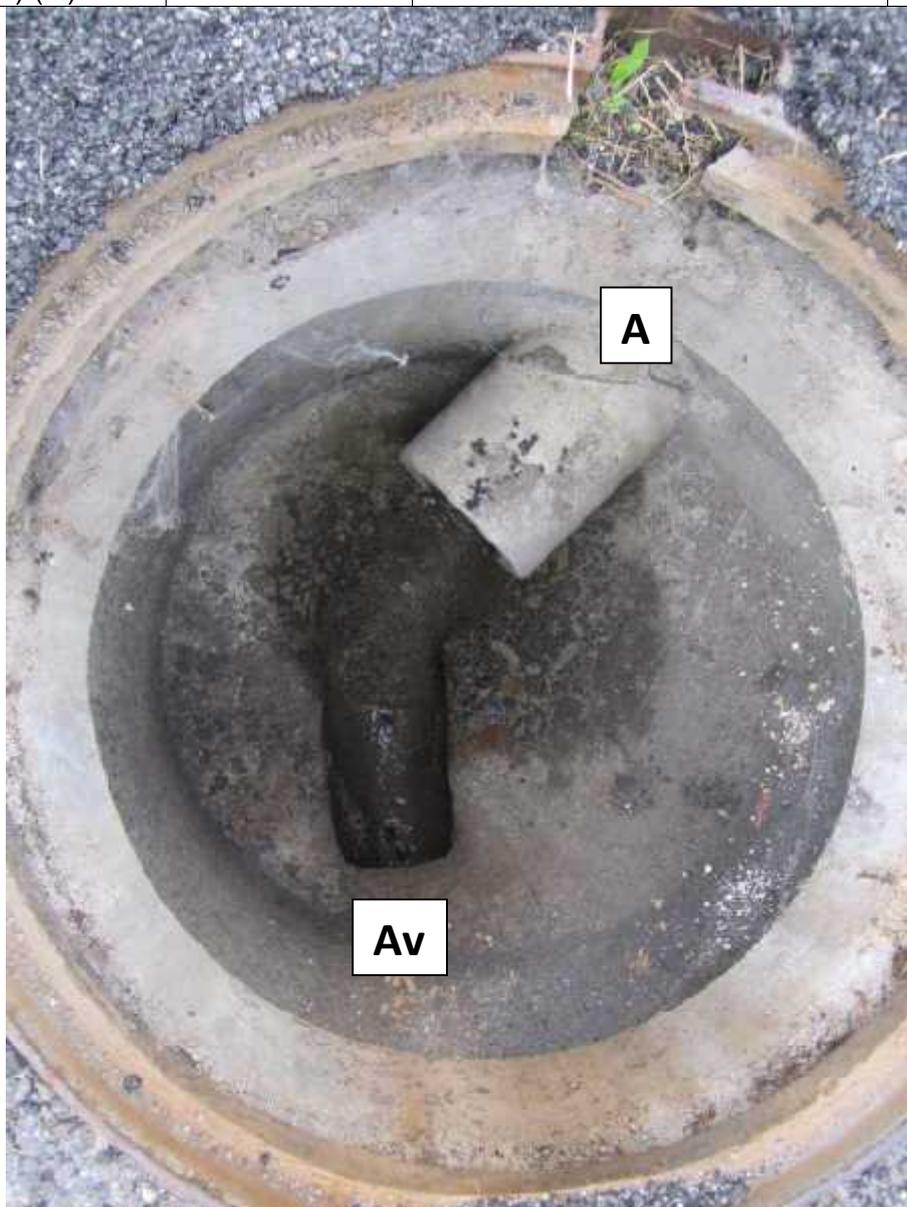
Numéro de regard 16	Odeillo de R.	Date et conditions d'observation	08/07/13 Temps sec
Bon état		Mauvais état	
Préfabriqué		Fait main	
Nombre de branchements amont	1	Nombre de branchement aval	1
Profondeur fil d'eau (fond cunette) (m)	1,15	Nombre de photos	1

Branchement	Diamètre (mm)	Matériau	Hauteur de chute branchement au-dessus cunette (m)
A	200	Amiante-ciment	0,40 en pente
Av	200	Amiante-ciment	
Remarques	Pas de dalle de répartition – ECPP >0,3 l.s ⁻¹ , croisement pluvial permanent immédiatement en amont – défaut d'étanchéité (virole non étanche et rouillée)

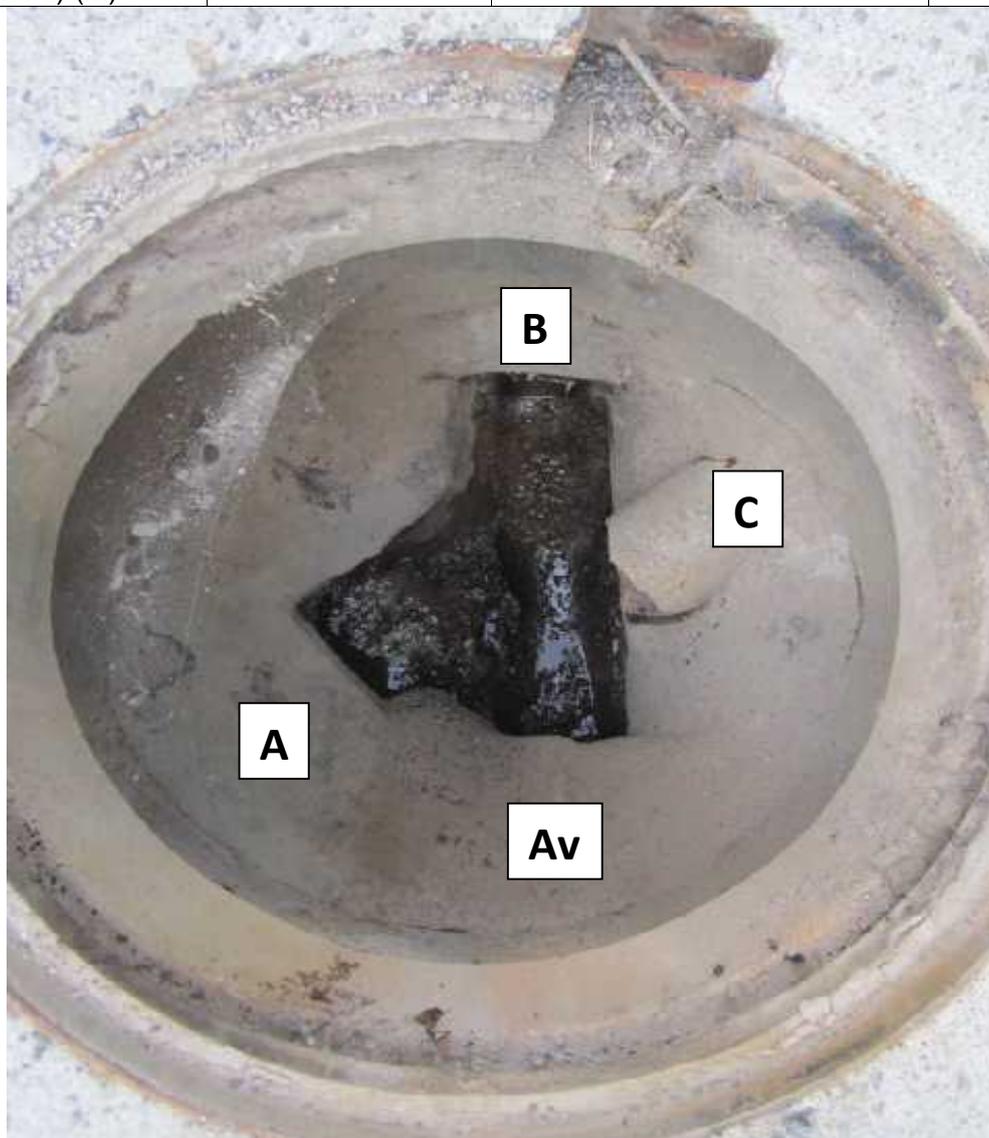
Numéro de regard 17	Odeillo de R.	Date et condition d'observation	08/07/13 Temps sec
Bon état		Mauvais état	
Préfabriqué		Fait main	
Nombre de branchements amont	3	Nombre de branchement aval	1
Profondeur fil d'eau (fond cunette) (m)	1,08	Nombre de photos	1

Branchement	Diamètre (mm)	Matériau	Hauteur de chute branchement au-dessus cunette (m)
A	200	Amiante-ciment	
B	160	Amiante-ciment	0,20
C	200	Amiante-ciment	
Av	200	Amiante-ciment	
Remarques	Défaut hydraulique (« A » en contre sens hydraulique et « C » chute libre) – obstruction partielle importante en « A » (présence de matière en « A ») – H ₂ S - défaut d'étanchéité (virole non étanche et matériaux dans cunette) – présence ECPP en « B » ($Q = 0,01 \text{ l.}^{-1}\text{s}^{-1}$) et en « A » ($Q = 0,02 \text{ l.}^{-1}\text{s}^{-1}$)

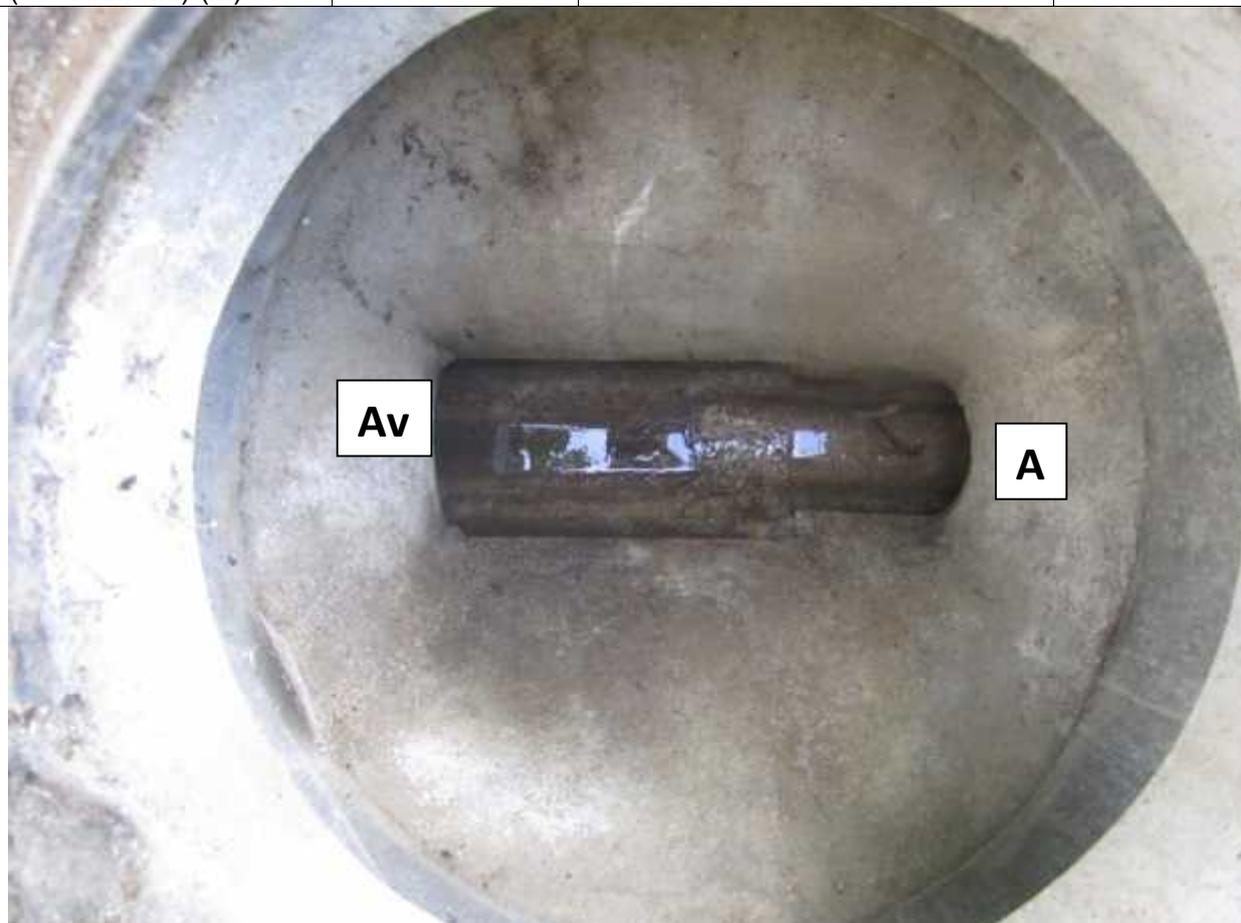
Numéro de regard 18	Odeillo de R.	Date et conditions d'observation	08/07/13 Temps sec
Bon état		Mauvais état	
Préfabriqué		Fait main	
Nombre de branchements amont	1	Nombre de branchement aval	1
Profondeur fil d'eau (fond cunette) (m)	0,90	Nombre de photos	1

Branchement	Diamètre (mm)	Matériau	Hauteur de chute branchement au- dessus cunette (m)
A	160	Amiante-ciment	0,50
Av	200	Amiante-ciment	
Remarques	Regard de visite en zone privé (?) – pas de dalle de répartition – ECPD très faibles (0,01 l.s ⁻¹) – défaut d'étanchéité (virole non étanche)

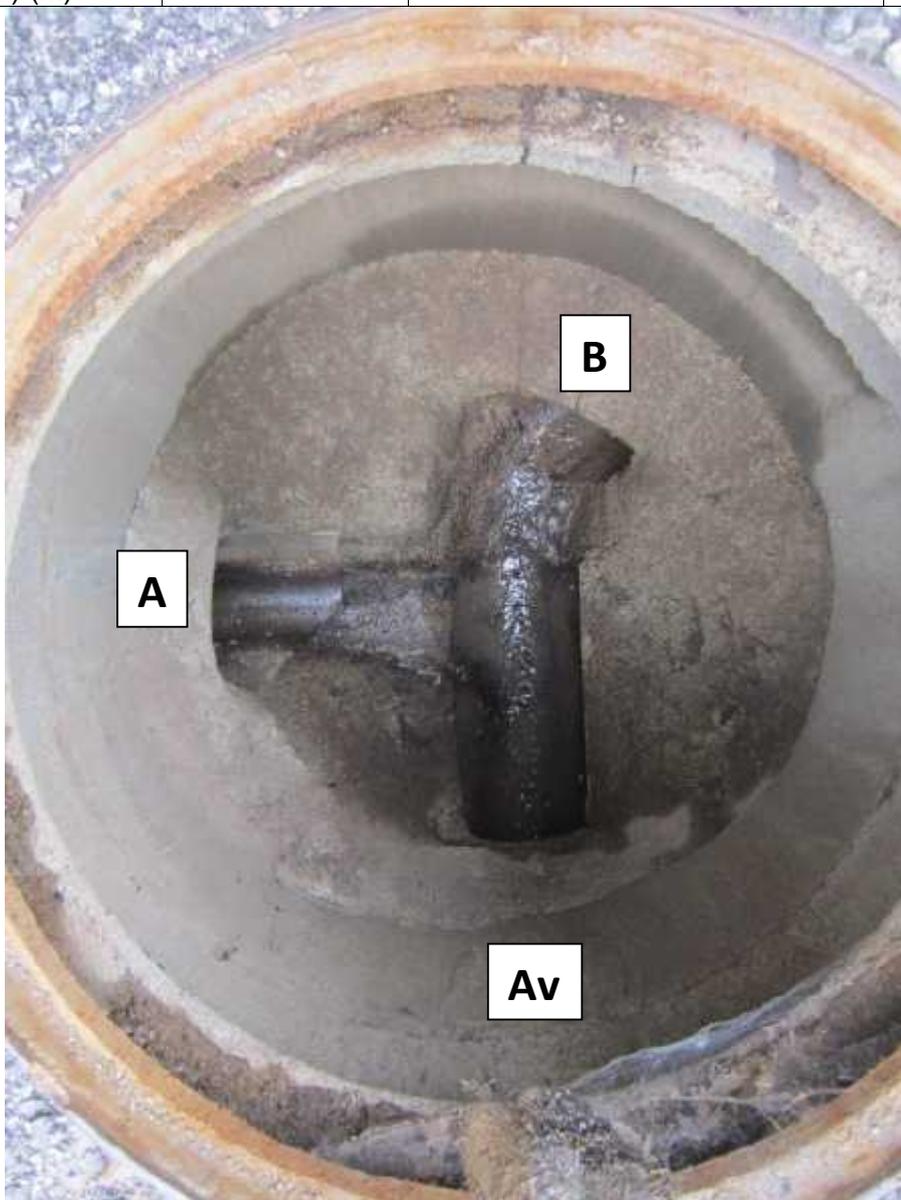
Numéro de regard 19	Odeillo de R.	Date et condition d'observation	08/07/13 Temps sec
Bon état		Mauvais état	
Préfabriqué		Fait main	
Nombre de branchements amont	2	Nombre de branchement aval	1
Profondeur fil d'eau (fond cunette) (m)	1,07	Nombre de photos	1

Branchement	Diamètre (mm)	Matériau	Hauteur de chute branchement au- dessus cunette (m)
A	200	Amiante-ciment	
B	200	Amiante-ciment	
Av	200	Amiante-ciment	
Remarques	Défaut hydraulique (« A » perpendiculaire) – défaut d'étanchéité (traces d'infiltration sur banquette et cheminée) – présence ECPP en « B » ($Q = 0,05 \text{ l.}^{-1}\text{s}^{-1}$)

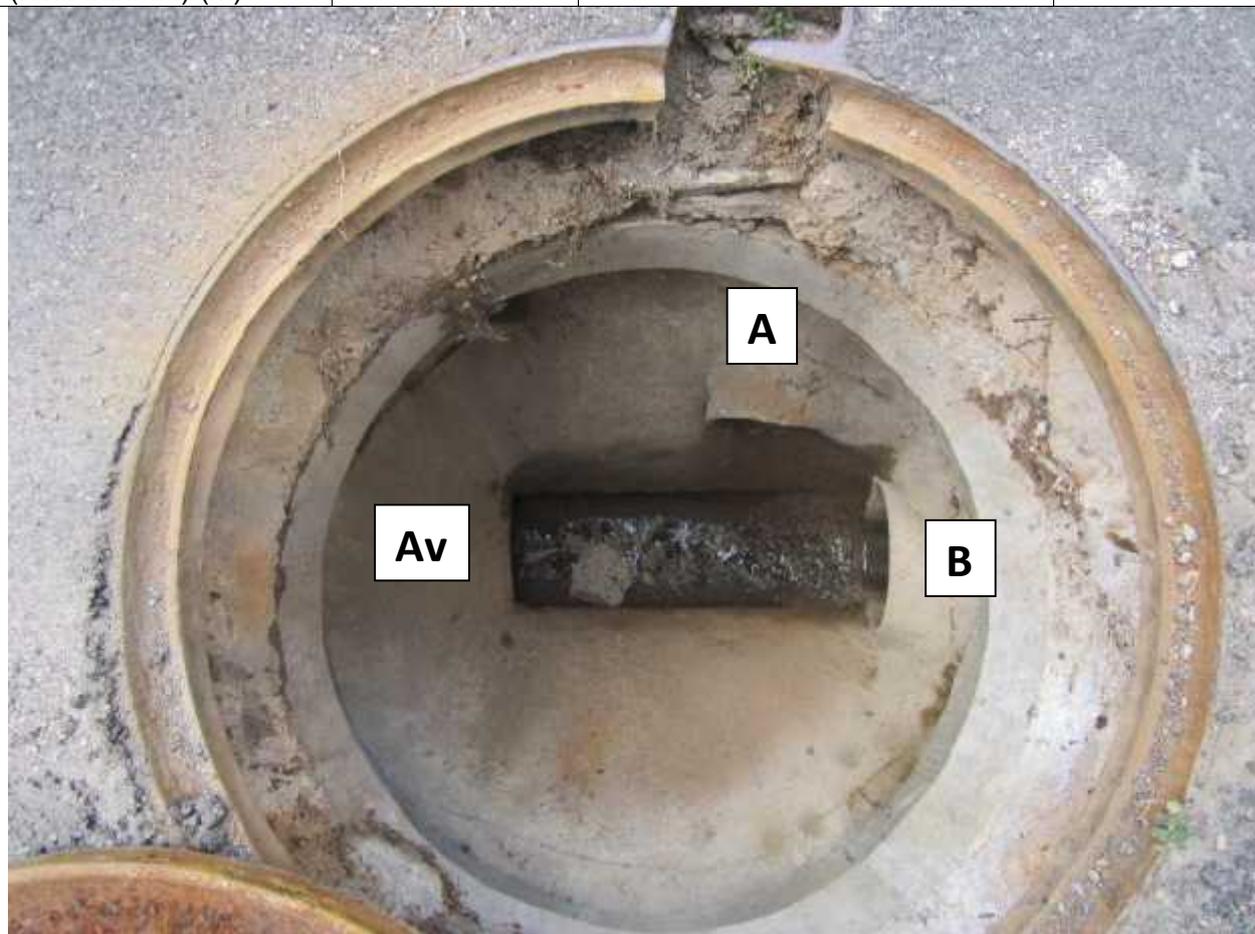
Numéro de regard 20	Odeillo de R.	Date et condition d'observation	08/07/13 Temps sec
Bon état		Mauvais état	
Préfabriqué		Fait main	
Nombre de branchements amont	2	Nombre de branchement aval	1
Profondeur fil d'eau (fond cunette) (m)	1,17	Nombre de photos	1

Branchement	Diamètre (mm)	Matériau	Hauteur de chute branchement au-dessus cunette (m)
A	160	Amiante-ciment	0,30
B	200	Amiante-ciment	0,20
Av	200	Amiante-ciment	
Remarques	Défaut hydraulique (« A » perpendiculaire et chute libre – « B » chute libre) – défaut d'étanchéité (virole non étanche) – présence ECPP en « B » ($Q = 0,05 \text{ l.}^{-1}\text{s}^{-1}$)

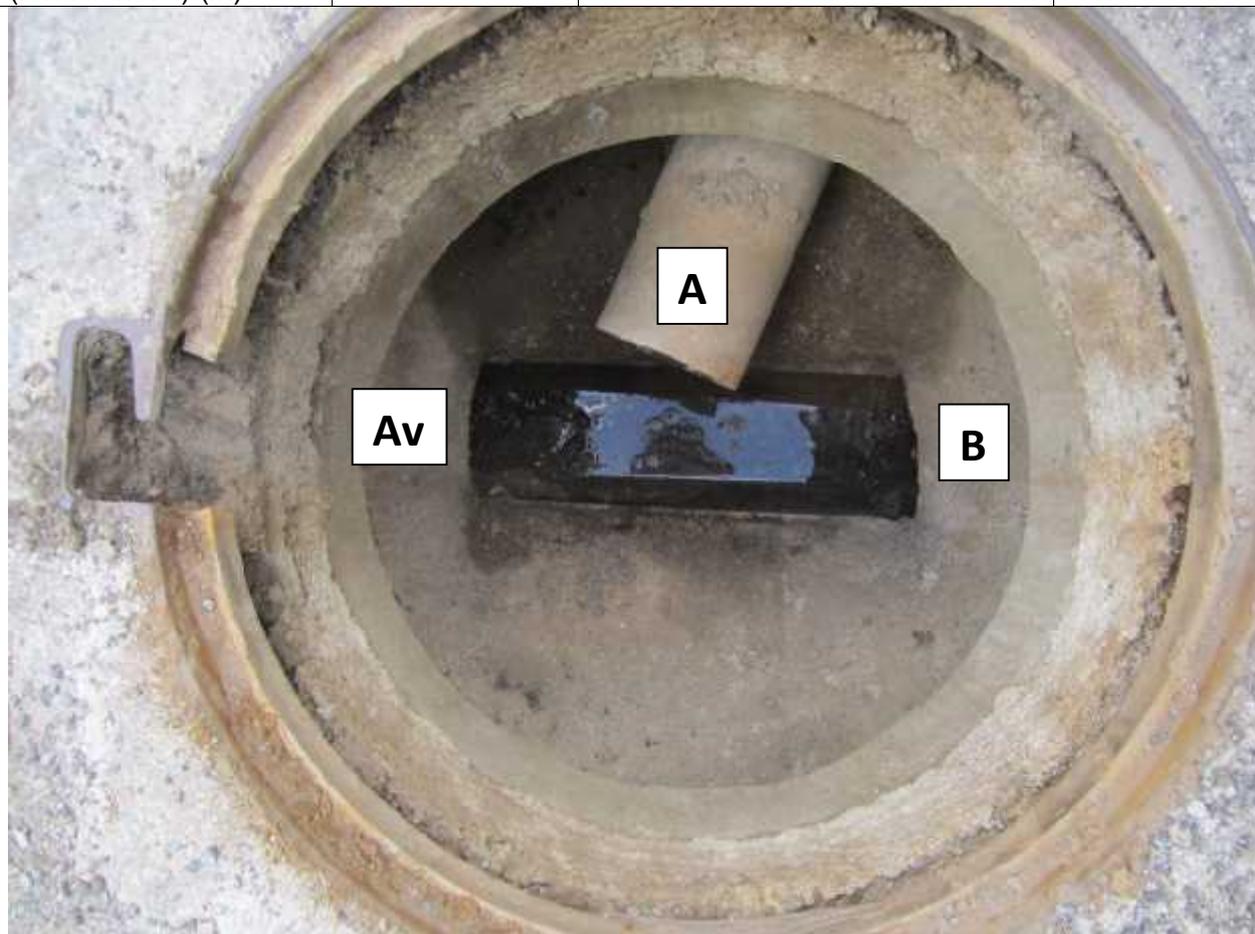
Numéro de regard 21	Odeillo de R.	Date et condition d'observation	08/07/13 Temps sec
Bon état		Mauvais état	
Préfabriqué		Fait main	
Nombre de branchements amont	2	Nombre de branchement aval	1
Profondeur fil d'eau (fond cunette) (m)	0,94	Nombre de photos	1

Branchement	Diamètre (mm)	Matériau	Hauteur de chute branchement au-dessus cunette (m)
A	160	Amiante-ciment	0,50
B	200	Amiante-ciment	
Av	200	Amiante-ciment	
Remarques	Pas de dalle de répartition – Défaut hydraulique (« A » chute libre) – défaut d'étanchéité (virole non étanche et matériaux dans cunette) – présence ECPP en « B » ($Q = 0,05 \text{ l.}^{\text{s}^{-1}}$) – obstruction en « Av »

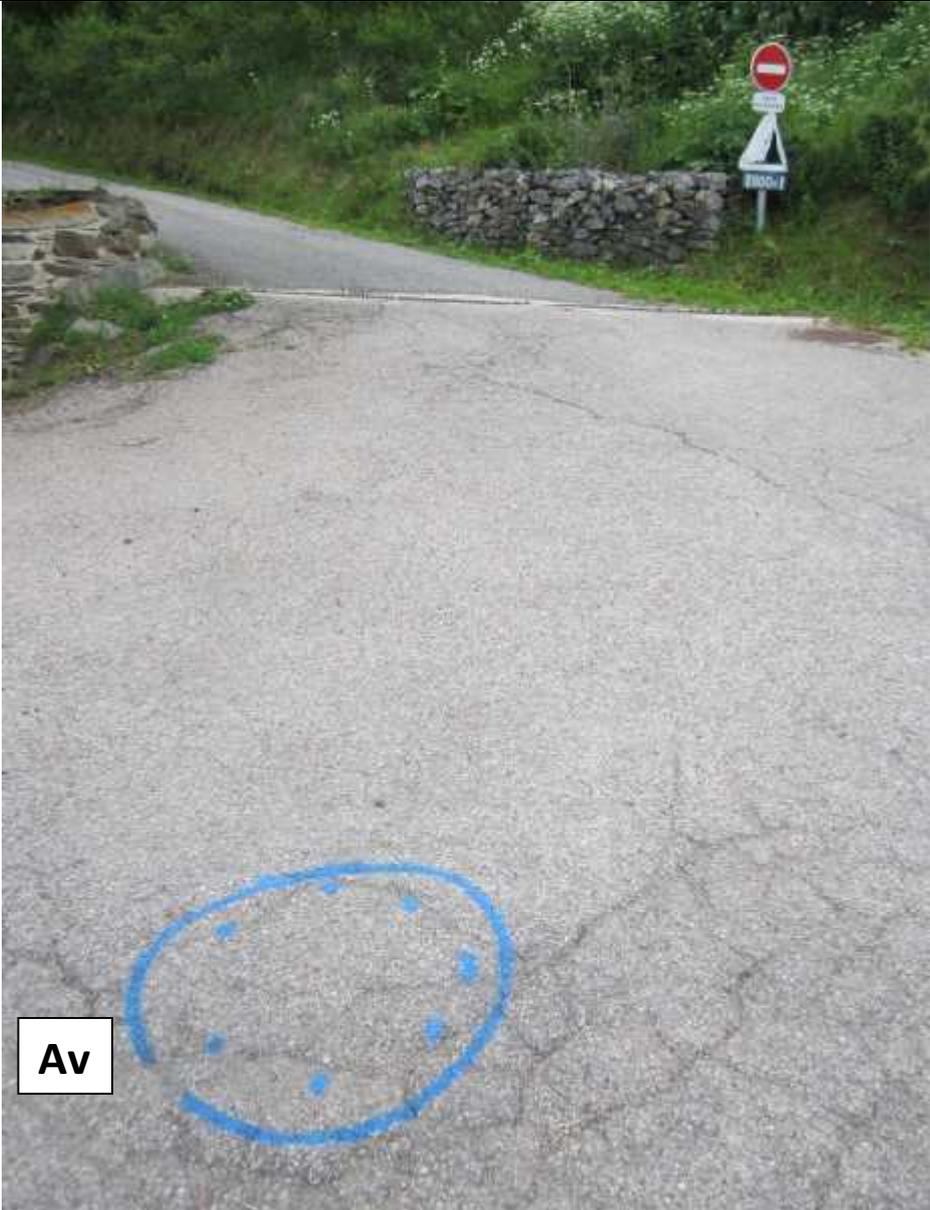
Numéro de regard 22	Odeillo de R. Entrée hameau	Date et conditions d'observation	08/07/13 Temps sec
Bon état		Mauvais état	
Préfabriqué		Fait main	
Nombre de branchements amont	?	Nombre de branchement aval	?
Profondeur fil d'eau (fond cunette) (m)		Nombre de photos	1

Branchement	Diamètre (mm)	Matériau	Hauteur de chute branchement au- dessus cunette (m)
Remarques	Sous chaussée

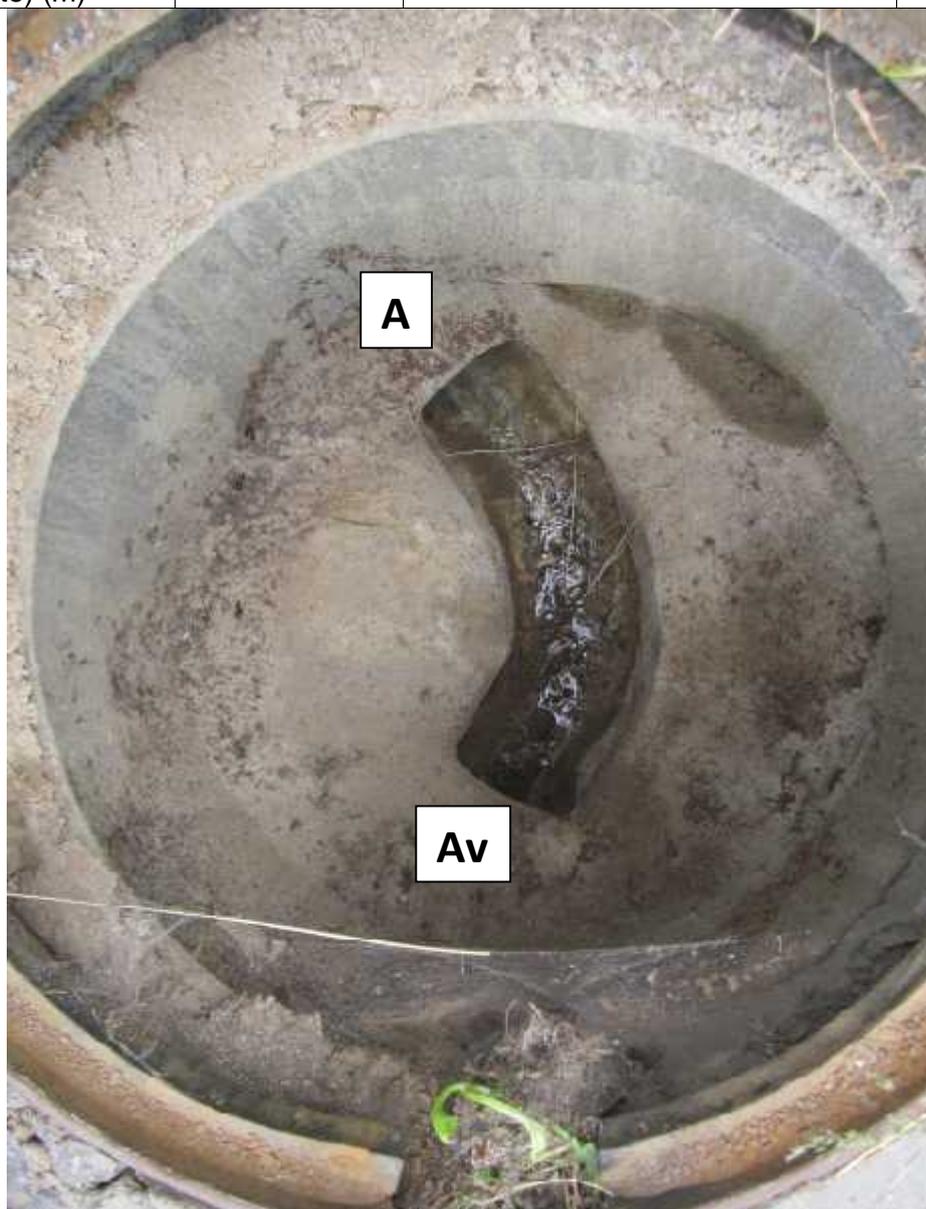
Numéro de regard 23	Odeillo de R. Carrefour camí de la serra / camí de Réal	Date et conditions d'observation	08/07/13 Temps sec
Bon état		Mauvais état	
Préfabriqué		Fait main	
Nombre de branchements amont	1	Nombre de branchement aval	1
Profondeur fil d'eau (fond cunette) (m)	1,04	Nombre de photos	1

Branchement	Diamètre (mm)	Matériau	Hauteur de chute branchement au- dessus cunette (m)
A	200	Amiante-ciment	
Av	200	Amiante-ciment	
Remarques	Virole non étanche – ECPP très faibles (<0,05 l.s ⁻¹)

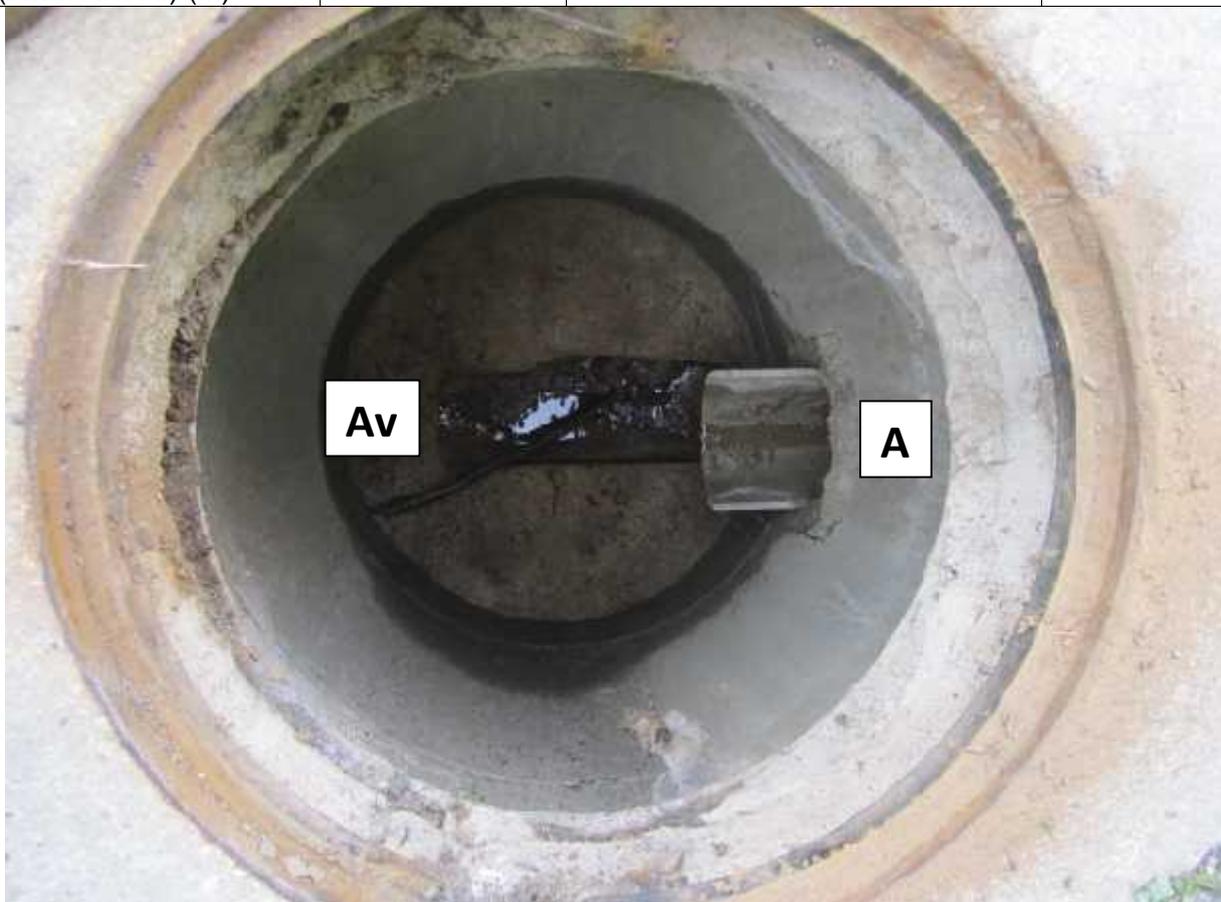
Numéro de regard 24	Odeillo de R.	Date et conditions d'observation	08/07/13 Temps sec
Bon état		Mauvais état	
Préfabriqué		Fait main	
Nombre de branchements amont	1	Nombre de branchement aval	1
Profondeur fil d'eau (fond cunette) (m)	1,65	Nombre de photos	1

Branchement	Diamètre (mm)	Matériau	Hauteur de chute branchement au- dessus cunette (m)
A	200	Amiante-ciment	0,50
Av	160	Amiante-ciment	
Remarques	Virole non étanche – ECPP très faibles (0,05 l.s ⁻¹) – défaut d'écoulement hydraulique

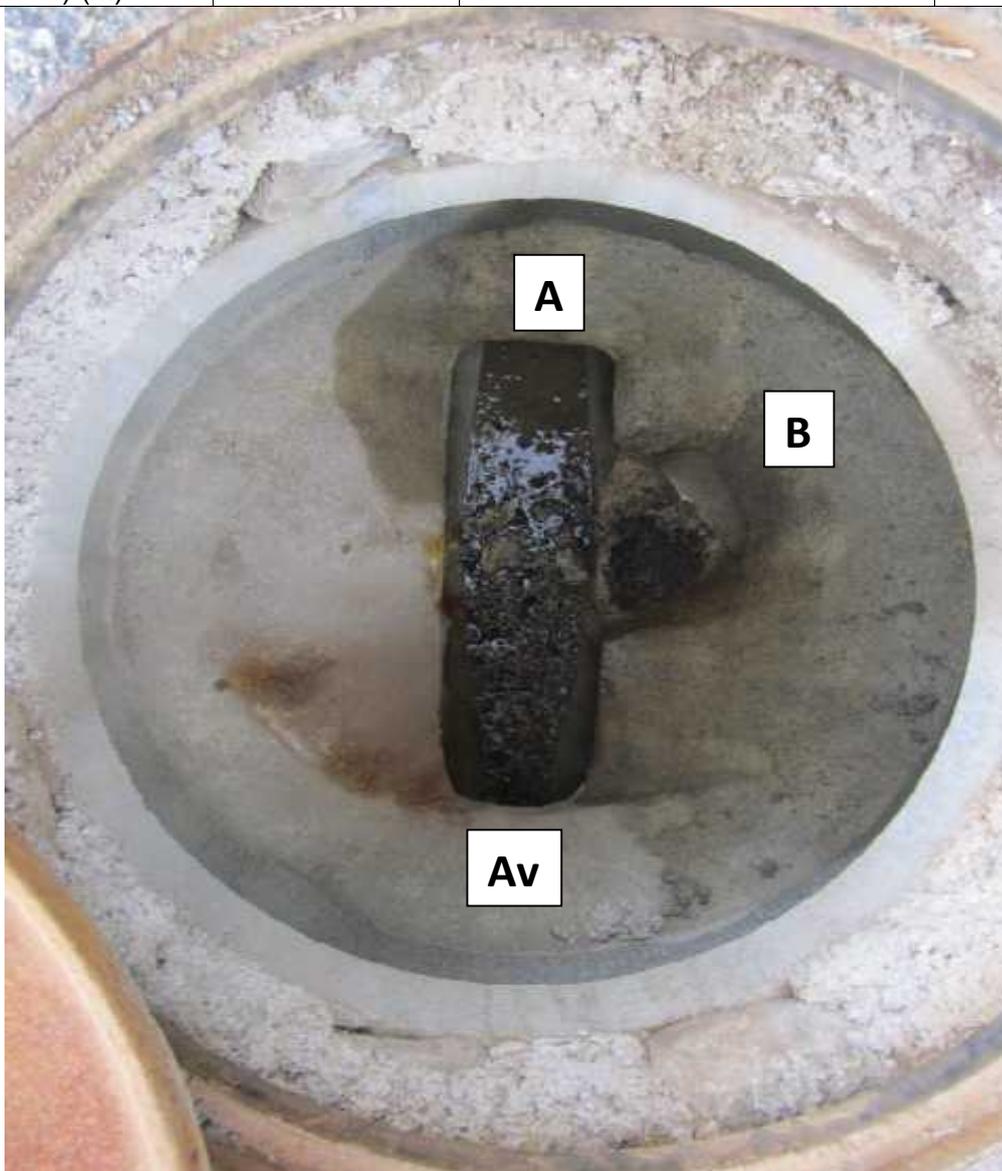
Numéro de regard 25	Odeillo de R.	Date et condition d'observation	08/07/13 Temps sec
Bon état		Mauvais état	
Préfabriqué		Fait main	
Nombre de branchements amont	2	Nombre de branchement aval	1
Profondeur fil d'eau (fond cunette) (m)	0,94	Nombre de photos	1

Branchement	Diamètre (mm)	Matériau	Hauteur de chute branchement au- dessus cunette (m)
A	200	Amiante-ciment	
B	200	Amiante-ciment	
Av	200	Amiante-ciment	
Remarques	Regard non étanche (traces infiltrations et matériaux dans cunette – gravier - sensible pénétrations EPM) – ECPP très faibles (0,05 l.s ⁻¹)

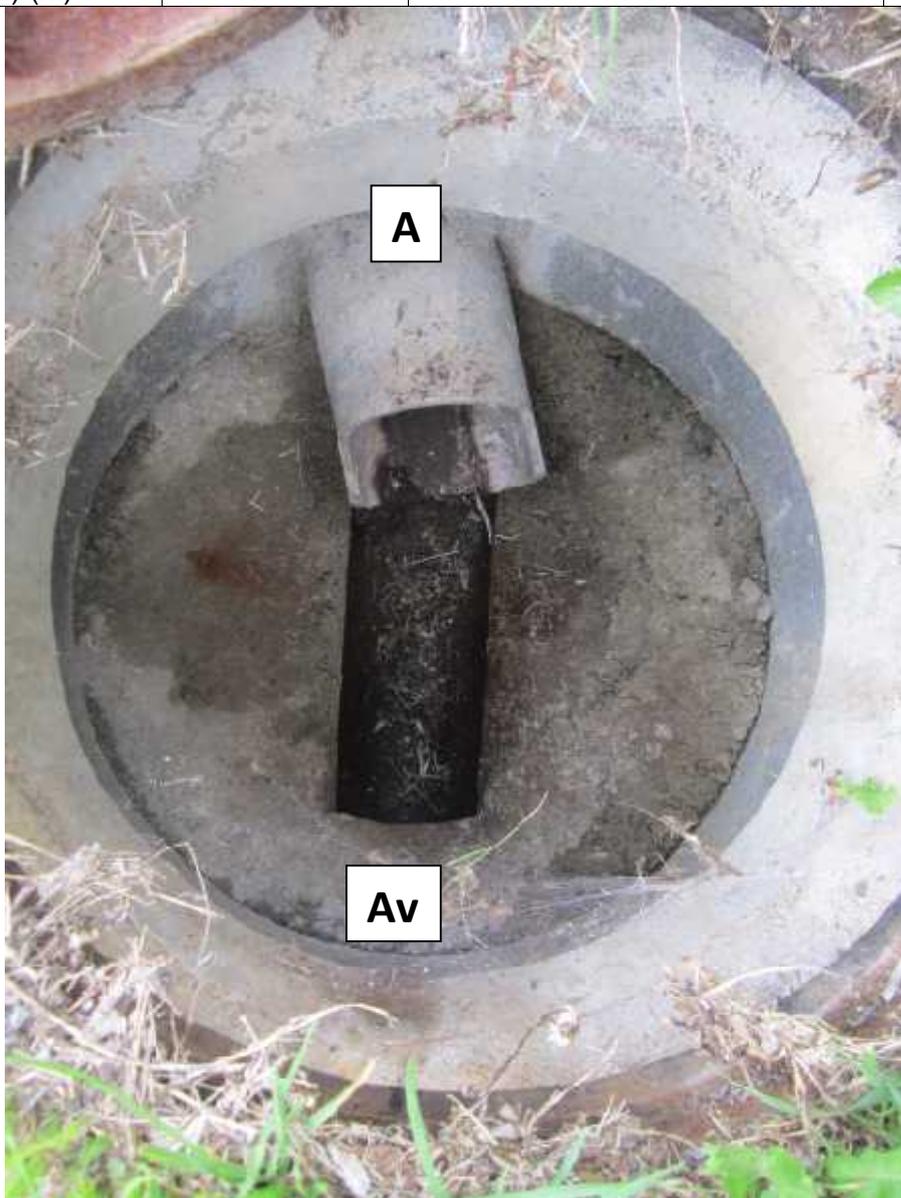
Numéro de regard 26	Odeillo de R.	Date et condition d'observation	08/07/13 Temps sec
Bon état		Mauvais état	
Préfabriqué		Fait main	
Nombre de branchements amont	1	Nombre de branchement aval	1
Profondeur fil d'eau (fond cunette) (m)	1,00	Nombre de photos	1

Branchement	Diamètre (mm)	Matériau	Hauteur de chute branchement au-dessus cunette (m)
A	200	Amiante-ciment	0,20
B			
Av	200	Amiante-ciment	
Remarques	Défaut d'étanchéité (béton poreux au niveau cunette et banquettes) – virole non étanche – défaut hydraulique (chute libre et non axé) – pas de dalle de répartition – ECPP nulles (Q = 0)

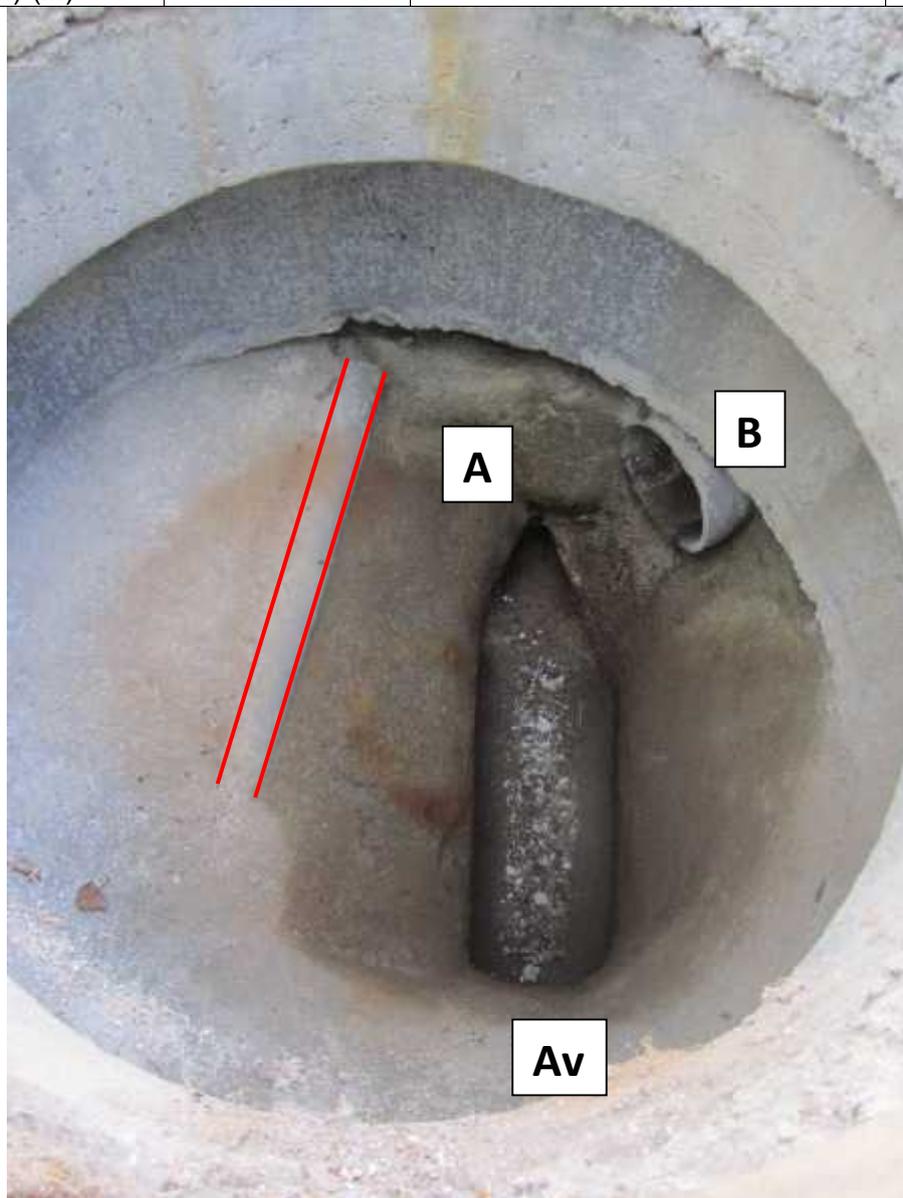
Numéro de regard 27	Odeillo de R.	Date et condition d'observation	08/07/13 Temps sec
Bon état		Mauvais état	
Préfabriqué		Fait main	
Nombre de branchements amont	2	Nombre de branchement aval	1
Profondeur fil d'eau (fond cunette) (m)	1,30	Nombre de photos	1

Branchement	Diamètre (mm)	Matériau	Hauteur de chute branchement au-dessus cunette (m)
A	?	Amiante-ciment	
B	160	Amiante-ciment	0,40
Av	200	Amiante-ciment	
Remarques	Surligné en rouge une canalisation en PVC – défaut hydraulique – défaut d'étanchéité (traces d'infiltration et matériaux dans cunette) – ECPP nulles (Q = 0)

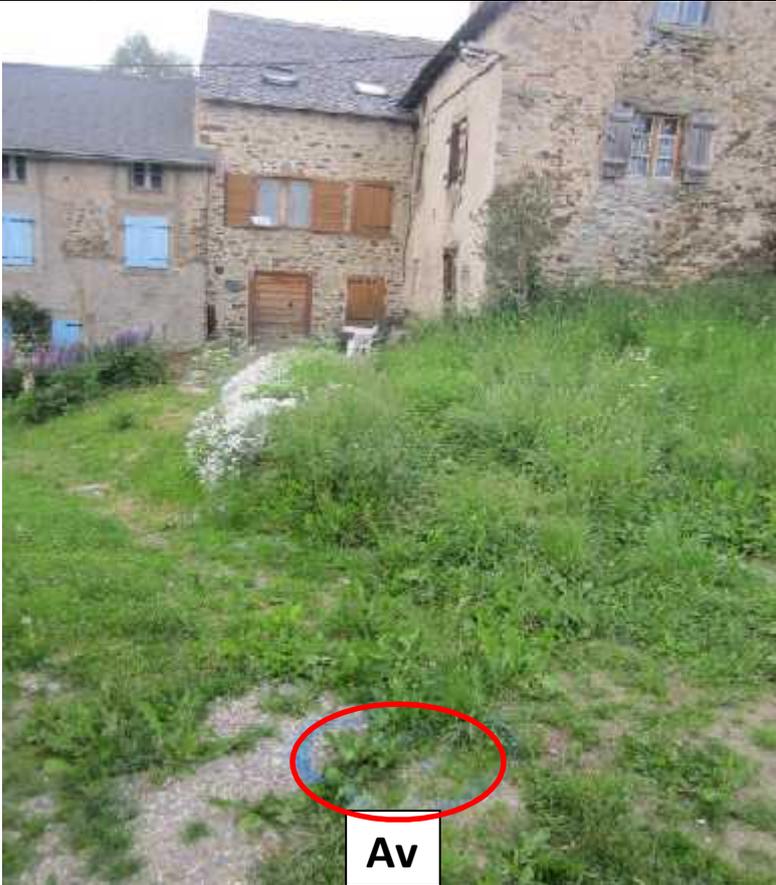
Numéro de regard 28	Odeillo de R.	Date et condition d'observation	08/07/13 Temps sec
Bon état		Mauvais état	
Préfabriqué		Fait main	
Nombre de branchements amont	?	Nombre de branchement aval	?
Profondeur fil d'eau (fond cunette) (m)		Nombre de photos	1

Branchement	Diamètre (mm)	Matériau	Hauteur de chute branchement au-dessus cunette (m)
Remarques	Enterré en propriété privée

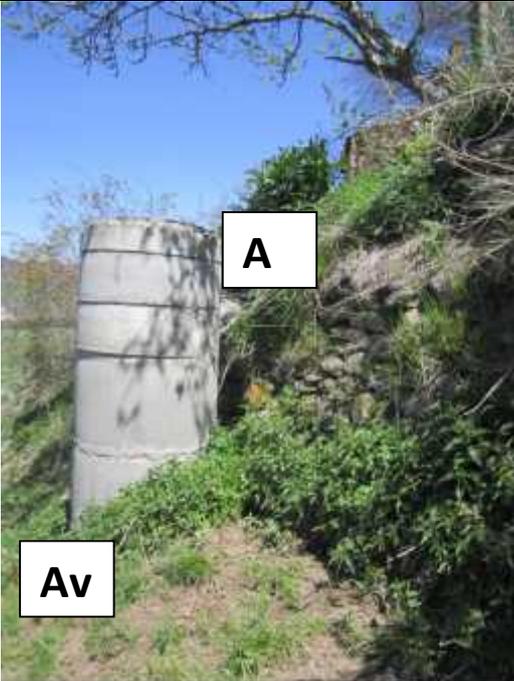
Numéro de regard 29	Odeillo de R.	Date et condition d'observation	15/05/14 Temps sec
Bon état		Mauvais état	
Préfabriqué		Fait main	
Nombre de branchements amont	1	Nombre de branchement aval	1
Profondeur fil d'eau (fond cunette) (m)	1,50 (estimé)	Nombre de photos	1

Branchement	Diamètre (mm)	Matériau	Hauteur de chute branchement au- dessus cunette (m)
A	Ø200	AC	1,50
Remarques	Inouvrable (opération à risque) – En propriété privée – hauteur apparente = 2,20 m

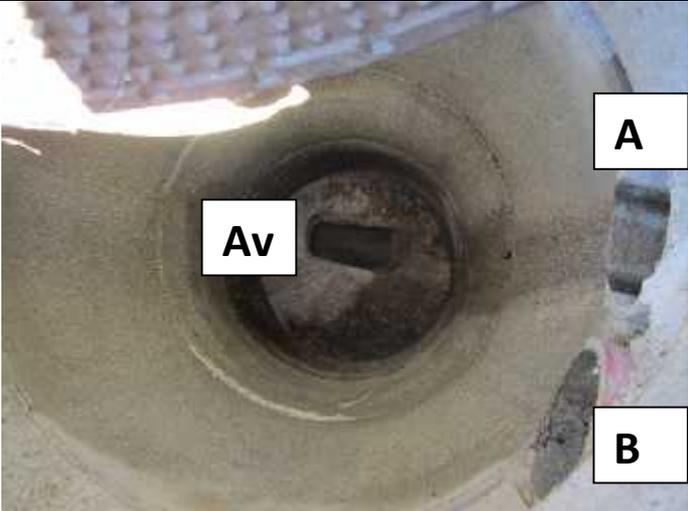
Numéro de regard 30	Odeillo de R.	Date et condition d'observation	15/05/14 Temps sec
Bon état		Mauvais état	
Préfabriqué		Fait main	
Nombre de branchements amont	2	Nombre de branchement aval	1
Profondeur fil d'eau (fond cunette) (m)	0,58	Nombre de photos	1

Branchement	Diamètre (mm)	Matériau	Hauteur de chute branchement au-dessus cunette (m)
A	Ø150	AC	2,04
B	Ø150	AC	2,04
Av	Ø200	AC	
Remarques	Ouvrable (mais opération à risque) – En propriété privée – hauteur apparente = 2,62 m

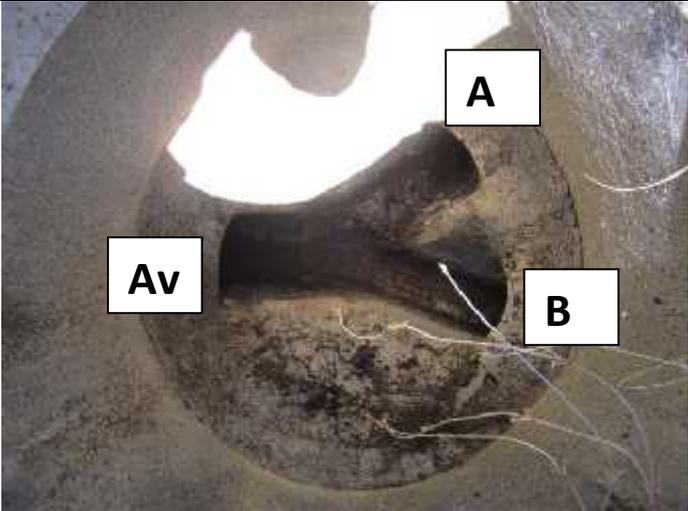
Numéro de regard 31	Odeillo de R.	Date et condition d'observation	15/05/14 Temps sec
Bon état		Mauvais état	
Préfabriqué		Fait main	
Nombre de branchements amont	2	Nombre de branchement aval	1
Profondeur fil d'eau (fond cunette) (m)	1,14	Nombre de photos	1

Branchement	Diamètre (mm)	Matériau	Hauteur de chute branchement au- dessus cunette (m)
A	Ø200	AC	
B	Ø200	AC	
Av	Ø200	AC	
Remarques	En propriété privée – Absence d'ECPP

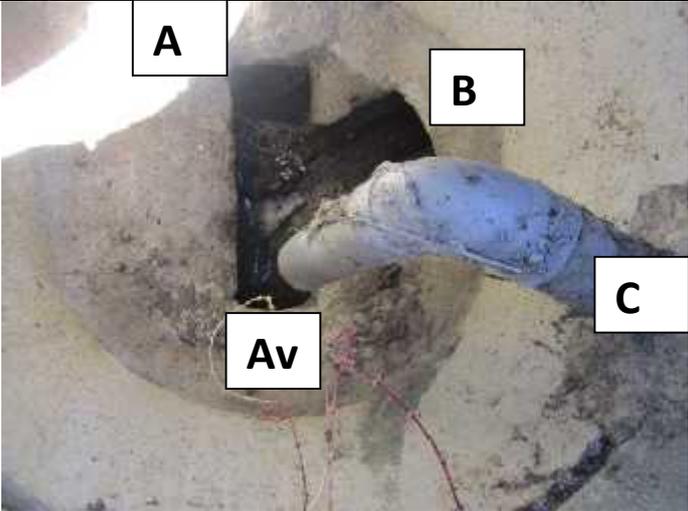
Numéro de regard 32	Odeillo de R.	Date et condition d'observation	15/05/14 Temps sec
Bon état		Mauvais état	
Préfabriqué		Fait main	
Nombre de branchements amont	3	Nombre de branchement aval	1
Profondeur fil d'eau (fond cunette) (m)	1,37	Nombre de photos	1

Branchement	Diamètre (mm)	Matériau	Hauteur de chute branchement au-dessus cunette (m)
A	Ø200	AC	
B	Ø200	AC	
C	Ø100	PVC	0,72
Av			
Remarques	En propriété privée – branchement « A » obstrué par ciment – cheminée non étanche (radicelles) – matière dans cunette – traces ECPP 0,01 lxs ⁻¹ – chute libre dans cunette

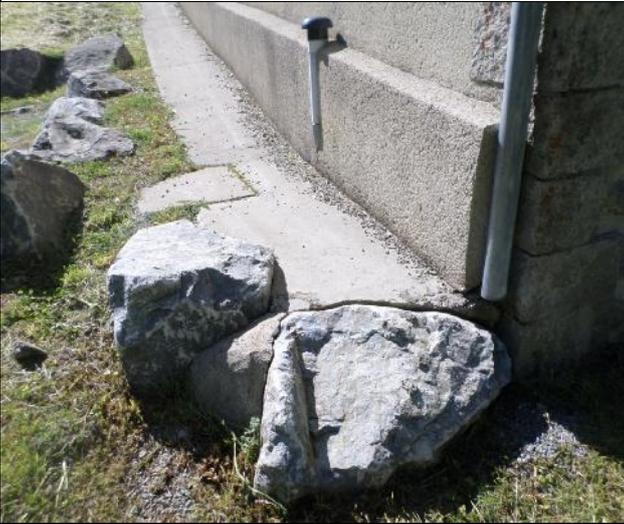
Anomalie fumée n° 2

Nom Voirie ou n° Parcelle: Mairie N° Voirie 476

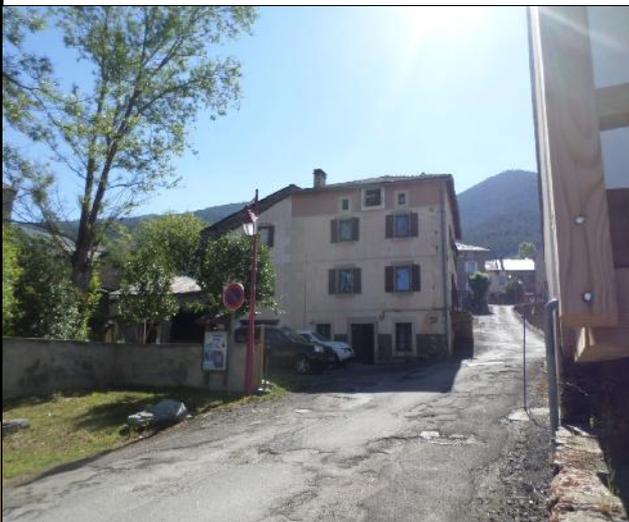
Importance du défaut (échelle de 0 à 4)

4

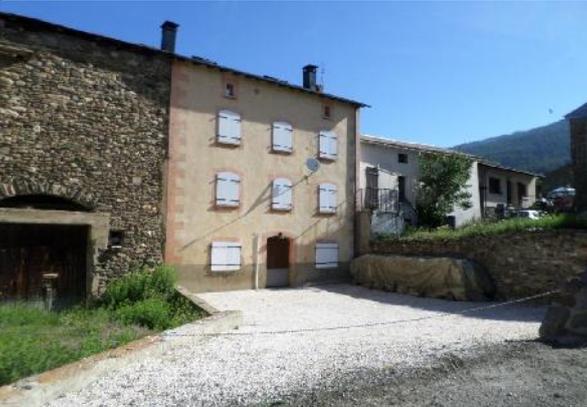
Anomalie fumée n° 4

Nom Voirie ou n° Parcelle: CARRER DEL TORRENTELL N° Voirie 711

Importance du défaut (échelle de 0 à 4)

4

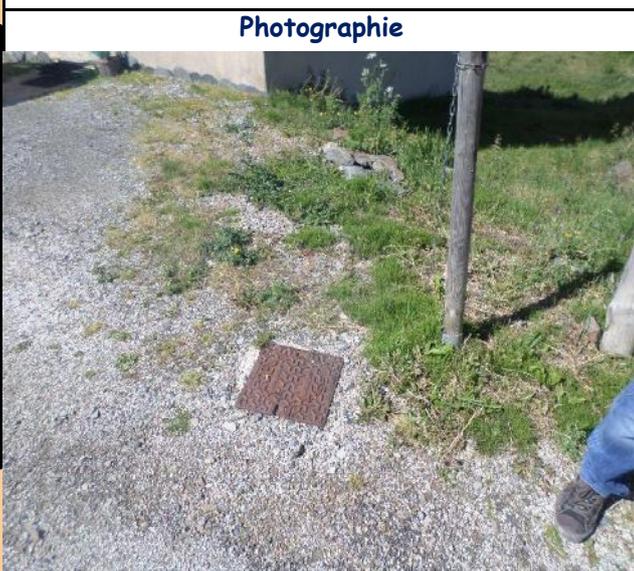
Type d'anomalie	Description
Boîte de branchement	Non étanche

Importance du défaut (échelle de 0 à 4)	
2

Proposition de travaux de mise en conformité :	Scellement tampon
---	-------------------

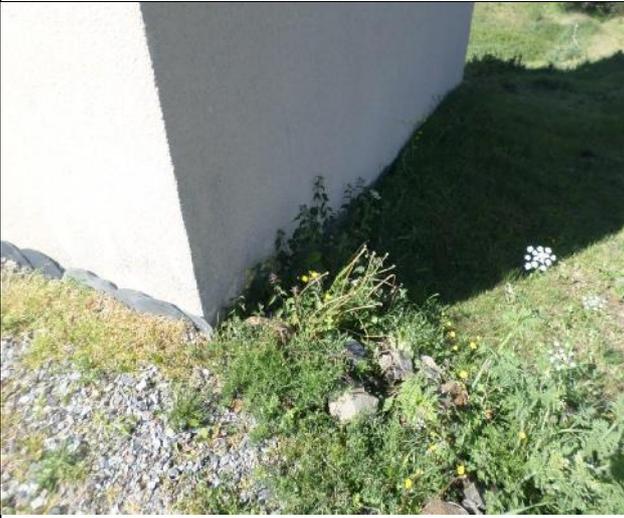
Anomalie fumée n° 7

Nom Voirie ou n° Parcelle: CAL JAUME N° Voirie 384

Importance du défaut (échelle de 0 à 4)

3

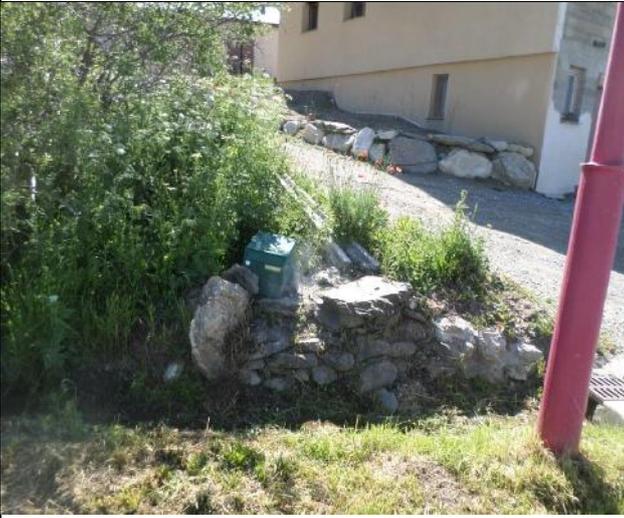
Anomalie fumée n° 8

Importance du défaut (échelle de 0 à 4)

2

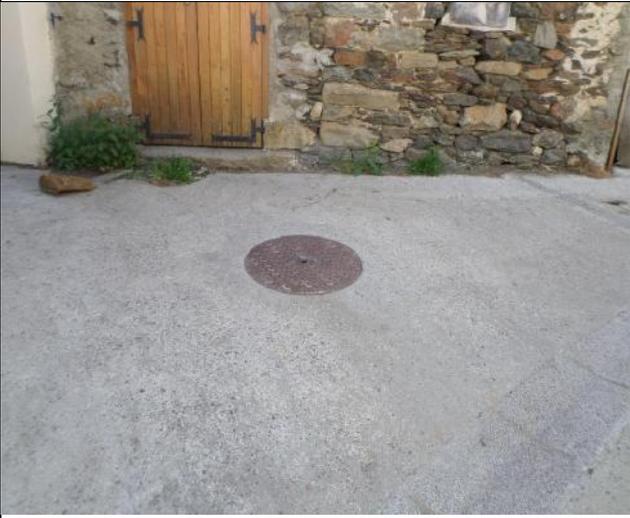
Anomalie fumée n°		10			
Nom Voirie ou n° Parcelle:		EL CARREROT			
		N° Voirie			
Identifiant	Regard 33	Domaine	Publics		
Type d'anomalie		Description			
Trou regard		Non étanche			
Importance du défaut (échelle de 0 à 4)					
1					
Photographie		Type de réponse

Temps de réponse :		Oui	
		Densité du panache :		Oui	
		Validation par traçage au colorant			
		Réalisation du test :			
		Test au colorants n°			
		Résultat du test :			
		Existence du défaut non validée			
		Surface Imperméable			
		100 m ²			
		Proposition de travaux de mise en conformité :		Obturation de l'orifice	
Remarque(s) et/ou Observation(s)

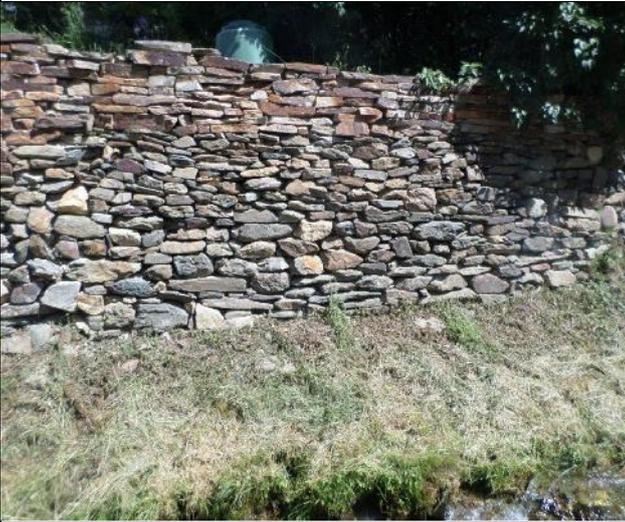
Anomalie fumée n° 11

Nom Voirie ou n° Parcelle: CARRER DEL RENTADO **N° Voirie** 596

Importance du défaut (échelle de 0 à 4)

3

fumée sortant a travers le mur

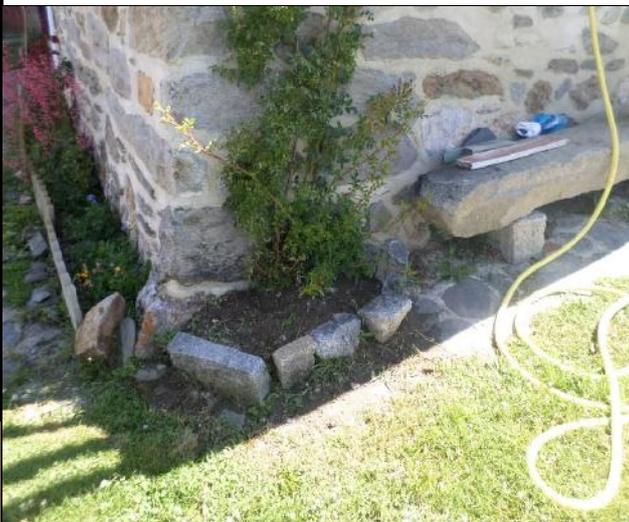
Importance du défaut (échelle de 0 à 4)

1

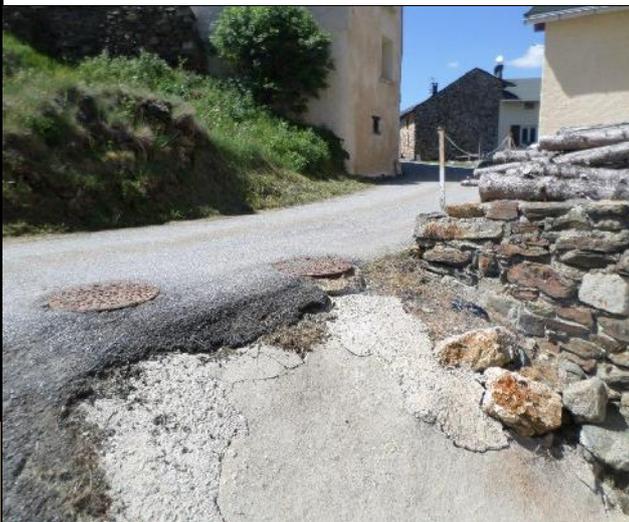
Importance du défaut (échelle de 0 à 4)

4

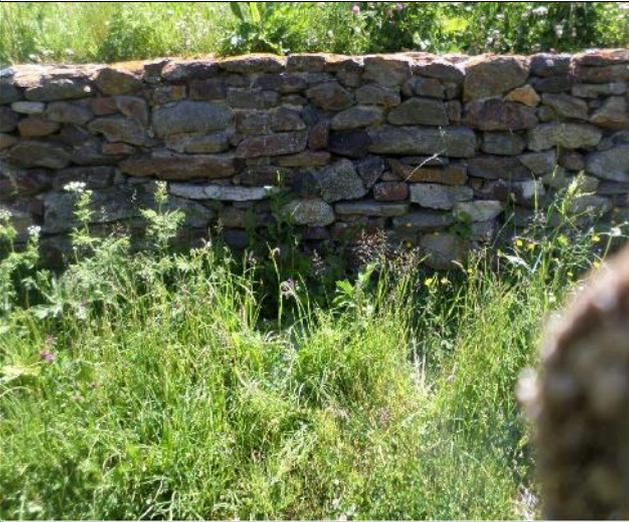
Type d'anomalie	Description
Casse canalisation	Non étanche

Importance du défaut (échelle de 0 à 4)	
	3

Proposition de travaux de mise en conformité :	Reprise du réseau
---	-------------------

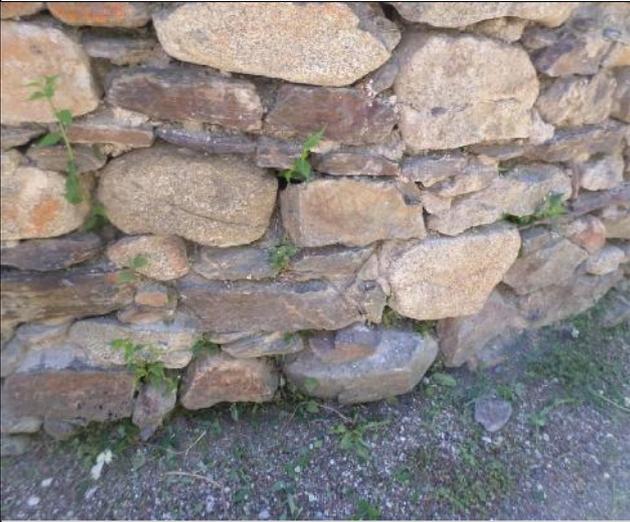
Anomalie fumée n°		14	
Nom Voirie ou n° Parcelle:		PARCELLE 467	N° Voirie 467
Identifiant	Parcelle	Domaine	Privé
Type d'anomalie		Description	
Autre		Non étanche	
Importance du défaut (échelle de 0 à 4)			
		3	
Photographie		Type de réponse

Temps de réponse :	
		Oui	
		Densité du panache :	
		Non	
		Validation par traçage au colorant	
		Réalisation du test :	
		Test au colorants n°	
		Résultat du test :	
		Existence du défaut non validée	
		Surface Imperméable	
50 m ²			
Proposition de travaux de mise en conformité :		Reprise du réseau	
Remarque(s) et/ou Observation(s)
